Rapport des interventions de conservation et restauration réalisées au Ramesseum, Égypte

Mission 2009

Dossier rédigé par Kusi Colonna-Preti et Gemma Torra i Campos
Février 2010

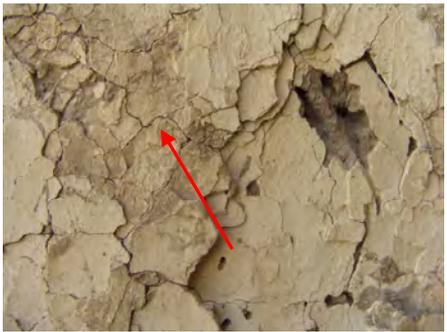
PRODUITS D'ALTÉRATION	DESCRIPTION	CAUSES	ILLUSTRATION
Badigeon			
Craquellement	Réseau de fissures peu ouvertes	Dilatations et contractions dues à des changements brusques de température ou à l'absorption d'eau.

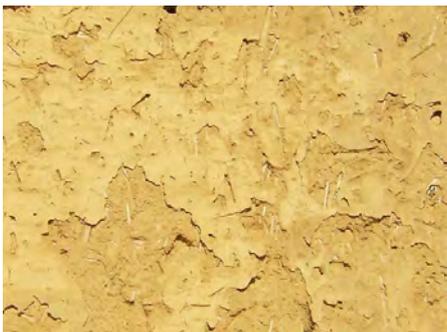
Érosion	Disparition de la surface originelle du badigeon	Intempéries provoquant une action mécanique et une dissolution des composantes.

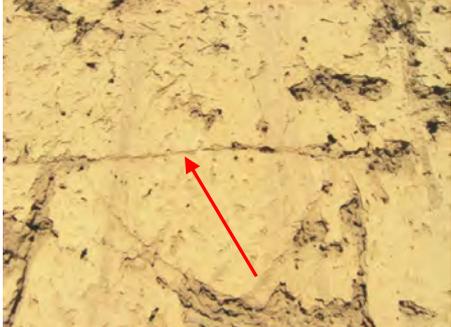
PRODUITS D'ALTÉRATION	DESCRIPTION	CAUSES	ILLUSTRATION
Rayure	Perte linéaire de matière provoquée par l'action manuelle d'un objet pointu.	Vandalisme, destructions, réaménagements, fouilles

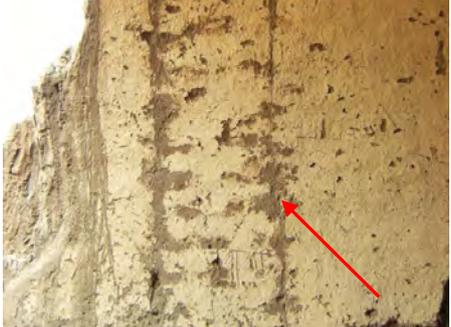
Perte	Disparition du badigeon	Toutes les causes précédentes

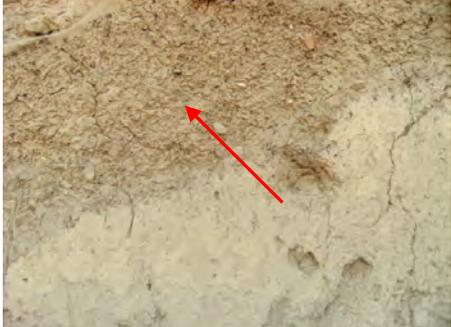
<u>Érosion</u>	Disparition de la surface originelle de l'enduit, laissant apparaître une surface irrégulière (conduisant à des contours émoussés).	Intempéries provoquant une action mécanique et une dissolution des composantes. Abrasion due aux animaux de pâturage et animaux sauvages.

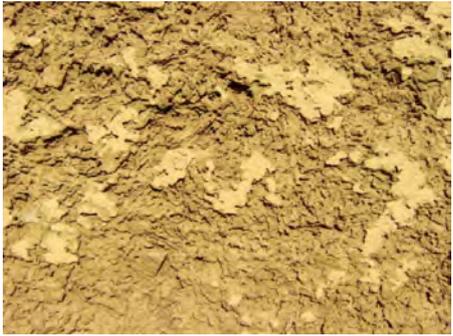
PRODUITS D'ALTÉRATION	DESCRIPTION	CAUSES	ILLUSTRATION
Perforation	Percement simple ou multiple, de taille milli- à centimétrique, qui s'étend en profondeur.	Animaux (insectes)

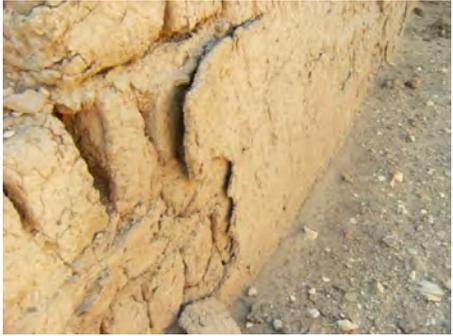
Détachement X	Changement de forme conduisant au détachement entre l'enduit et le mur	Eau provoquant le ramollissement et la déformation à cause du poids. Mouvements physiques (destructions, vibrations, chocs climatiques).

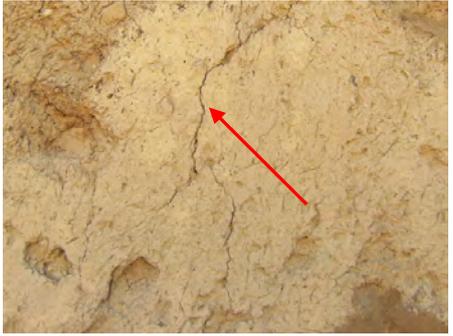
Fissure	Plan de rupture vu en coupe ne traversant pas toute l'épaisseur de l'enduit.	Mouvements physiques (destructions, vibrations). Eau provoquant une dilatation et une contraction. Changements brusques de température.

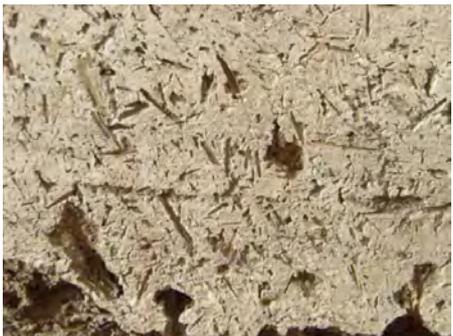
Perte de constituants	Élimination sélective de constituants tendres (paille)	Abrasion due aux intempéries. Animaux (insectes).

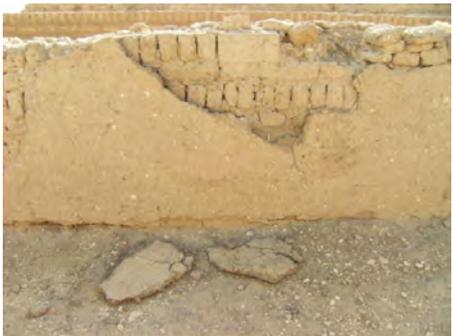
Perte	Disparition de l'enduit	Toutes les causes précédentes

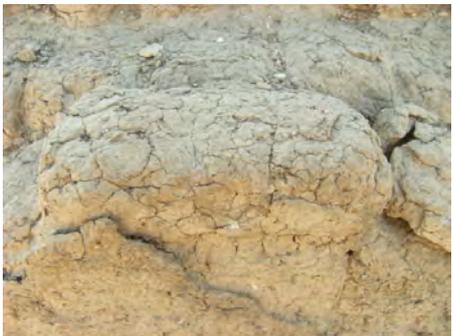
PRODUITS D'ALTÉRATION	DESCRIPTION	CAUSES	ILLUSTRATION
Briques et mortier de jointoiment			
Érosion	Disparition de la surface originelle conduisant à des contours émoussés.	Intempéries produisant une action mécanique et une dissolution des composantes.

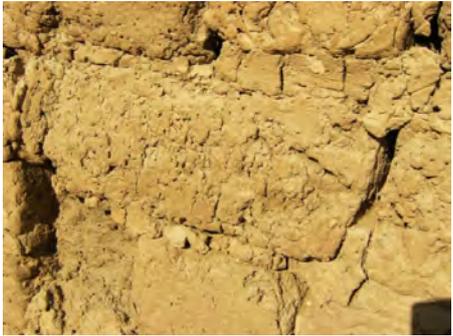
Perforation	Percement simple ou multiple, de taille milli- à centimétrique, qui s'étend en profondeur.	Animaux (insectes)

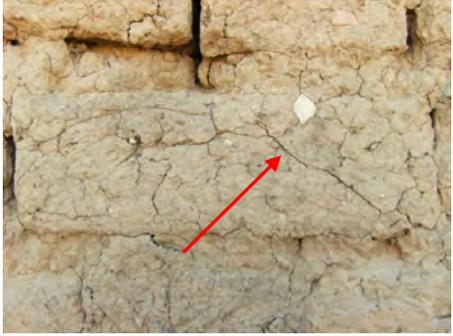
Fissure	Plan de rupture vu en coupe ne traversant pas toute l'épaisseur de la brique ou du mortier.	Mouvements physiques (destructions, vibrations des voitures). Eau provoquant une dilatation et une contraction. Changements brusques de température.

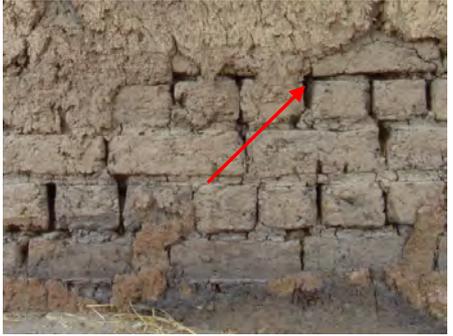
Perte	Absence de tout ou partie d'une brique ou du mortier de jointoiment	Toutes les causes précédentes

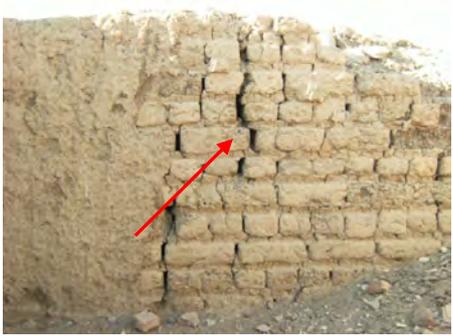
<u>Fissure</u>	Plan de rupture vu en coupe ne traversant pas toute l'épaisseur du mur.	Mouvements physiques (destructions, vibrations des voitures, séismes)

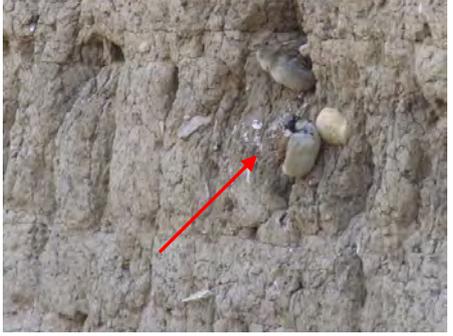
Colonisation biologique	Nids d'abeille et d'oiseaux	Présence d'oiseaux (moineaux) et d'insectes (abeilles, guêpes, etc.)

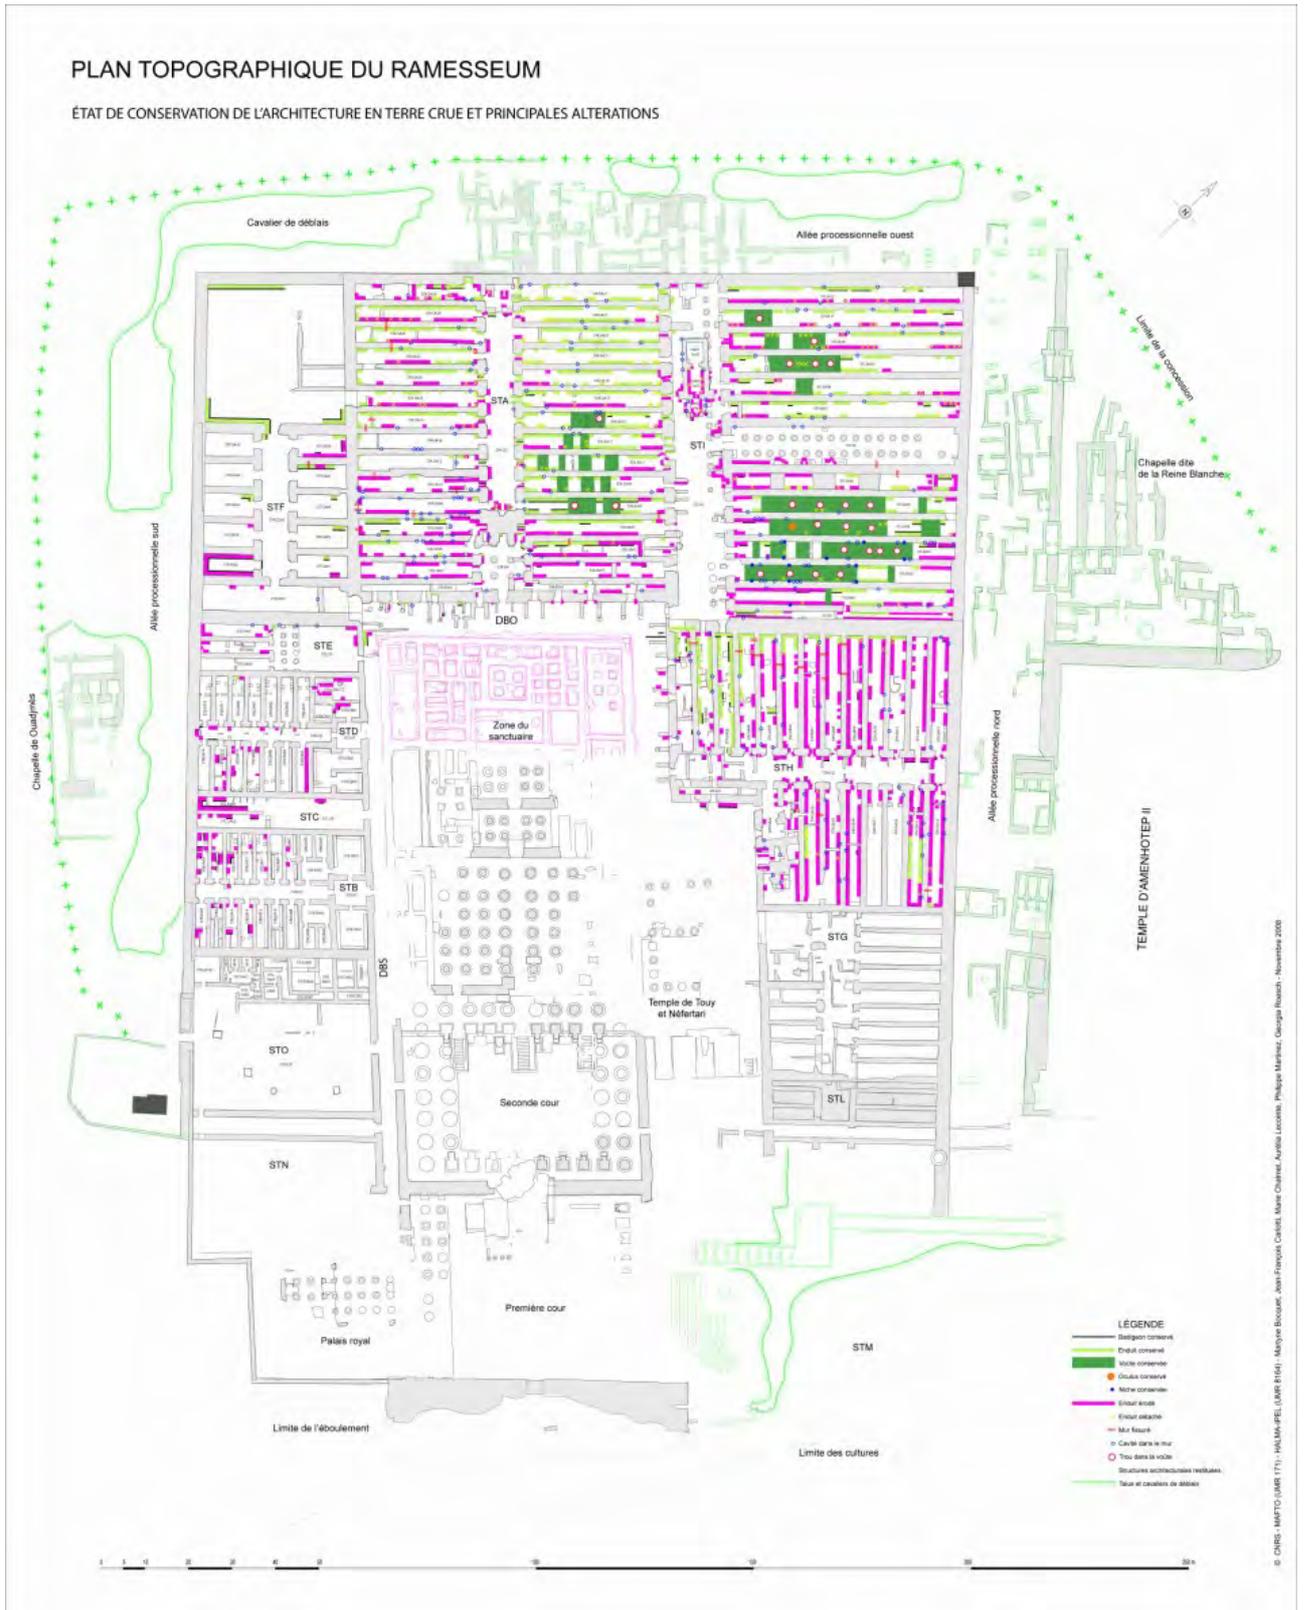
Plan 2: Principaux produits d'altération de l'architecture en terre crue

La carte nous permet d'apprécier que la plupart des enduits conservés sont érodés. Comme nous l'avons signalé dans le Rapport 2008, ces surfaces dégradées se situent de préférence sur les murs est. Ceci s'explique par le vent du Nord (venant du nord-ouest) qui souffle directement sur les murs est du Ramesseum, exerçant une abrasion à cause des particules dont il est chargé. Nous observons également qu'une grande partie des enduits détachés se trouve sur ces mêmes murs est.

Les cavités dans les murs se situent principalement dans les secteurs STA et STI, ceux qui conservent une plus grande surface de mur. Par ailleurs, nous constatons que les salles de la partie ouest du secteur STH ont une série de fissures localisées plus au moins au même niveau (près du mur séparant le secteur STH et STI). Un mouvement sismique pourrait en être la cause.

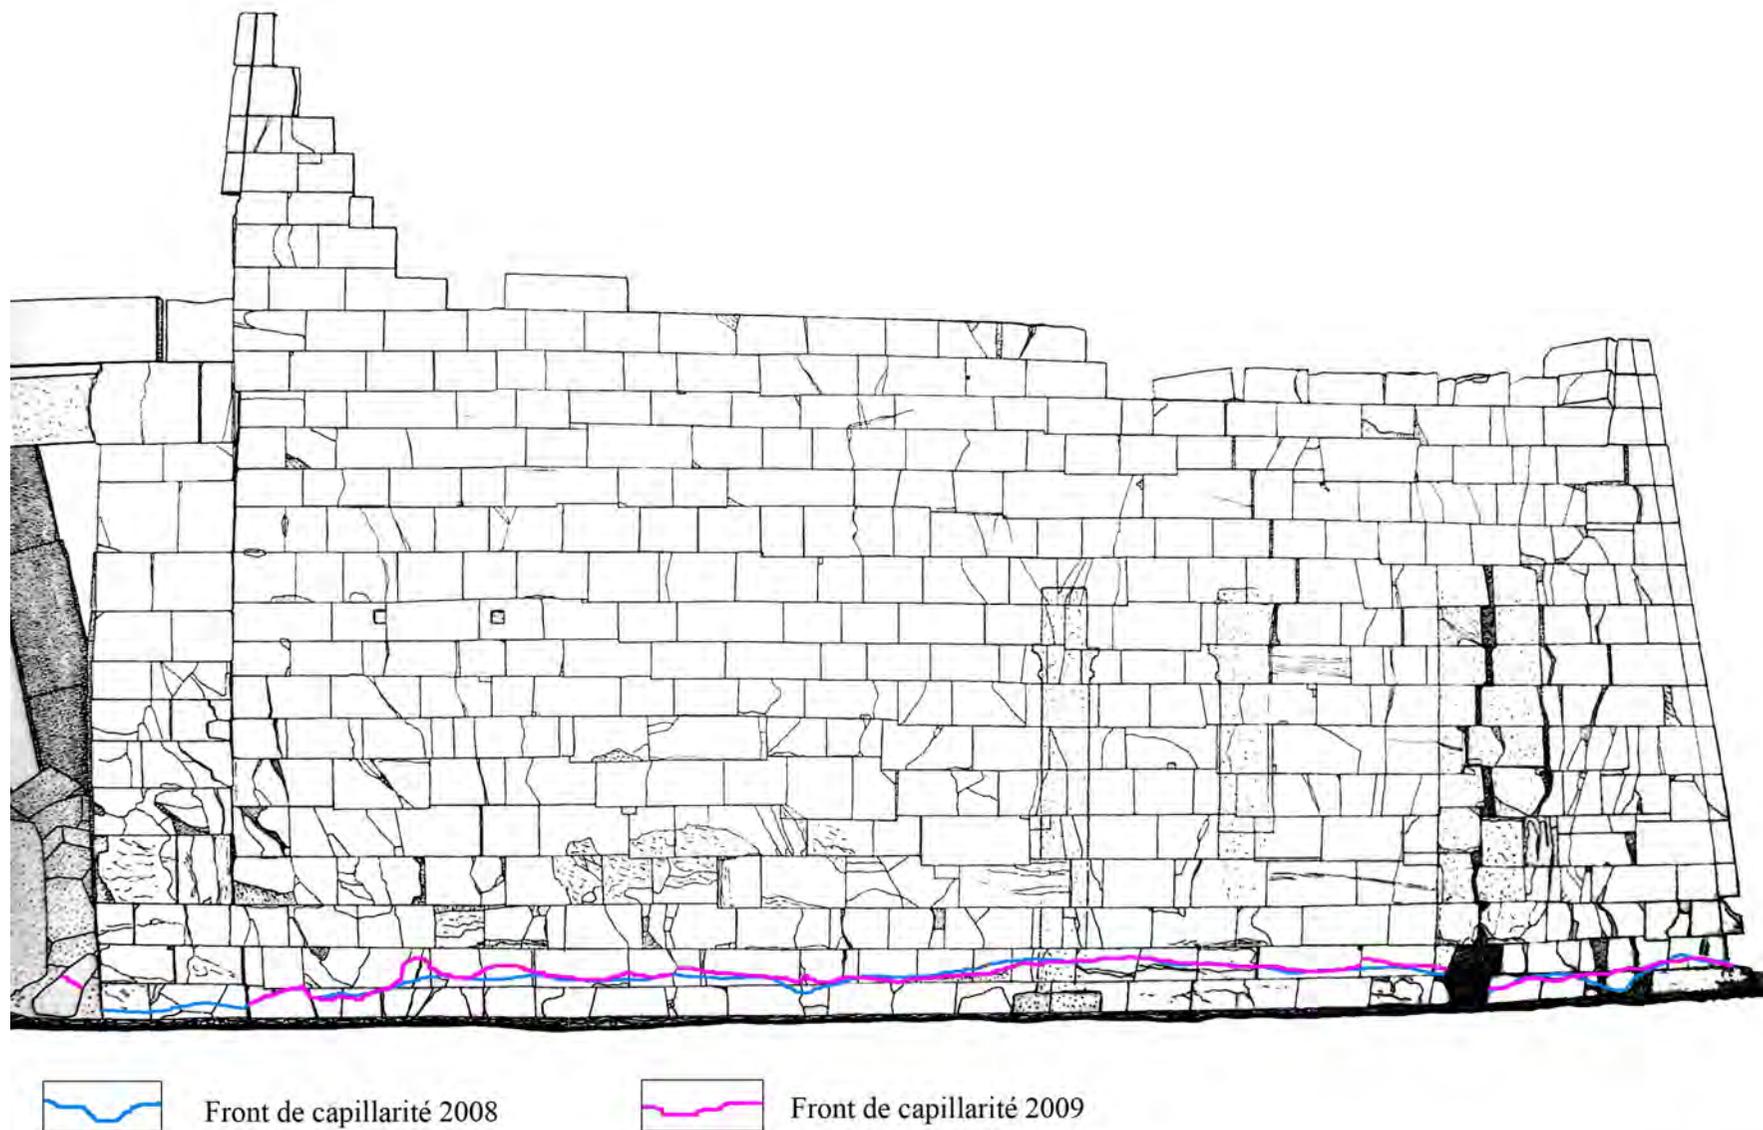
Carte du front de capillarité du môle sud du premier pylône du Ramesseum.

Comme nous avons conclu dans le précédent rapport, nous pensons que la cause principale de la dégradation des premières assises du pylône est l'eau provenant de la nappe phréatique. On constate qu'en un an, elle a fluctué rapidement; les pluies peuvent en être une cause. Se produit alors une remontée par capillarité qui provoque l'apparition soudaine d'efflorescences salines, comme nous l'a rapporté M. Leblanc suite aux pluies de février 2009.

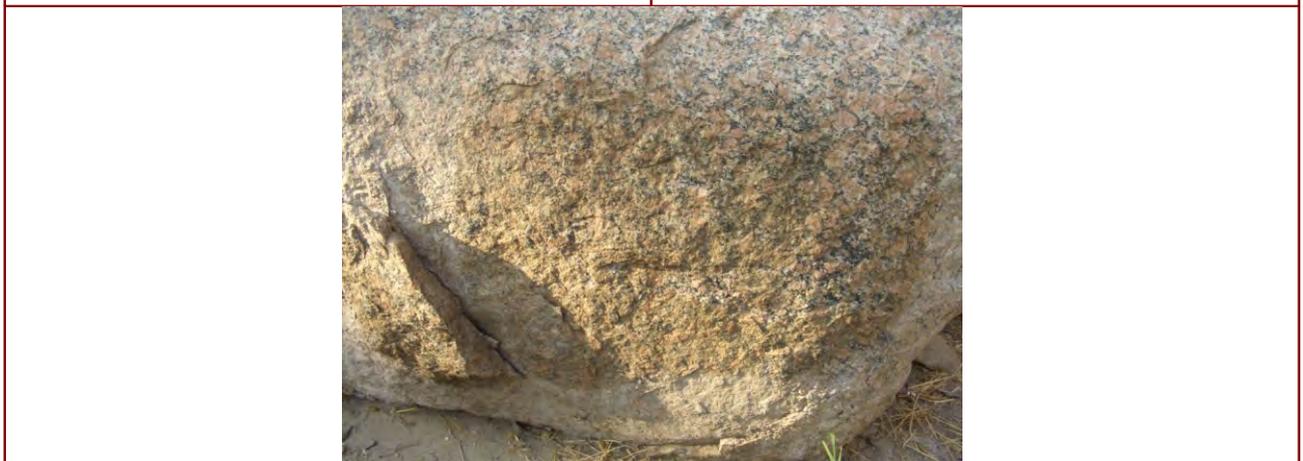
Bloc R9 du colosse de Ramsès II: aspect de la zone traitée 1mois après l'application du silicate d'éthyle

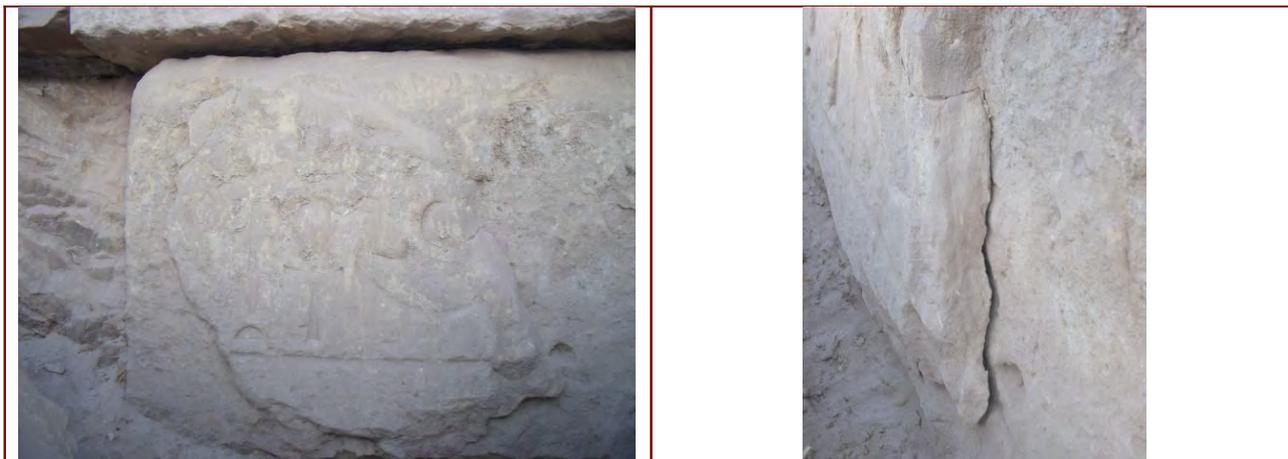
Socle en grès de la statue de Touy, première cour du Ramesseum. Avant l'intervention

- coulis d'injection de marque Ledan
- mortier composé de poudre de grès et chaux aérienne.
