Demandeur : Association pour la Sauvegarde du Ramesseum
Présidée par Christian Leblanc
Siège social : Résidence Saint Eloi I, 173 rue de Charenton – 75012 Paris

Rapport des interventions de conservation et restauration réalisées au Ramesseum, Égypte

Mission 2010

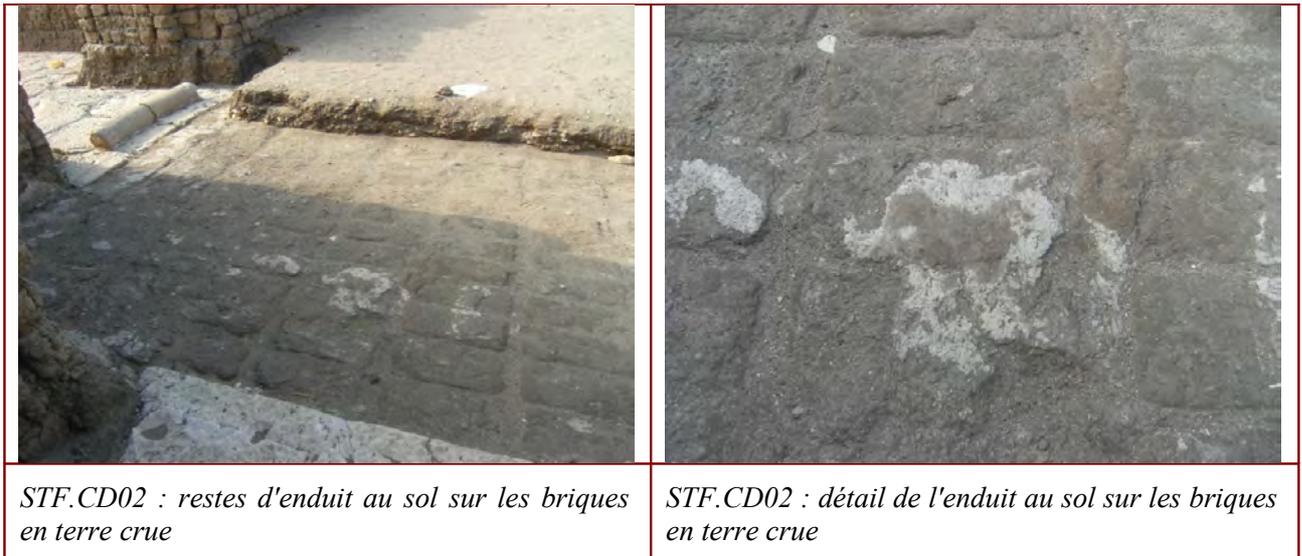
Le secteur STF est particulièrement intéressant dans la mesure où l'on trouve des témoins peu fréquents, comme la présence de badigeon directement sur les briques, sans l'application d'enduit. C'est aussi ici que se trouvent les plus grands restes d'enduits conservés au sol. Dans la plupart des autres secteurs, ces témoins ne se conservent qu'en bordure, là où le sol touche le mur (c'est le cas des secteurs STB, STC, STD et STE).

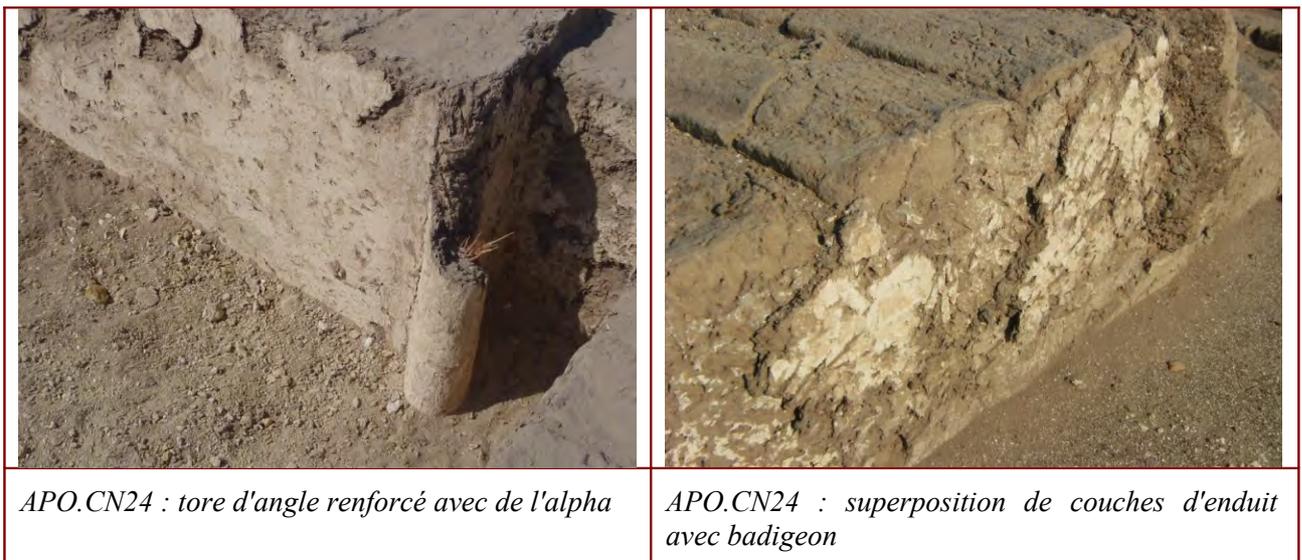
Le secteur APO a des restes d'enduits très bien conservés, surtout en ce qui concerne les tores d'angle du deuxième pylône de la concession funéraire APO.CN24. On peut y observer qu'ils ont été renforcés à l'intérieur par des tiges d'alpha (fibres végétales). On voit également, derrière le deuxième pylône, une superposition de couches d'enduit.

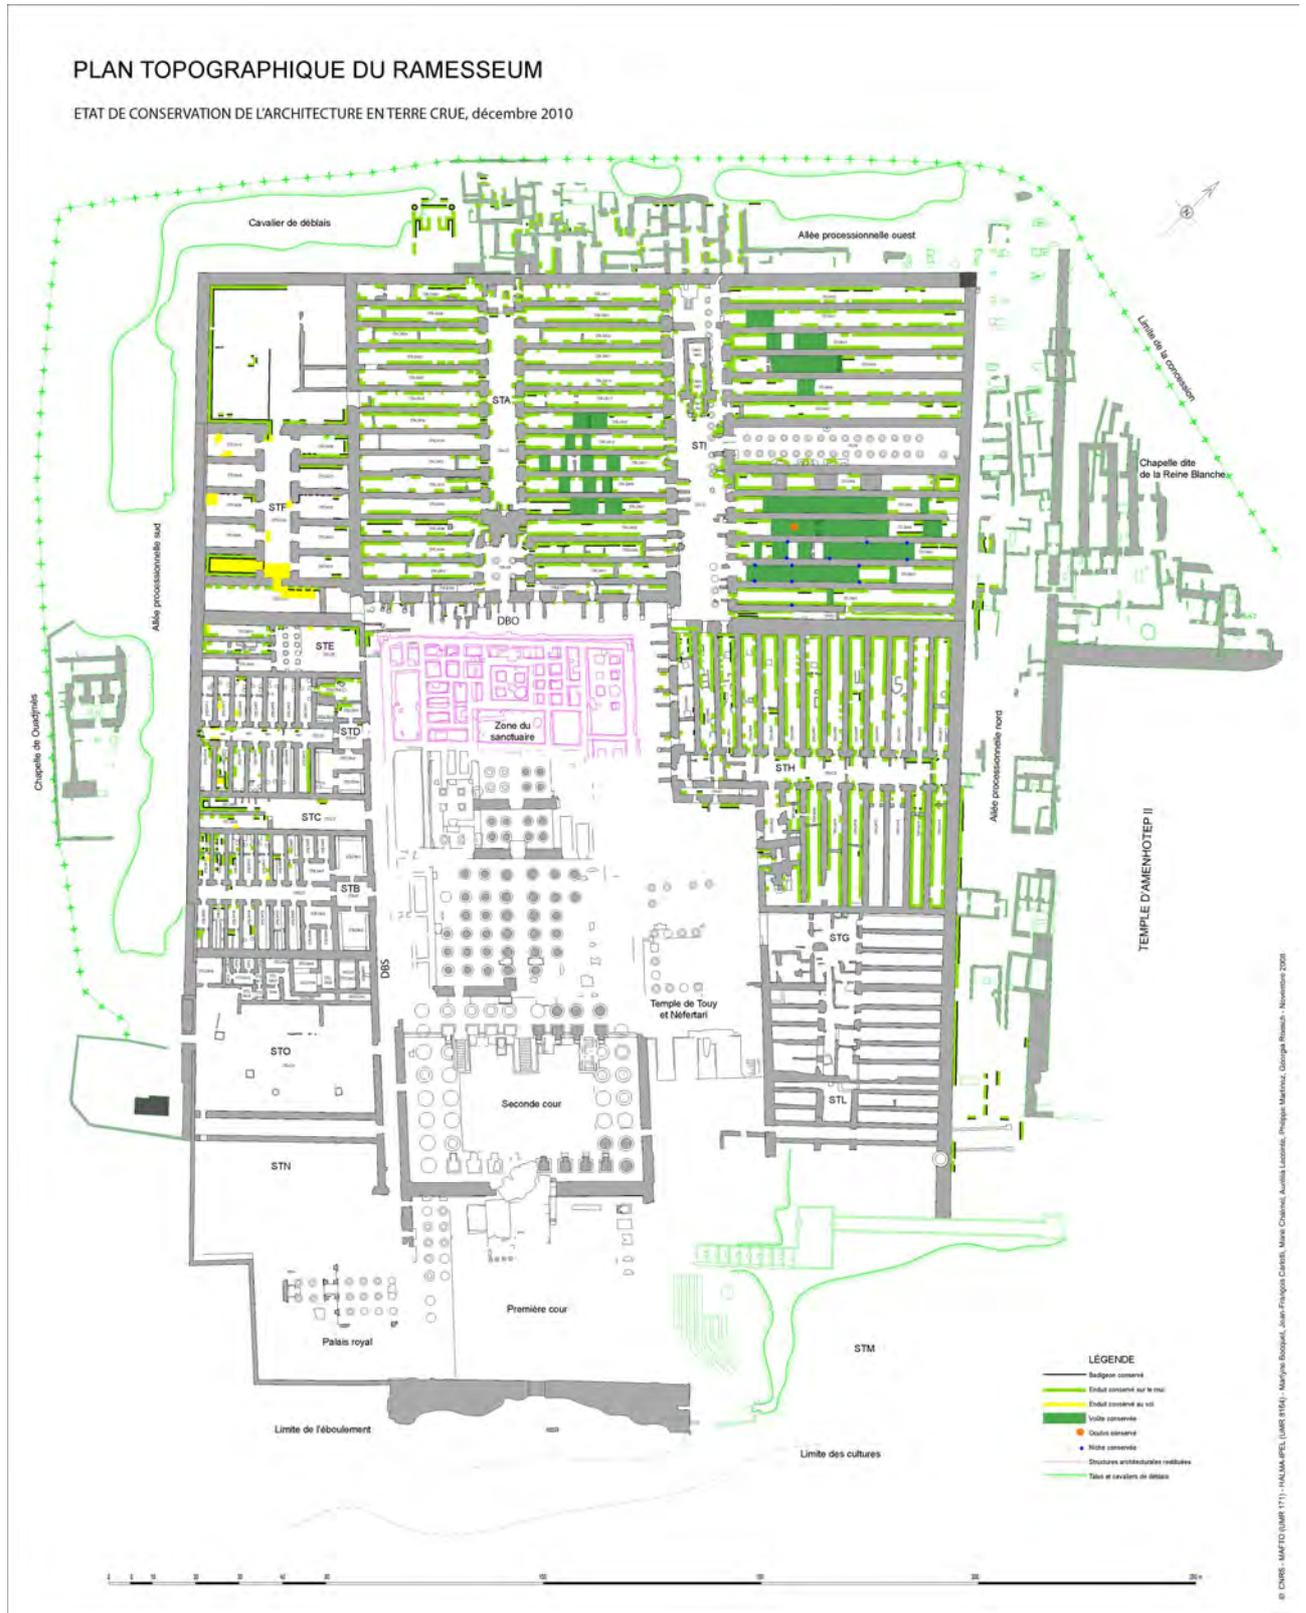
Plan 1 : État de conservation de l'architecture en terre crue

Ces observations nous ont permis d'actualiser les plans sur l'État de conservation et sur les Principales altérations. Les légendes des deux cartes restent inchangées par rapport à celles de 2009, nous avons uniquement inclus la "présence d'enduit conservé au sol" sur le plan de l'État de conservation, représenté en jaune dans la légende.

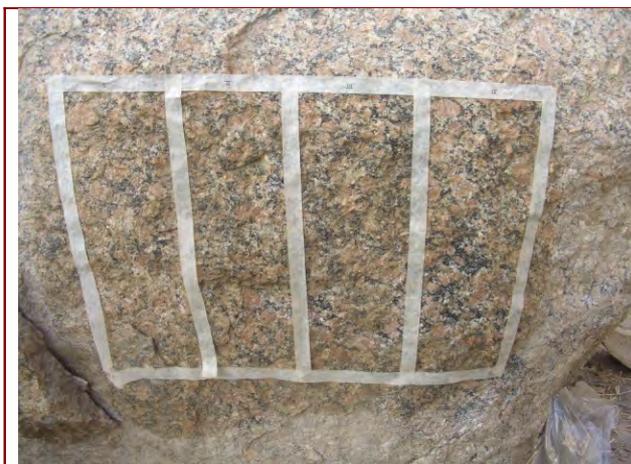
Après l'analyse visuelle de cette année, nous arrivons aux mêmes conclusions que celles obtenues l'année dernière, quatre semaines après l'application : les écailles de granite sont effectivement plus dures en surface mais elles n'adhèrent pas d'avantage au noyau lithique : la surface continue à se desquamer. Contrairement à l'année dernière, les zones traitées ne montrent pas d'assombrissement par rapport au reste du bloc. Nous confirmons donc que le silicate d'éthyle n'est pas le traitement adéquat pour consolider la surface desquamée des blocs en granite de Touy et Ramsès II.

Bloc R9 : aspect du granite après application du silicate d'éthyle en 2009

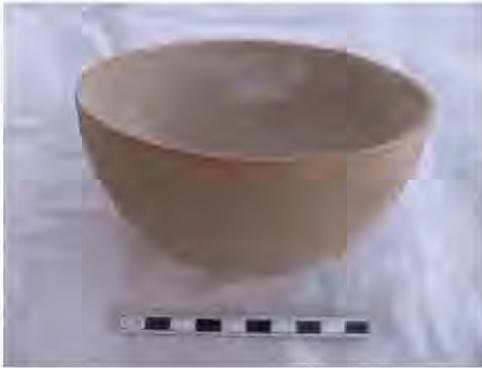
ID AUTO :			SIG RAMESSEUM - BASE DE DONNÉES OBJETS		
LOCALISATION :	APO.CN21.To01.ci		ID OBJET :	2009.APO.129	
LOCALISATION X	LOCALISATION Y	LOCALISATION Z			
CATÉGORIE :	Vases et récipients > bol				
MATERIAU :	Terre cuite > pâte M (marne)				
CONSTAT D'ETAT ET ALTERATIONS :			PHOTO APRES RESTAURATION		
<ul style="list-style-type: none"> -Objet entier et complet. -Dépôt superficiel de terre sur toute la surface. -Concrétions blanchâtres cohérentes sur la surface interne et externe. -Exfoliation ponctuelle au niveau du fond de la surface interne. -Fissure qui part de la lèvre vers la base.

RAPPORT D'INTERVENTION : <ul style="list-style-type: none"> -Nettoyage de la surface avec de l'eau distillée, en frottant avec un bâtonnet de coton afin d'éliminer le dépôt superficiel. -Nettoyage mécanique de la surface au moyen de brosses et bistouri pour éliminer le dépôt superficiel et les concrétions.
