Demandeur : Association pour la Sauvegarde du Ramesseum  
Présidée par Christian Leblanc  
Siège social : Résidence Saint Eloi I, 173 rue de Charenton – 75012 Paris

## Rapport des interventions de conservation et restauration réalisées au Ramesseum, Égypte

### Mission 2011

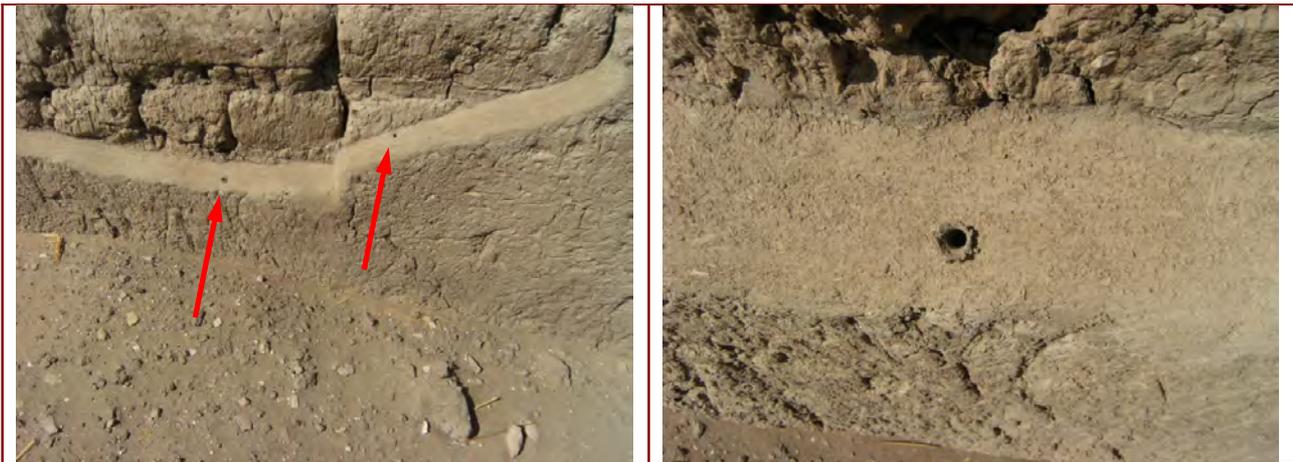
*STA.SA24 mur ouest: trous de guêpes noires*

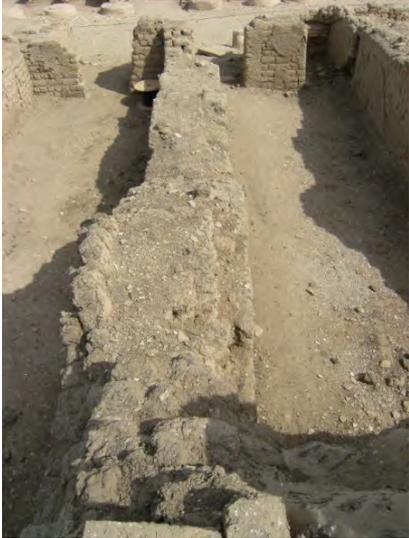
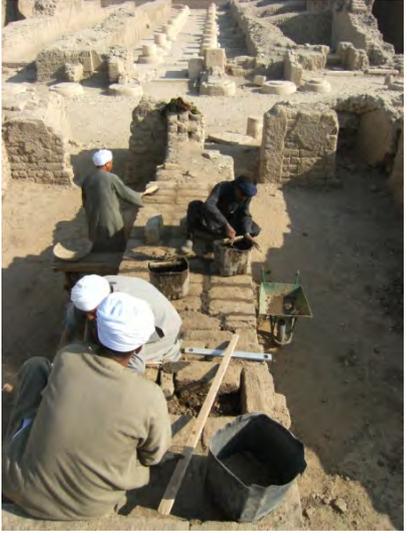
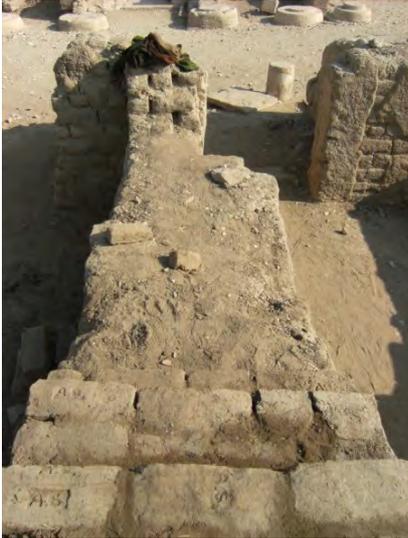
<b>Mur STA.SA11-13</b>

<i>Moitié nord du mur avant l'intervention</i>	<i>Protection avec des nouvelles briques</i>	<i>Tronçon de ce mur inachevé en 2011</i>

Selon ces critères, nous avons poursuivi la protection des reins de voûte entre les salles STA.SA 11-13, 13-15 (moitié nord) et 15-17 (moitié nord). La documentation de notre intervention est reportée dans le point suivant ainsi que dans les photographies ci-dessous. Les adobes utilisés portent le sceau "ASR". Malheureusement, comme les années précédentes, les adobes de grande taille ont manqué et nous avons dû faire recours aux briques de nos collègues italiens du temple d'Amenhotep II, estampillées "AS" (pour "Angelo Sesana"). Malgré nos prévisions, nous nous trouvons toujours à défaut de matériel ; comme nous l'avons déjà signalé, cela risque de porter à confusion dans le futur. Néanmoins, il n'est pas souhaitable d'arrêter le travail par manque de briques estampillées.

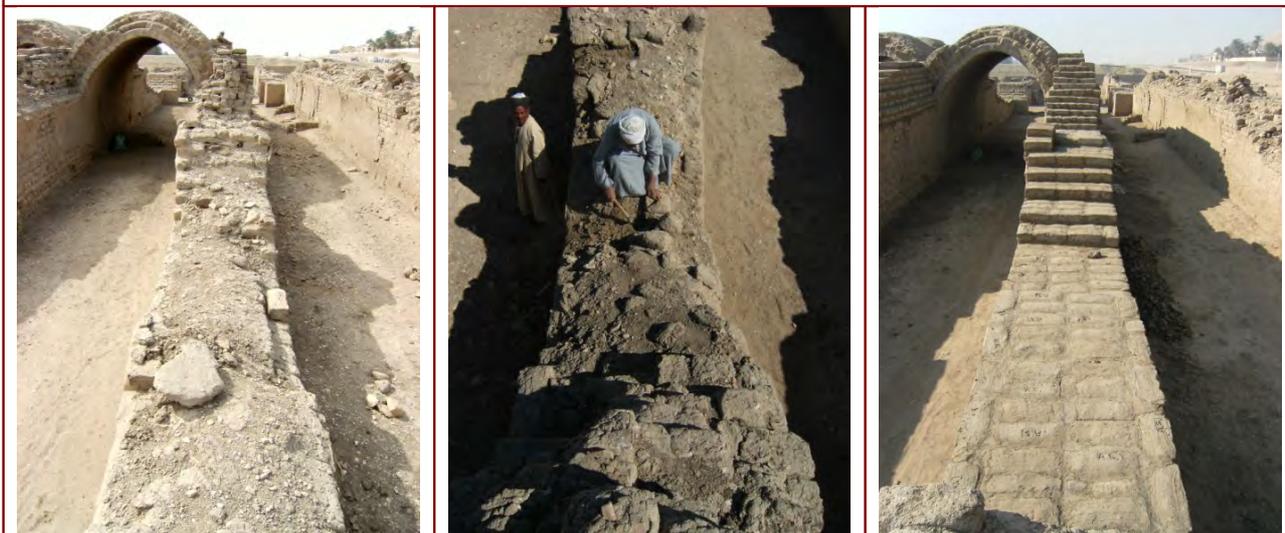
**Mur STA.SA15-17**

*Moitié nord du mur avant l'intervention*

*Mur en cours de nettoyage*

*Aspect final après la protection*

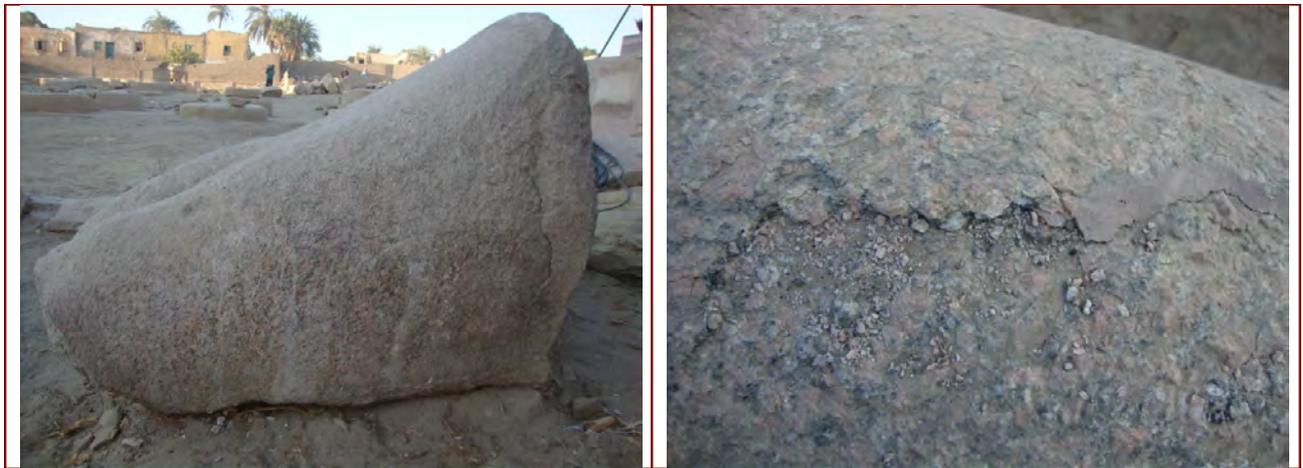
Les fragments R6 et R7 sont particulièrement affectés par la cristallisation de sels solubles qui ont provoqué la desquamation d'une grande partie de la surface sculptée. Celle-ci ne se conservait déjà plus au moment du nettoyage. L'eau a provoqué la solubilisation des sels et par conséquent le détachement des grains de granite desquamés qui ne tenaient plus que par cette attache physique. Au séchage des blocs, un voile blanchâtre d'efflorescences est apparu, preuve que les sels sont encore présents à l'intérieur de la pierre. Se pose ici un problème compliqué: devons-nous entamer un processus de dessalement de l'entièreté des blocs ? Quelle méthodologie mettre en place ? N'est-ce pas plus risqué d'altérer l'équilibre entre les sels et le granite par des cycles d'hydratation et déshydratation ? Ces questions se sont posées à la fin de la mission et la réflexion est en cours. Il conviendrait de consulter un scientifique spécialiste en la matière. En attendant, et pour ne pas laisser le voile blanchâtre apparent, nous avons patiné les deux blocs avec une fine couche de mouna. Nous avons également isolé les blocs du sol en creusant et les posant sur des pierres.

*R6 : bloc avant l'intervention de 2011, il présentait des taches blanches, une desquamation en surface et des desquamations en plaque*

La consolidation a eu comme objectif de sceller les fissures et fixer les écailles provoquées par les desquamations pour éviter de nouvelles pertes de matière. Nous avons appliqué un solin composé d'un mortier fin, à base de poudre de grès ou de granite concassé en fonction de l'effet de surface désiré. Le mortier de grès est, en général, plus approprié pour fixer les petites desquamations et le mortier de granite fin foncé convient davantage pour la sculpture de Touy. Le résultat a été satisfaisant, en particulier pour les fragments R6 et R7 dont la surface était très fragile.

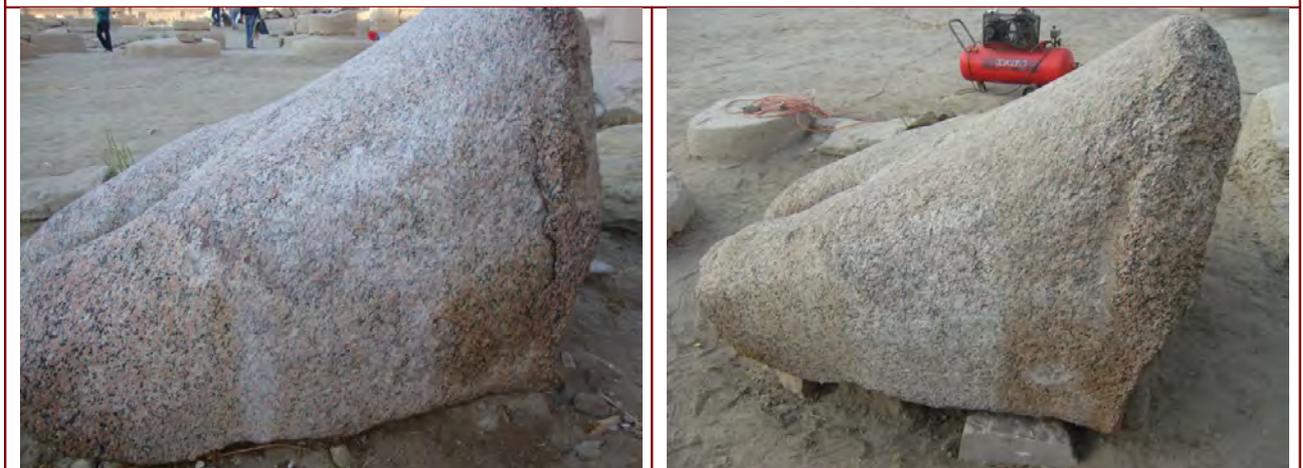
*R6 : voile blanc apparu après le nettoyage*

*R6 : état après avoir patiné le fragment*

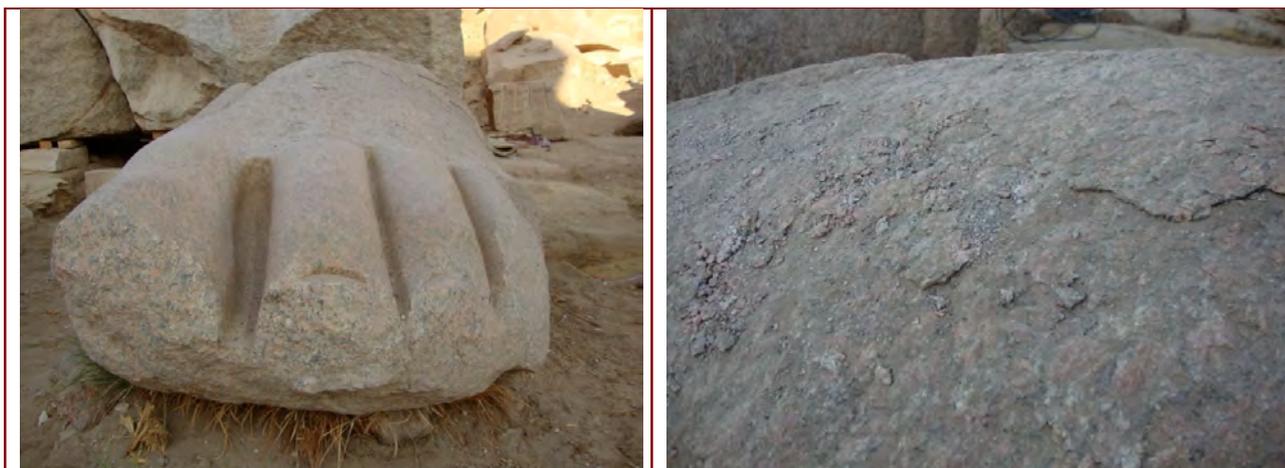
*R7 : bloc avant l'intervention de 2011, desquamations en surface*

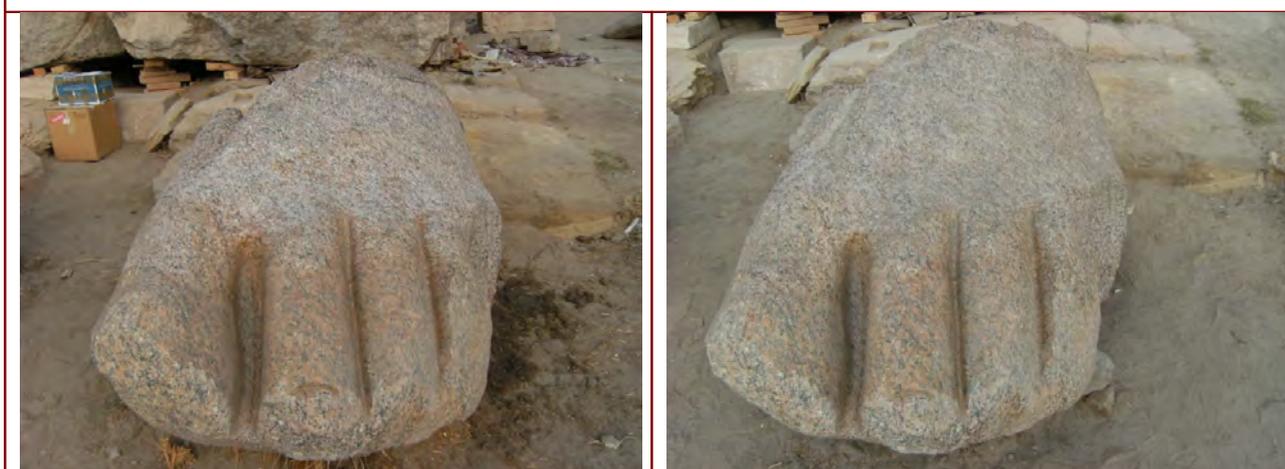
*R7 : voile blanc apparu après le nettoyage*

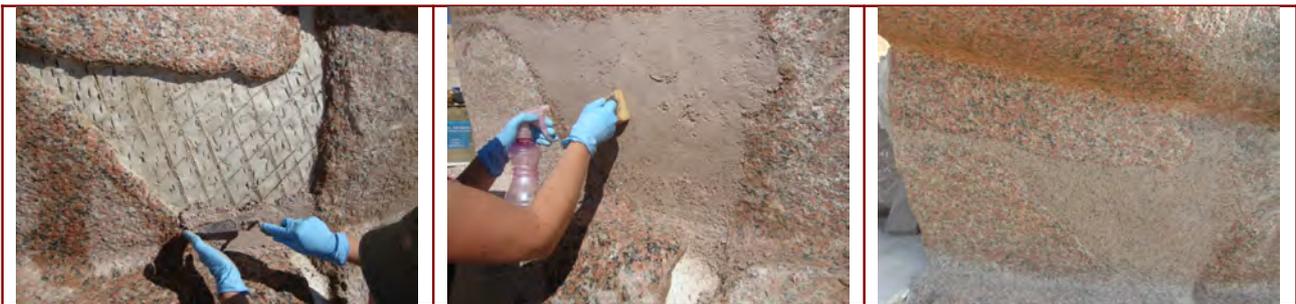
*T2 cuisse côté sud : application du mortier de granite gros, absorption avec l'éponge, résultat final*

Nous avons réalisé la réintégration des grandes lacunes, des joints et des grandes fissures avec un mortier à base de chaux hydraulique et de granite concassé de deux granulométries différentes. Dans la mise en œuvre, il est important de bien modeler le mortier en évitant des ajouts de matière car ça provoque une surface irrégulière. Il est aussi essentiel d'éponger un maximum le mortier pour faire apparaître le grain et bien nettoyer la surface autour car la chaux laisse des halos blancs difficiles à enlever.

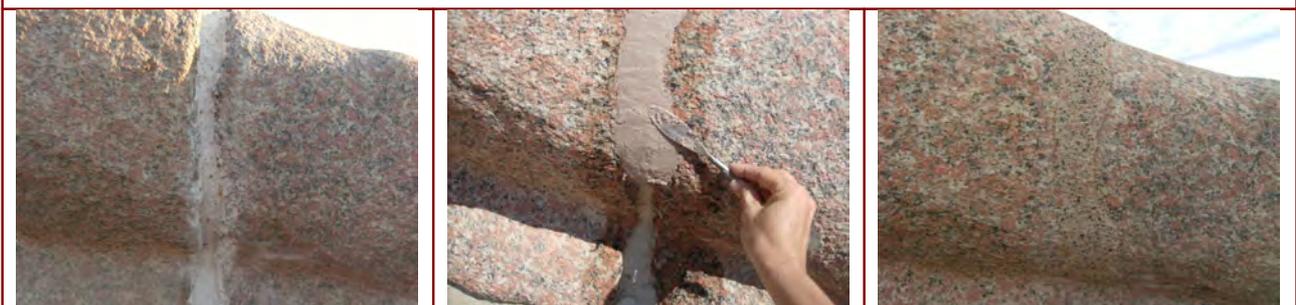
*T2 poignet côté sud : mortier de comblement, application du mortier de granite gros, résultat final*

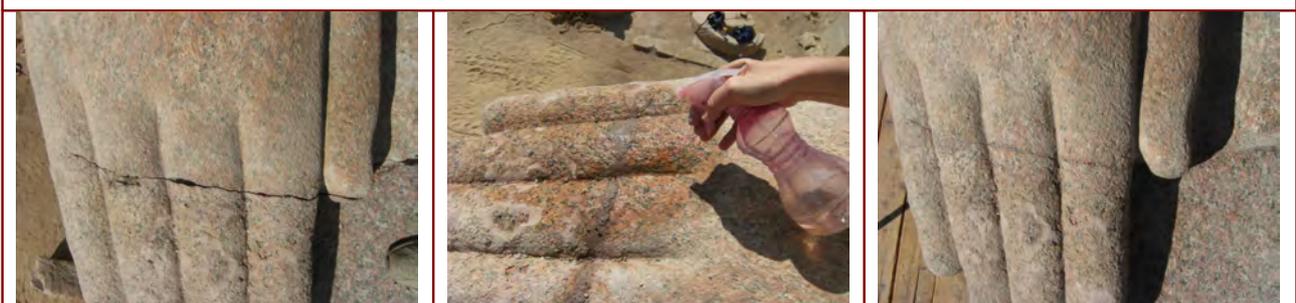
*T2 main : fissure à combler, application de mortier de granite moyen, résultat final*

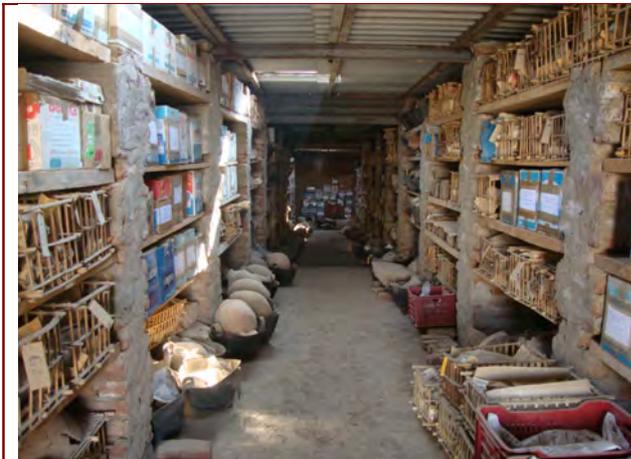
Actuellement, les objets sont entreposés dans un magasin aménagé dans une des salles du Ramesseum (STH.SA16). Tous les objets y sont entreposés après la fouille et pendant toute la durée de la mission. En fin de mission, les inspecteurs du CSA déterminent les objets les plus importants qui seront transportés et conservés dans les réserves Carter du CSA. Dans la salle contiguë sont stockés le matériel et les outils nécessaires pour les fouilles ; au fond a été aménagé, il y a une dizaine d'années, le laboratoire de photographie (STA.SA17). Les salles sont couvertes par un toit en taule ondulée et fermées par un mur de terre crue dont une porte métallique sécurise l'accès. À l'intérieur, des piliers en brique supportent les poutres en bois qui maintiennent la couverture et servent de montants pour des étagères en bois. Le sol est en terre battue.

*STA.SA16 : magasin du CSA pour l'entreposage des objets de fouille*

réserves Carter. Par ailleurs, le taux d'empoussièrément est extrêmement important, l'aménagement d'un sol en briques cuites est souhaitable ainsi que le colmatage des ouvertures au plafond.

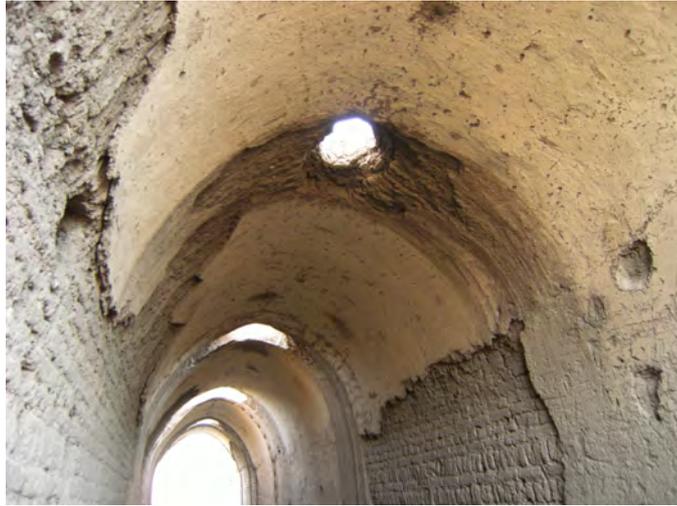
Fig.2 - *Oculus* en proceso de deterioración, Ramesseum (Créditos: K. Colonna-Prete, 2011)

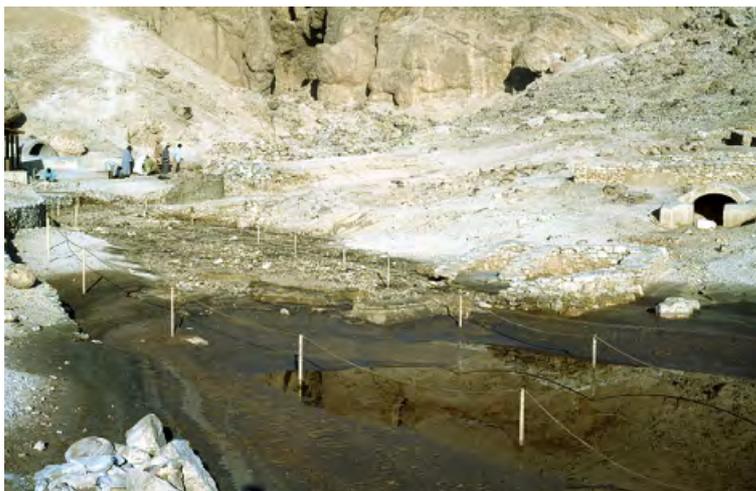
Fig.3 - Estragos de la lluvia torrencial en el Valle de las Reinas, Egipto (Créditos: C. Leblanc, 1994)
