Demandeur: Association pour la Sauvegarde du Ramesseum

# Rapport des interventions de conservation et restauration réalisées au Ramesseum, Égypte

## Mission 2008

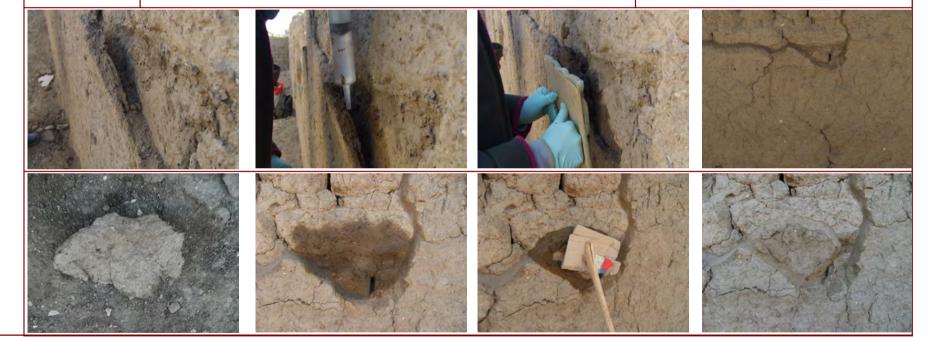
N° Test Localisation Procédure Observation
--

STA.SA18 est bord supérieur de l'enduit (au niveau du Test V) -nettoyage avec des brosses et spatules sans enlever toute la terre accumulée

-l'enduit se fissure au niveau où il n'adhère plus au mur

-bon résultat au niveau de l'adhésion, quoique le mortier Test V se fissure.

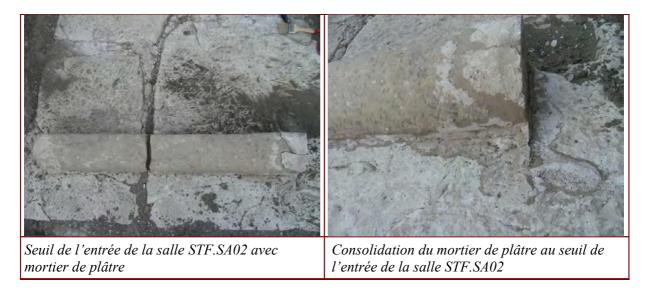
A la demande de Guy Lecuyot, nous sommes également intervenus ponctuellement dans le secteur STF afin de consolider un mortier de plâtre au seuil de l'entrée de la salle STF.SA02. Pour ce faire, nous avons utilisé le mortier du Test 4 décrit ci-dessus.

Le plan qui reprend toutes les zones consolidées (y compris les salles où ont été effectués les tests) est présenté à la fin de ce rapport. Les enduits et badigeons consolidés sont repris par un trait vert.

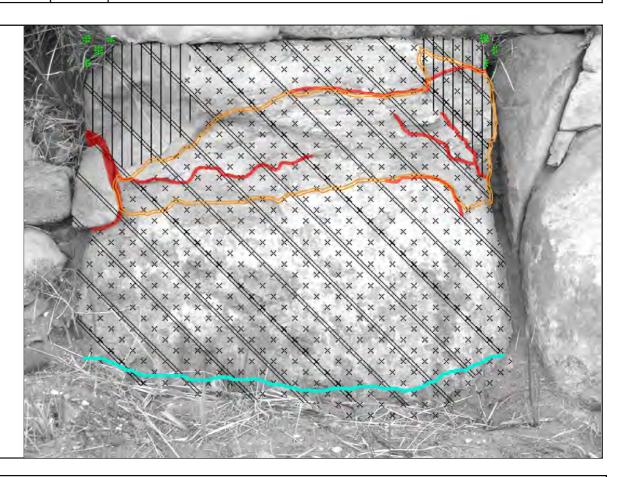
Altéı	rations	ions Date: 20/11/2008								
Croissance biologique -50%			<b>Observateurs :</b> Edwige BRIDA, Gemma TORRA i CAMPOS, Kusi COLONNA-PRETI							
<b>&gt;</b>	Délitage / Desquamation	-50%	Remarques :							
* * *	Efflorescence / Croûte saline	+50%	Épigraphie :	X	Absence		Traces		Présence	
	Érosion	100%	Martelage :	X	0 %		- 50 %	+	50 %	100 %
>	Fissure / Fracture	oui								
	Front de capillarité	oui	7

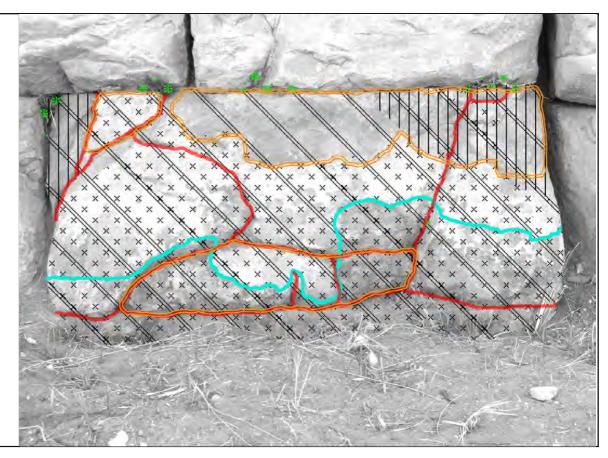
IDENTIFICATION		
Môle : sud	Dimensions approximatives	
Face : ouest	Hauteur : 66 cm	
N° du bloc : 1001	Longueur : 250 cm	
Roche : grès	Profondeur : inconnue

ÉТА	ÉTAT DE CONSERVATION								
Altérations Date : 22/11/2008									
***	Croissance biologique	- 50 %	<b>Observateurs :</b> Edwige BRIDA, Gemma TORRA i CAMPOS, Kusi COLONNA- PRETI					si COLONNA-	
<b>&gt;</b>	Délitage / Desquamation	0 %	Remarques :						
× × < ×	Efflorescence / Croûte saline	+ 50 %	Épigraphie :	X	Absence	Trac		Présence	
	Érosion	- 50 %	Martelage :	X	0 %	- 50 °	%    -	+ 50 %	100 %
1	Fissure / Fracture	oui							
	Front de capillarité	oui

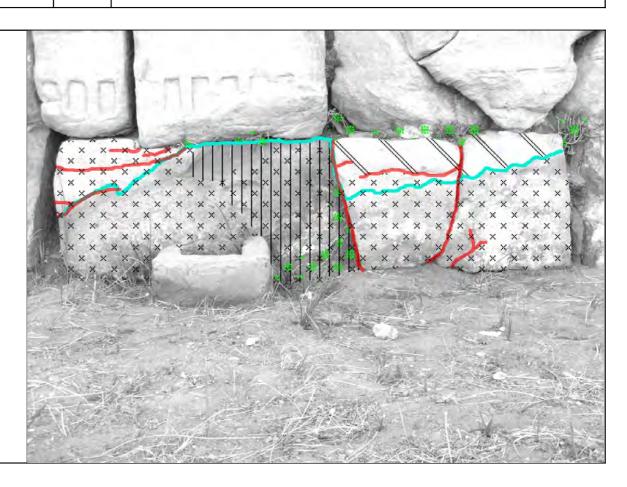
IDENTIFICATION		
Môle : sud	Dimensions approximatives	
Face : ouest	Hauteur : 70 cm	
N° du bloc : 1002	Longueur : 210 cm	
Roche : grès	Profondeur : inconnue

ÉТА	ÉTAT DE CONSERVATION									
Altér	Altérations Date : 23/11/2008									
* *	Croissance biologique	- 50 %	<b>Observateurs :</b> Edwige BRIDA, Gemma TORRA i CAMPOS, Kusi COLONNA PRETI, Mohamed SAAD						COLONNA-	
V	Délitage / Desquamation	0 %	Remarques :							
× ×	Efflorescence / Croûte saline	100 %	Épigraphie : X Absence Traces Présence							
	Érosion	+ 50 %	Martelage :	X	0 %	- 50 %	+	50 %		100 %
>	Fissure / Fracture	oui								
~	Front de capillarité	non								
	Partie manquante	- 50 %

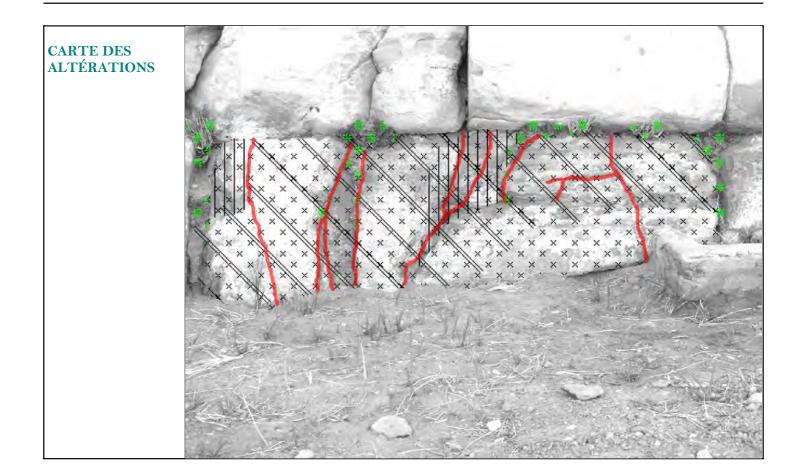
IDENTIFICATION		
Môle : sud	Dimensions approximatives	
Face : ouest	Hauteur : 60 cm	
N° du bloc : 1003	Longueur : 200 cm	
Roche : grès	Profondeur : inconnue

ÉТА	ÉTAT DE CONSERVATION										
Altéı	rations		Date: 23/11/2008								
Croissance biologique - 50 % Observateurs : Edwige BRIDA, Gemma TORRA i CAMPOS, Kusi COL						DLONNA-					
~	Délitage / Desquamation	- 50 %	Remarques :								
× ×	Efflorescence / Croûte saline	+ 50 %	Épigraphie :		Absence	X	Traces		Présence		
	Érosion	- 50 %	Martelage :	X	0 %		- 50 %	+	50 %	]	100 %
1	Fissure / Fracture	oui									
~	Front de capillarité	non									
	Partie manquante	- 50 %

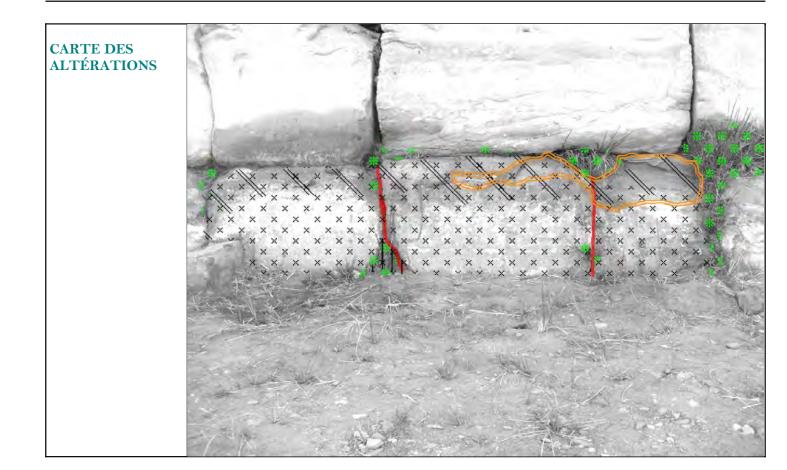
IDENTIFICATION		
Môle : sud	Dimensions approximatives	
Face : ouest	Hauteur : 74 cm	
N° du bloc : 1004	Longueur : 184 cm	
Roche : grès	Profondeur : inconnue

ÉTA	ÉTAT DE CONSERVATION										
Altér	rations		Date: 23/11/2008								
Croissance biologique - 50 % Observateurs: Edwige BRIDA, Gemma TORRA i CAMPOS, Kusi COLO						si COLONNA-					
<b>&gt;</b>	Délitage / Desquamation	- 50 %	Remarques :								
* * * * *	Efflorescence / Croûte saline	100 %	Épigraphie :		Absence	X	Traces	Ļ	Présence		
	Érosion	- 50 %	- Martelage :	X	0 %		- 50 %	+	50 %	100 %	
1	Fissure / Fracture	oui									
~	Front de capillarité	non									
	Partie manquante	- 50 %

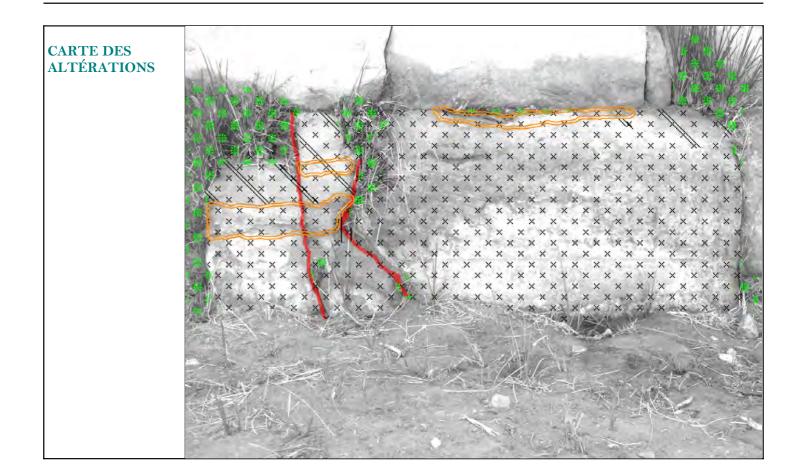
IDENTIFICATION	DENTIFICATION						
Môle : sud	Dimensions approximatives						
Face : ouest	Hauteur : 73 cm						
N° du bloc : 1005	Longueur : 205 cm						
Roche : grès	Profondeur : inconnue

ÉTA	ÉTAT DE CONSERVATION										
Altérations			Date: 23/11/2008								
* * * * * * * * * * * * * * * * * * *	Croissance biologique	- 50 %	Observateurs : Edwige BRIDA, Kusi COLONNA-PRETI								
<b>&gt;</b>	Délitage / Desquamation	0 %	Remarques :								
× ×	Efflorescence / Croûte saline	100 %	Épigraphie :		Absence	X	Traces		Présence		
	Érosion	- 50 %	Martelage :	X	0 %		- 50 %	+	50 %		100 %
>	Fissure / Fracture	oui									
~	Front de capillarité	oui									
	Partie manquante	- 50 %

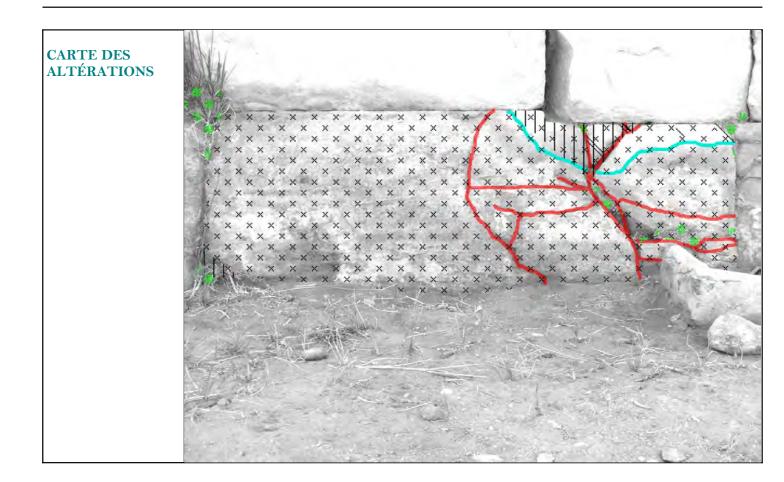
IDENTIFICATION		<b>\$</b> 5,
Môle : sud	Dimensions approximatives	
Face : ouest	Hauteur : 70 cm	
N° du bloc : 1006	Longueur : 220 cm	
Roche : grès	Profondeur : inconnue

ÉTA	ÉTAT DE CONSERVATION									
Altér	rations		Date: 23/11/2008							
Croissance biologique - 50 % Observateurs : Edwige BRIDA, Gemma TORRA i CAMPOS, Kusi COLO						si COLONNA-				
V	Délitage / Desquamation	- 50 %	Remarques :							
× × ×	Efflorescence / Croûte saline	100 %	Épigraphie :		Absence	X	Traces		Présence	
	Érosion	0 %	- Martelage :	X	0 %		- 50 %	+	50 %	100 %
1	Fissure / Fracture	oui								
~	Front de capillarité	non								
	Partie manquante	- 50 %

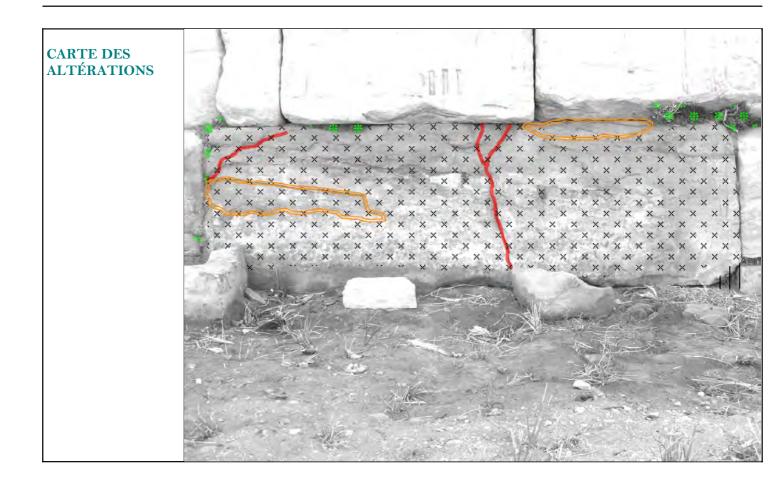
IDENTIFICATION	₽ <sub>3</sub>	
Môle : sud	Dimensions approximatives	
Face : ouest	Hauteur : 64 cm	
N° du bloc : 1007	Longueur : 210 cm	
Roche : grès	Profondeur : inconnue

ÉТА	ÉTAT DE CONSERVATION									
Altérations			Date: 24/11/2008							
*	Croissance biologique	- 50 %	Observateurs: Edwige BRIDA, Kusi COLONNA-PRETI, Mohamed SAAI						med SAAD	
<b>&gt;</b>	Délitage / Desquamation	- 50 %	Remarques :							
× ×	Efflorescence / Croûte saline	+ 50 %	Épigraphie :		Absence	X	Traces		Présence	
	Érosion	+ 50 %	- Martelage :	X	0 %		- 50 %	+	50 %	100 %
1	Fissure / Fracture	oui								
~	Front de capillarité	non								
	Partie manquante	- 50 %

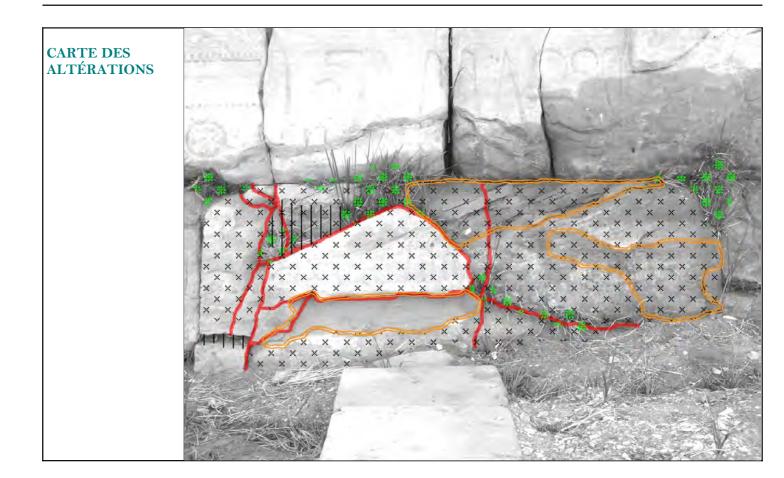
IDENTIFICATION		
Môle : sud	Dimensions approximatives	
Face : ouest	Hauteur : 64 cm	
N° du bloc : 1008	Longueur : 170 cm	
Roche : grès	Profondeur : inconnue

ÉTA	ÉTAT DE CONSERVATION											
Altérations Date : 24/11/2008												
* *	Croissance biologique	- 50 %	Observateurs : Edwige BRIDA, Kusi COLONNA-PRETI									
~	Délitage / Desquamation	- 50 %	Remarques :									
× ×	Efflorescence / Croûte saline	+ 50 %	Épigraphie :			X	Traces			Présence		
	Érosion	0 %	Martelage :		0 %		- 50 %	X	+	50 %		100 %
1	Fissure / Fracture	oui										
~	Front de capillarité	non										
	Partie manquante	о %

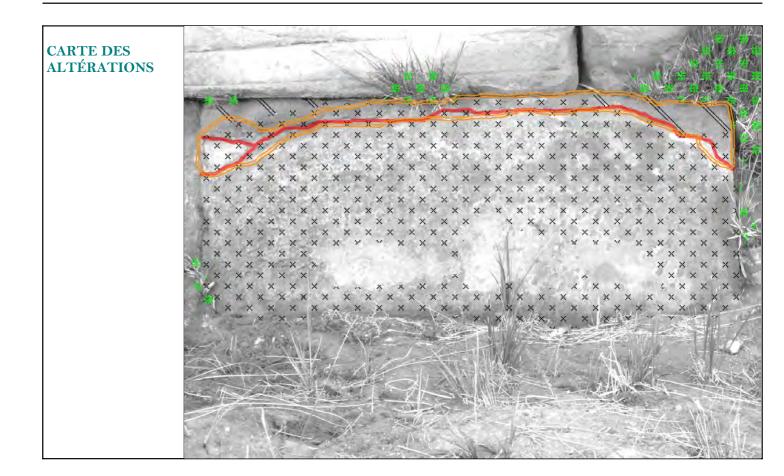
IDENTIFICATION	ENTIFICATION					
Môle : sud	Dimensions approximatives					
Face : ouest	Hauteur : 70 cm					
N° du bloc : 1011	Longueur : 175 cm					
Roche : grès	Profondeur : inconnue

ÉTA	ÉTAT DE CONSERVATION											
Altér	rations	Date: 6/12/2008										
* * * ×	Croissance biologique	- 50 %	Observateurs :	Observateurs : Edwige BRIDA, Kusi COLONNA-PRETI								
<b>&gt;</b>	Délitage / Desquamation	- 50 %	Remarques :									
× ×	Efflorescence / Croûte saline	100 %	Épigraphie :	X	Absence	Traces		Présence				
	Érosion	+ 50 %	- Martelage :	X	0 %	- 50 %	+	50 %		100 %		
>	Fissure / Fracture	oui										
~	Front de capillarité	non										
	Partie manquante	+ 50 %

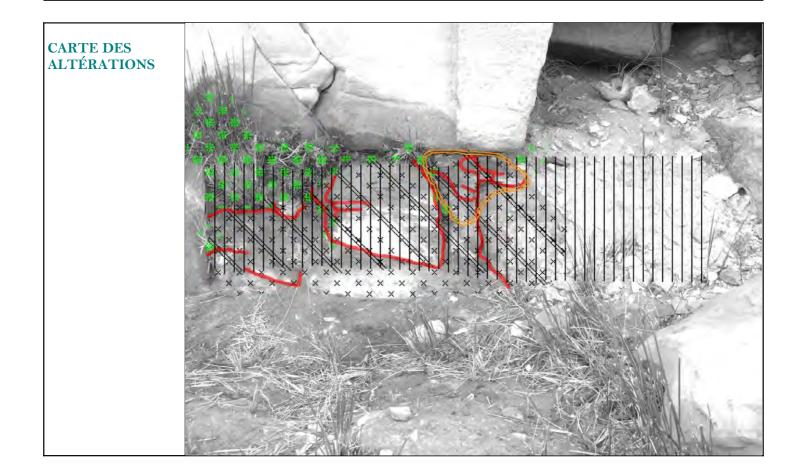
IDENTIFICATION	ENTIFICATION					
Môle : sud	Dimensions approximatives					
Face : ouest	Hauteur : 74 cm					
N° du bloc : 1012	Longueur : 172 cm					
Roche : grès	Profondeur : inconnue

ÉTA	ÉTAT DE CONSERVATION											
Altéı	rations	Date: 6/12/2008										
* *	Croissance biologique	- 50 %	Observateurs :	Observateurs : Edwige BRIDA, Kusi COLONNA-PRETI								
~	Délitage / Desquamation	0 %	Remarques :									
× ×	Efflorescence /	100 %	Épigraphie :	Absence X		X	Traces			Présence		
XX	Croûte saline		Martelage :		0 %		- 50 %	X	+	50 %		100 %
	Érosion	<b>-</b> 50 %			•	•	•	•			•	
1	Fissure / Fracture	oui	Sur la face supéi savons pas pour					ue qı	ai re	essort légè	reme	ent. Nous ne
~	Front de capillarité	oui										
	Partie manquante	- 50 %

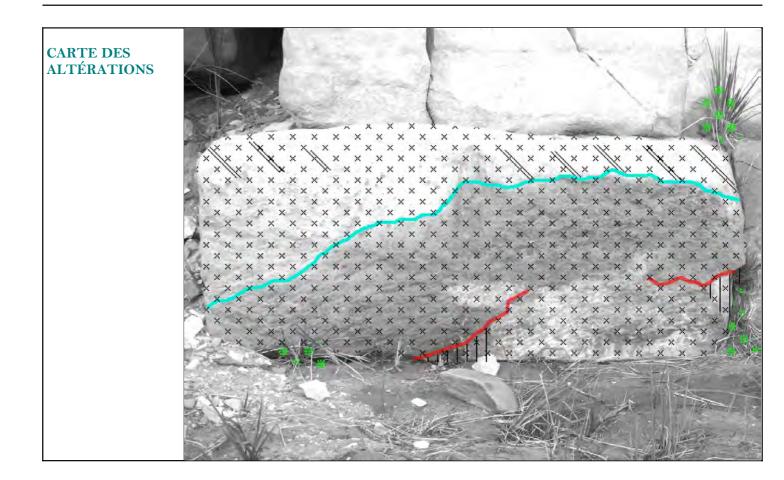
IDENTIFICATION	ENTIFICATION					
Môle : sud	Dimensions approximatives					
Face : ouest	Hauteur : 73 cm					
N° du bloc : 1013	Longueur : 160 cm					
Roche : grès	Profondeur : inconnue

ÉТА	ÉTAT DE CONSERVATION										
Altérations			Date : 6/12/2	Date : 6/12/2008							
* *	Croissance biologique	- 50 %	Observateurs	oservateurs : Edwige BRIDA, Kusi COLONNA-PRETI							
~	Délitage / Desquamation	- 50 %	Remarques :	•							
× ×	Efflorescence / Croûte saline	100 %	Épigraphie :	X	Absence	Traces		Présence			
	Érosion	- 50 %	Martelage :	X	0 %	- 50 %	+	50 %	100 %		
1	Fissure / Fracture	oui									
V	Front de capillarité	oui									
	Partie manquante	- 50 %

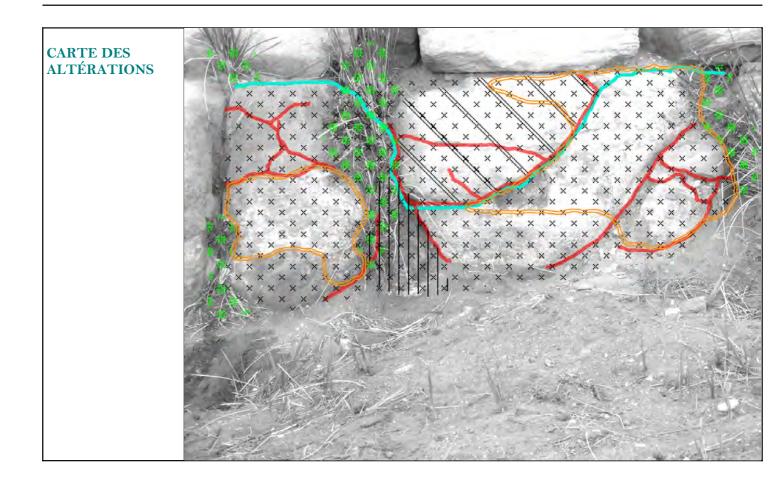
IDENTIFICATION		<b>4</b> 2,
Môle : sud	Dimensions approximatives	
Face : ouest	Hauteur : 45 cm	
N° du bloc : 1014	Longueur : 188 cm	
Roche : grès	Profondeur : inconnue

ÉTA	ÉTAT DE CONSERVATION											
Altérations			Date : 6/12/2	Date: 6/12/2008								
* * *	Croissance biologique	- 50 %	Observateurs	bservateurs : Edwige BRIDA, Kusi COLONNA-PRETI								
<b>&gt;</b>	Délitage / Desquamation	+ 50 %										
× ×	Efflorescence / Croûte saline	100 %	Épigraphie :	X	Absence	Traces		Présence				
	Érosion	+ 50 %	Martelage :	X	0 %	- 50 %	+	50 %		100 %		
1	Fissure / Fracture	oui										
~	Front de capillarité	non										
	Partie manquante	- 50 %

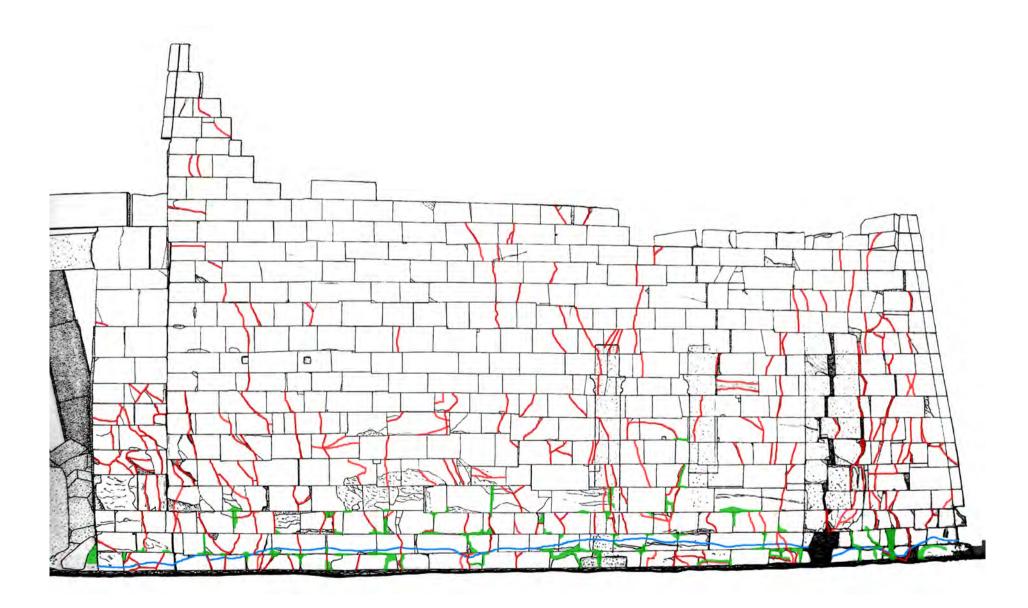
Afin d'avoir une vision d'ensemble sur les altérations qui affectent le môle sud, nous avons élaboré une carte qui reprend la croissance biologique, les fissures et fractures ainsi que le front de capillarité. Elle est reportée après les fiches techniques.

Carte des altérations du môle sud du premier pylône du Ramesseum. En rouge : fissures et fractures. En vert : croissance biologique. En bleu : front de capillarité.

Pour le moment, il nous semble identifier que la cause principale de la dégradation des premières assises du pylône est l'eau provenant de la nappe phréatique. En effet, celle-ci contient des sels solubilisés qui, une fois l'eau évaporée, se cristallisent formant des efflorescences salines et toutes sortes d'altérations physiques (fissures, desquamations, délitages, croûtes salines, etc.). Par ailleurs, la nappe phréatique est proche de la surface du sol car cette année nous avons pu l'observer à moins d'un mètre de profondeur. La solution à ce problème est très complexe et dépasse nos moyens. Nous conseillons qu'une étude soit menée et que des comparaisons avec des cas similaires soient établies pour déterminer la meilleure façon d'y faire face.

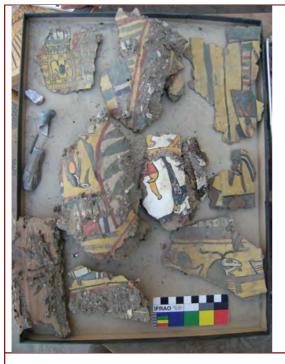
2008.STI.001-007 Avant le traitement.

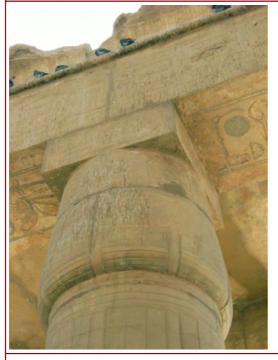
Fientes d'oiseaux sur les architraves, abaques et chapiteaux de la salle hypostyle du Ramesseum

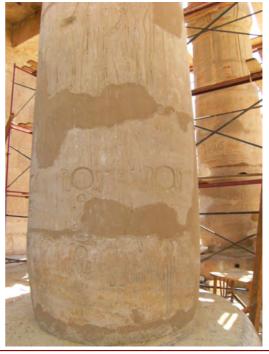
Fientes d'oiseaux sur les fûts des colonnes de la salle hypostyle du Ramesseum
