CONSOLIDACIÓN DE LA ARQUITECTURA DE TIERRA DEL RAMESSEUM (EGIPTO) CONTRA AGENTES CLIMÁTICOS

Kusi Colonna-Preti Biggs

Tema 6: Investigación sobre Materiales y Tecnologías para Conservación.

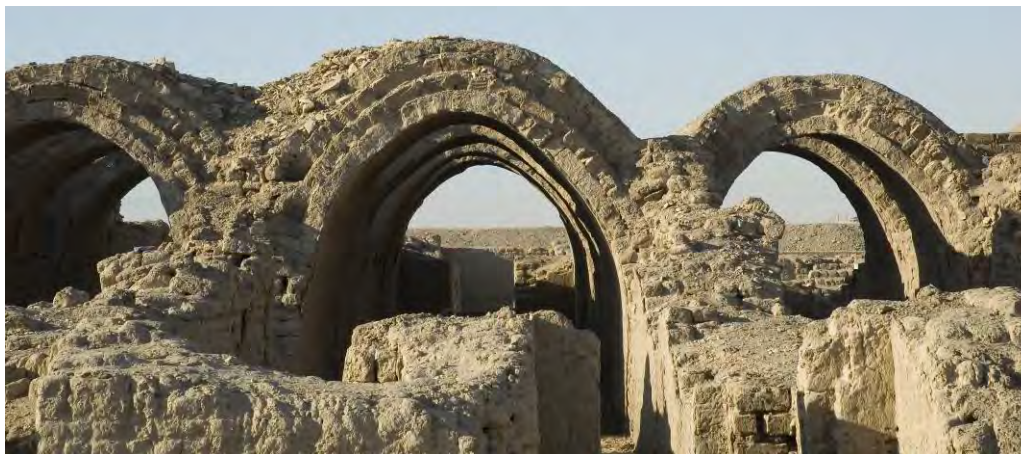
Las estructuras de tierra del Ramesseum han sido edificadas con una mampostería compuesta de adobes y argamasa de barro. El complejo económico del templo se caracteriza por conservar enteras las bóvedas de cañón que cubrían el sector de los almacenes, las cuales están construidas por una superposición de cuatro capas de adobes más finos y ligeros que los de las paredes. En el cenit, las bóvedas están perforadas por *oculi*, aperturas circulares que debían servir para la iluminación y la ventilación (Thorel, 1976, p.34). Las paredes están revestidas con un enlucido de barro de unos tres centímetros de grosor, generalmente aplicado en una sola capa. Los adobes, la argamasa así como el enlucido están compuestos por limo, arena, paja, tiestos de cerámica y pequeñas piedras, en proporciones diferentes según la función del mortero. Sobre el enlucido encontramos por lo general, un recubrimiento de color blanco o crema; éste se encuentra a menudo en una superposición de capas. (1)

Fig.1 - Almacenes del Ramesseum con bóvedas de cañón. (Créditos: Y. Rantier, 2009)

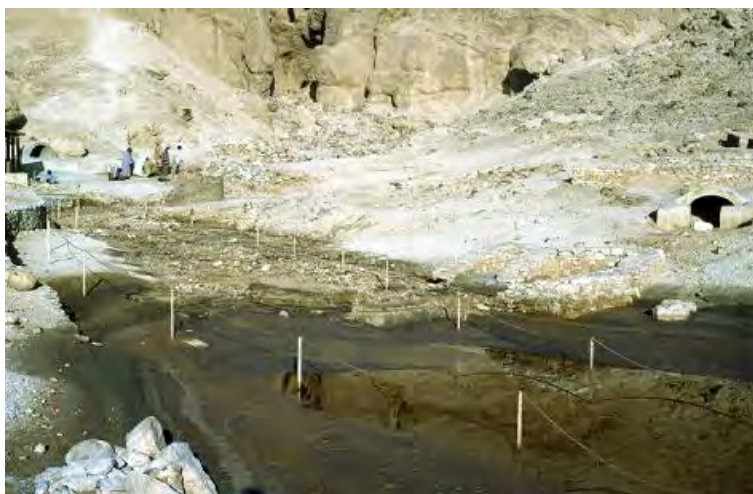
A pesar de que las precipitaciones sean muy poco frecuentes en el Alto Egipto, con regularidad caen lluvias torrenciales breves que causan inundaciones y grandes destrucciones (Attia, p.17-18). La última se produjo en noviembre de 1994 y estuvo precedida por una tormenta de viento y acompañada de granizo. En esta ocasión, varias tumbas del Valle de los Reyes y del Valle de las Reinas se inundaron y el templo de Sethi I, a dos kilómetros del Ramesseum, se anegó hasta el primer pórtico. La anterior lluvia torrencial tuvo lugar unos ochenta años antes y fue relatada por H. Carter en 1918. Otros viajeros de los siglos XIX y XX también han mencionado estos fenómenos climáticos atípicos. Lattil describe en las *Campañas de Bonaparte* (1802) tempestades con granizo y truenos que provocaron torrentes de agua que bajaban desde las montañas. Belzoni (1821) y Burton (1914) relatan inundaciones de tumbas en el Valle de los Reyes provocadas por lluvias devastadoras (Leblanc 1995, p.205-206).

Fig.3 - Estragos de la lluvia torrencial en el Valle de las Reinas, Egipto (Créditos: C. Leblanc, 1994)

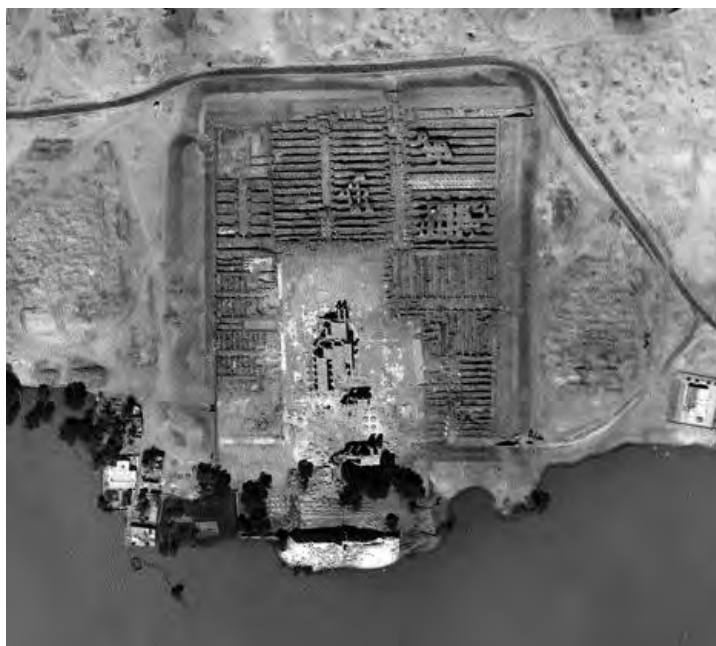
Otro cambio geográfico a tener en cuenta es la presa de Asuán, construida en los años sesenta para controlar las inundaciones de Nilo. Hoy podemos sacar algunas conclusiones sobre el efecto que ha tenido para la conservación del patrimonio. Una foto del Ramesseum de la última crecida del río en 1964 muestra que las aguas inundaron la esquina noreste, precisamente donde hoy ya no existen estructuras de tierra. Este riesgo ya no amenaza el templo desde que la presa existe. Sin embargo, una serie de consecuencias colaterales son ahora visibles. El aumento y la regularización del nivel del agua del río han conllevado a la subida del nivel del agua del subsuelo que llega a unos dos metros por debajo del suelo. Las sales que antes eran evacuadas por la retirada del río se acumulan en los llanos y penetran en la tierra. Por otro lado, la salinidad del agua también ha aumentado a causa de los fertilizantes que los agricultores utilizan para suplir a la disminución del depósito de limo (Said, 1993, p.251; Sampsell, 2003, p.46; White, 1988, p.11).

Fig.4 - Última crecida del Nilo en 1964, Ramesseum (Créditos: IGN, 1964)

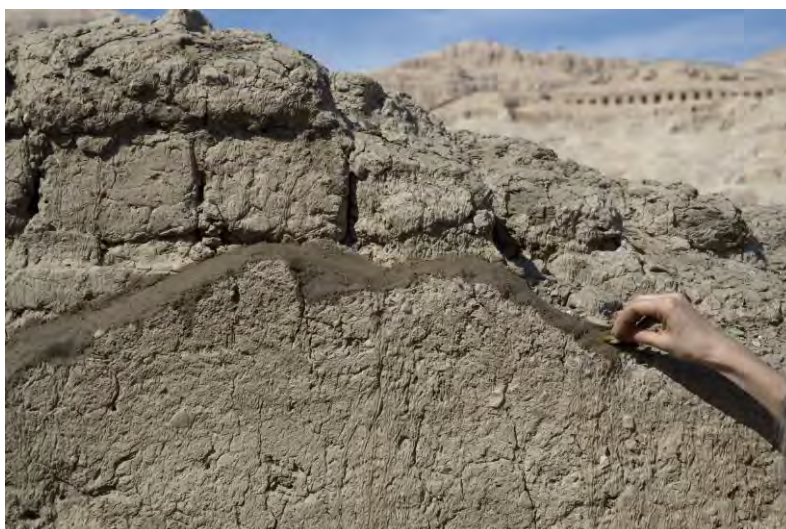
Fig.5 - Aplicación de un bisel, Ramesseum (Créditos: Y. Rantier, 2009)

Iniciamos con una serie de 25 pruebas de morteros de protección que se perfeccionaron el año siguiente. La intervención consistió en la aplicación de un bisel a lo largo de todo el borde del enlucido que actúa como capa de sacrificio y refuerzo de la adherencia del revestimiento al muro. Para la realización de estas pruebas utilizamos materiales fácilmente disponibles en Egipto, limitando al máximo el uso de productos sintéticos procedentes del extranjero. Hicimos de todas maneras una prueba con una resina acrílica en emulsión (Plextol B500®) y otra con cal hidráulica.

En el 2009, habiendo escogido el mortero más apropiado, comenzamos a trabajar a gran escala. El trabajo se llevó a cabo con un equipo de restauradores egipcios. El primer año intervenimos en 9 salas (cada una de unos 30 metros de longitud), mientras que en el 2010 actuamos en 5. Para facilitar la identificación del nuevo mortero, hicimos incisiones con la fecha de la intervención cada 5 metros. Antes de aplicar el bisel de protección, readherimos los enlucidos desprendidos. Para esta operación mojamos levemente el barro, inyectamos un mortero líquido a base de arena y limo y aplicamos presión con la ayuda de planchas, tallos de palmera y cuñas. Después de tres años, observamos que esta operación sigue dando buenos resultados.

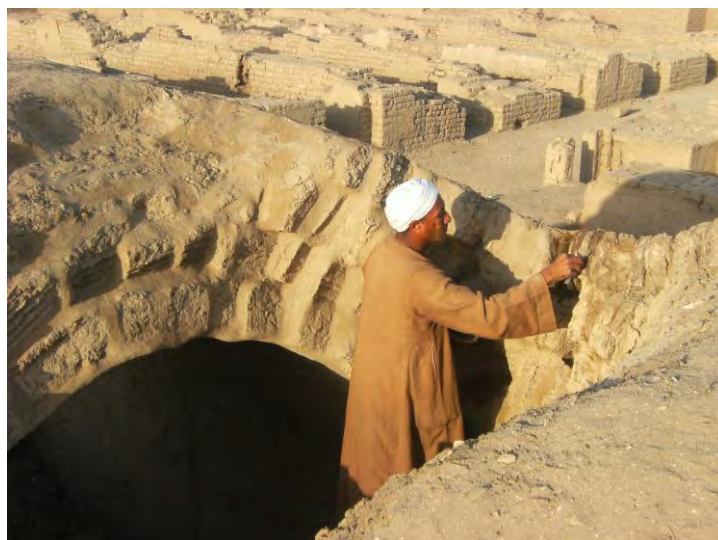
Fig.6 - Consolidación de los adobes de una bóveda, Ramesseum (Créditos: K. Colonna-Prete, 2010)

Para evitar la caída de adobes de las secciones de las bóvedas, aplicamos un bisel y reforzamos el mortero de junta con la misma mezcla que los enlucidos de las paredes. En cambio, en las cabeceras de los muros, como se ha venido realizando en otras zonas del Ramesseum, hemos dispuesto dos hileras de nuevos adobes marcados con el sello de nuestra asociación patrocinadora (ASR). Por el momento, estas intervenciones han dado resultados satisfactorios, sin embargo su verdadera eficacia contra las lluvias torrenciales sólo se podrá verificar después del próximo fenómeno climático. La consolidación del intradós de las bóvedas está en estudio. Entre las restauraciones antiguas, nos hemos dado cuenta que los arcos metálicos instalados por Baraize (1907, p.199-200) a inicios del siglo XX han resultado muy eficaces, sin embargo el precio actual de los materiales y el aspecto estético de esta intervención nos ha frenado en su aplicación.
