Constat d'état et causes d'altération

MISSION ARCHÉOLOGIQUE FRANÇAISE DE THÈBES-OUEST – 2008

FICHE TECHNIQUE DES BLOCS DE GRANITE DES SCULPTURES DE TOUY ET RAMSÈS II

Fiche technique de conservation-restauration du bloc T2

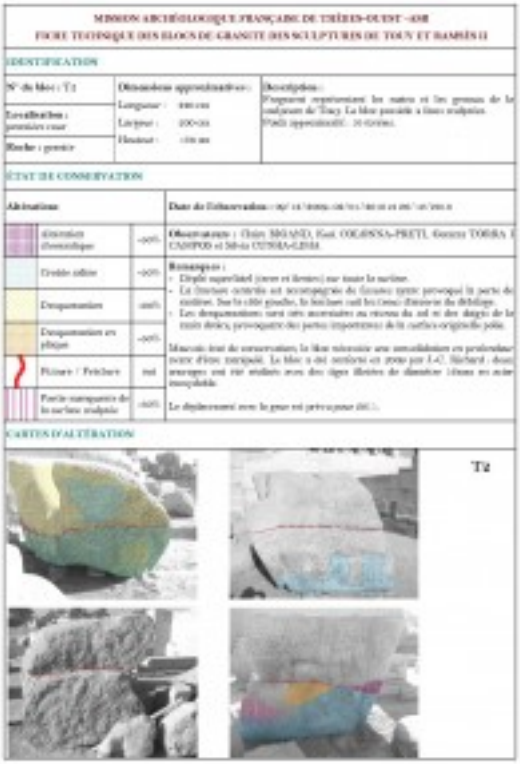
T2

Parmi les principales altérations nous avons distingué: les desquamations en plaque, les desquamations superficielles, les croûtes salines, les fissures et fractures, les parties manquantes et des altérations chromatiques ponctuelles.

Les causes d'altération sont certainement multiples, nous pensons que les principales sont: la nature des minéraux constitutifs ayant des coefficients d'expansion thermique différents; les variations importantes de température et d'humidité; l'effet de l'eau et des sels qui y sont dissouts.

Le climat se caractérise par des hautes températures estivales et par des écarts thermiques importants entre le jour et la nuit. L'énergie thermique du soleil absorbée par les minéraux est stockée en surface à cause de leur faible conductivité. Ceci provoque des tensions avec les couches internes de la roche et mène à la séparation des grains entre couches (desquamation en plaque). D'autres tensions sont créées par les différences de dilatation et de contraction des minéraux constitutifs menant à la désagrégation des grains en surface (desquamations). Par ailleurs, le processus de solubilisation et cristallisation des sels provoquent aussi des tensions internes qui mènent à la dégradation de la pierre, en plus des croûtes salines visibles en surface.

Bloc en granite des mains de Touy (T2) avant la restauration
