Rapport des interventions de conservation et restauration réalisées au Ramesseum, Égypte

Mission 2009

Dossier rédigé par Kusi Colonna-Preti et Gemma Torra i Campos
Février 2010

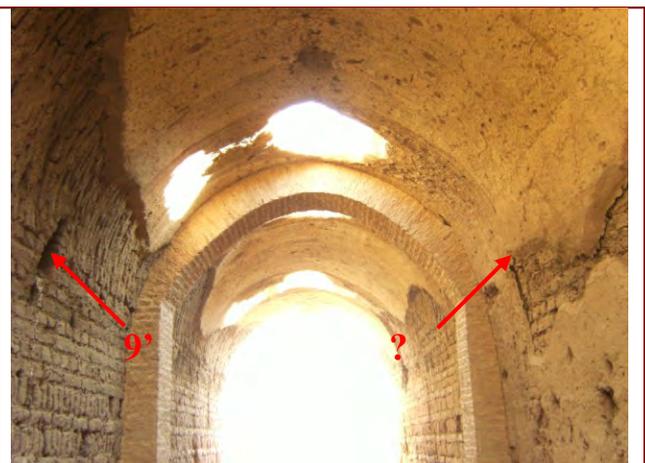
Salle STI.SA03: la niche 9' ne trouve pas son pendant symétrique sur le mur opposé

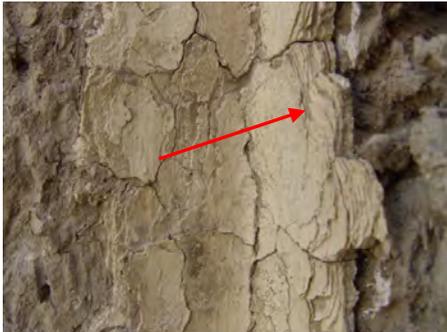
Exfoliation	Détachement de multiples couches de badigeon subparallèles à la surface	Changements brusques de température. Abrasion due aux intempéries. Manque d'adhésion entre les couches.

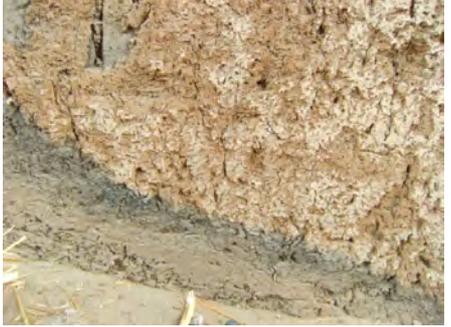
Enduit			
Altération chromatique	Modification de la couleur de l'enduit	Feu

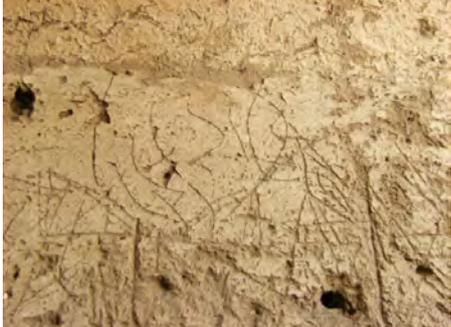
Rayure	Perte linéaire de matière provoquée par l'action manuelle d'un objet pointu.	Vandalisme, destructions, réaménagements, fouilles

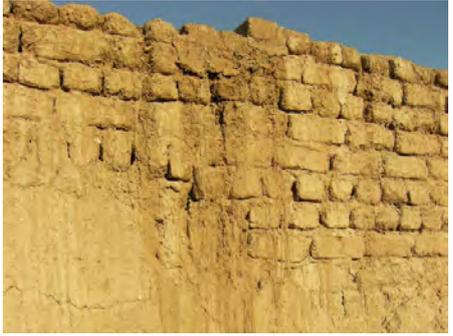
Coulure de boue	Dépôt de terre liquide sur les murs	Eau provoquant la dissolution des composantes.

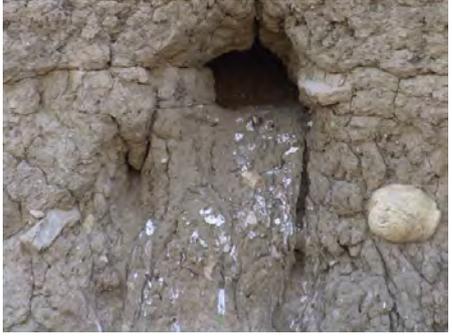
Dépôt	Accumulation superficielle de fientes d'oiseaux	Présence d'oiseaux (pigeons, moineaux, etc.)

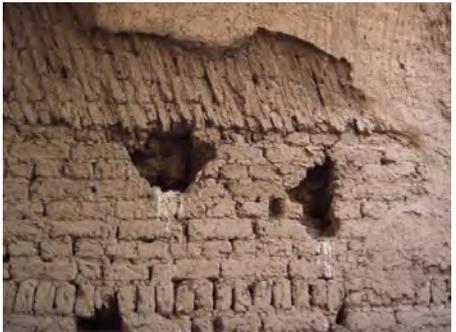
Absence de briques et d'enduit dans le mur produisant une cavité ayant au moins 20 cm de côté.	Destructeurs, réaménagements, fouilles, vandalisme. Animaux: oiseaux, insectes, mammifères (chiens, renards...).

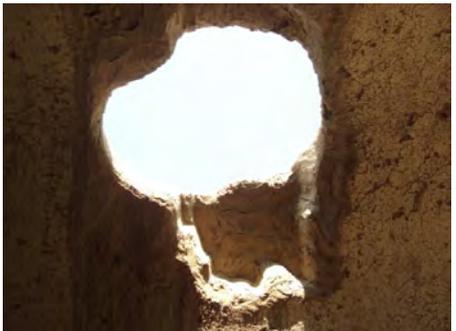
Trou dans la voûte

Absence de briques et d'enduit dans la voûte produisant une cavité ayant au moins 20 cm de côté.	Mouvements physiques ou actions de l'homme provoquant la perte à partir des oculi existants.

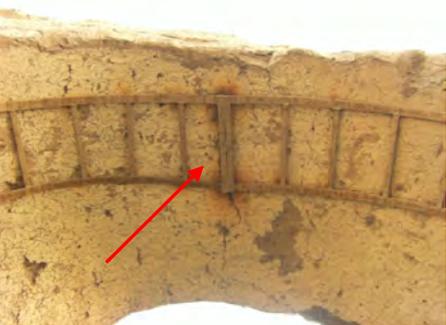
Interventions de l'ASR 2003-2004			
Arceau métallique : 60 cm large

Montants métalliques de 5 cm de large avec des barres horizontales (en forme d'échelle). 2 pièces mal assemblées au sommet qui ne semblent pas soutenir la voûte. Le métal s'est oxydé et a taché le badigeon.	STI.SA02: 1

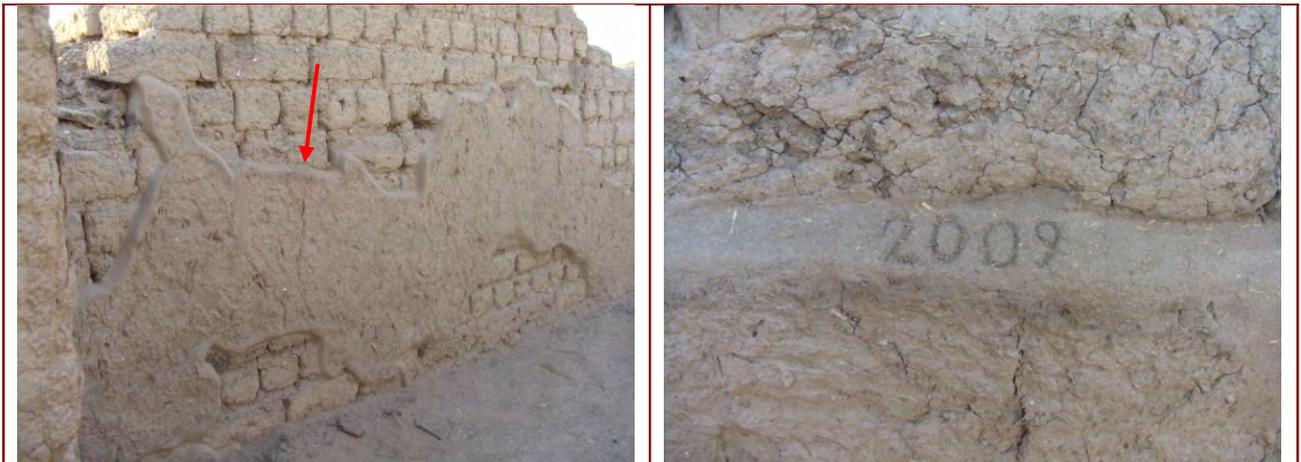
STA.SA 28: vue générale et détail d'un des numéros incisés sur les solins

On a aussi voulu que toutes nos interventions soient facilement reconnaissables. Même si aujourd'hui il nous semble évident que les solins sont des restaurations de par leur forme, leur composition est tellement similaire aux matériaux originaux qu'on pourrait les confondre ou les prendre pour des restaurations antiques. Dans ce but, nous avons incisé "2009" sur les solins, à peu près tous les 5 mètres. Ces numéros sont visibles de près.

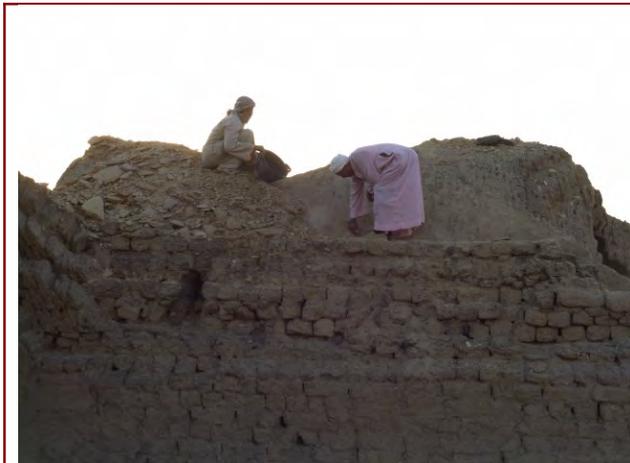
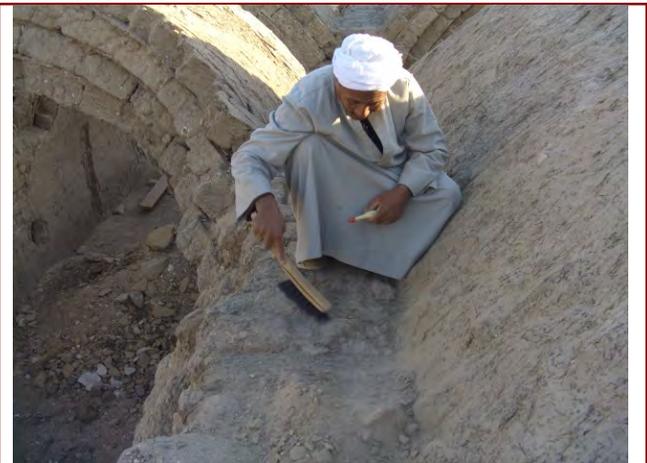
Nettoyage du mur STA.SA11-13

Le nettoyage a consisté en l'élimination des fragments de grès, des tessons de céramique et de terre présents sur les voûtes et sur les reins de voûtes; pour cela nous avons utilisé des brosses et des truelles.

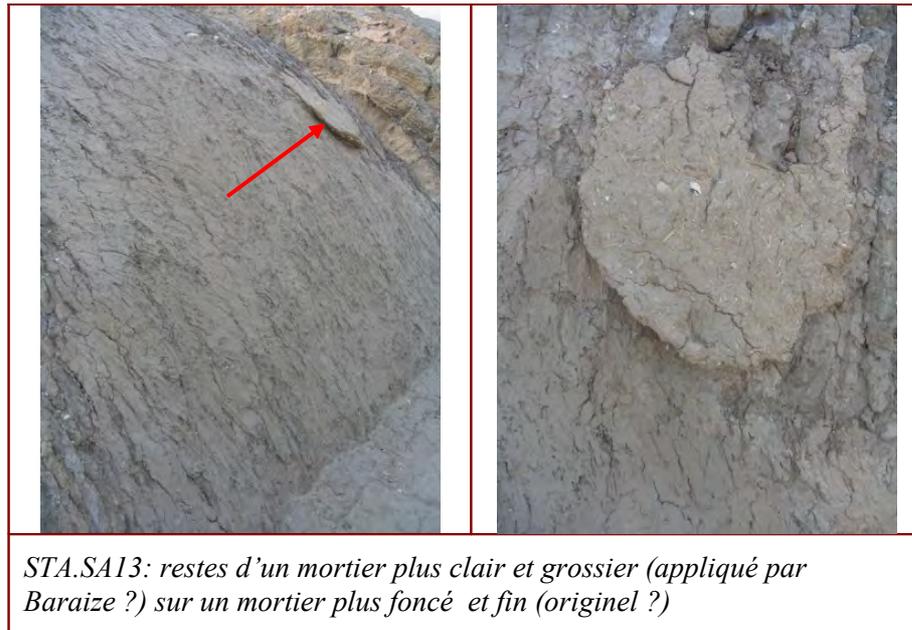
- les voûtes sont couvertes de deux mortiers différents: le premier est plus foncé et fin, le second, recouvrant parfois le premier, est plus clair et grossier (avec des inclusions de paille plus grandes). Ce dernier revêt aussi la section des trous présents dans les voûtes (probablement des anciens oculi dégradés), ce qui nous laisse supposer qu'il s'agit de restaurations anciennes, peut-être réalisées par Baraize car le mortier a une composition grossière semblable à celle des solins du secteur STI où il a consolidé les voûtes;

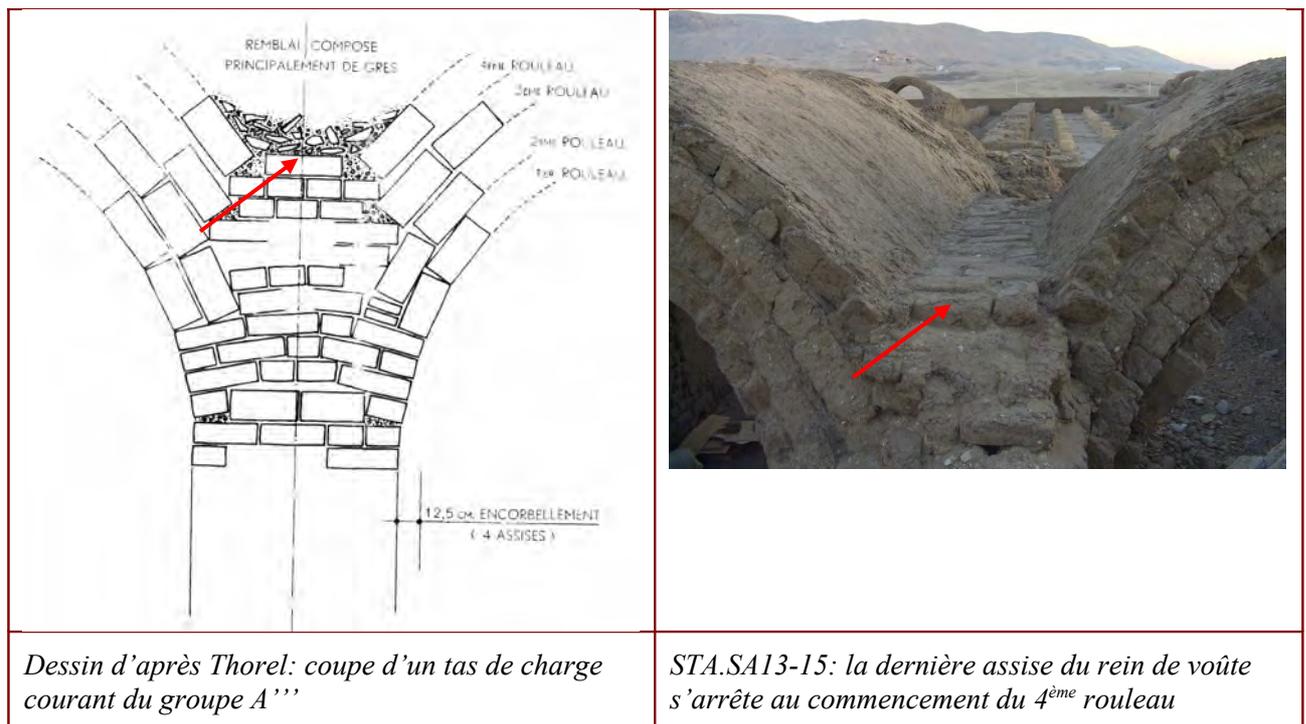
- les reins des voûtes sont comblés par des assises de briques dont la dernière s'arrête au commencement du dernier rouleau (STA.SA11-13, STA.SA13-15), tel que le représente Thorel⁷. Au dessus, on trouve des débris principalement constitués par des fragments de grès. L'enduit qui recouvre le dernier rouleau passe par-dessous la dernière assise de briques.

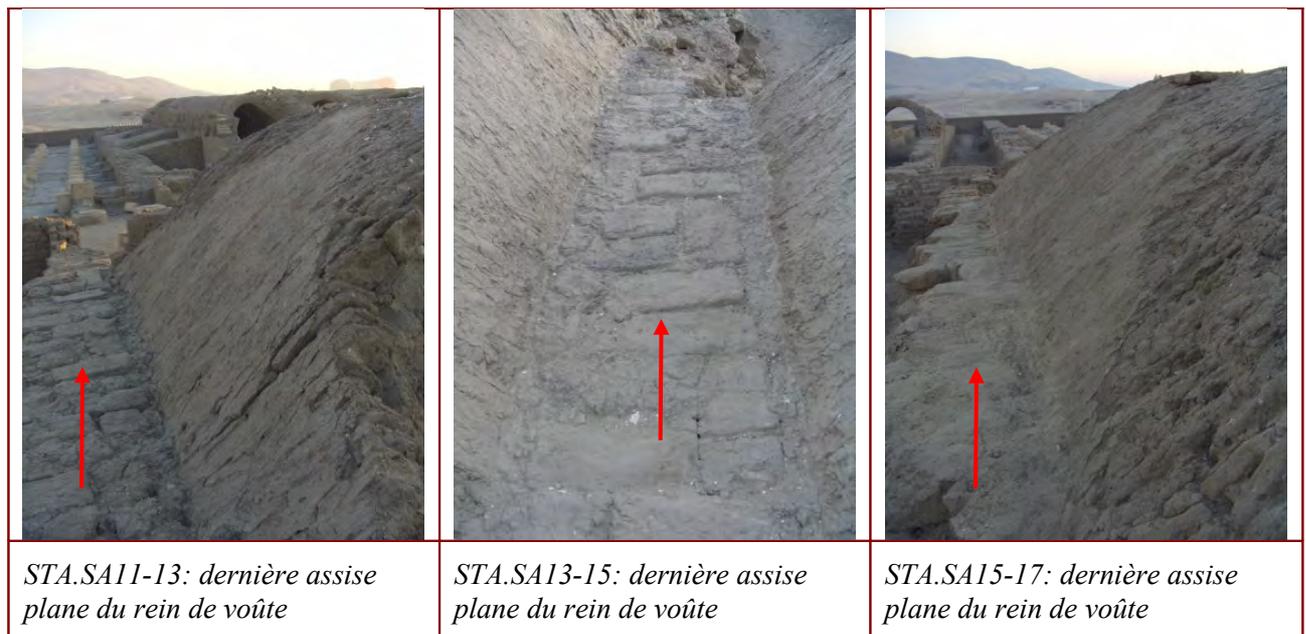
- la dernière assise de briques trouvée sur les reins de voûte entre les salles STA.SA11-13, STA.SA13-15 et STA.SA15-17 est plane ce qui laisse croire qu'il s'agit de la dernière assise. De plus, il n'y a pas de traces sur l'enduit des voûtes de l'existence d'assises supplémentaires ;

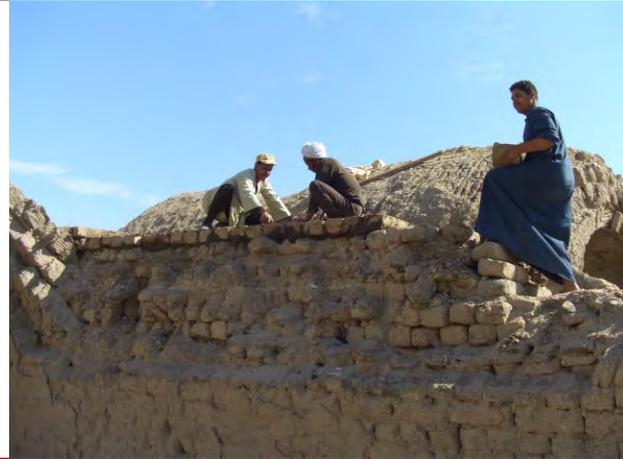
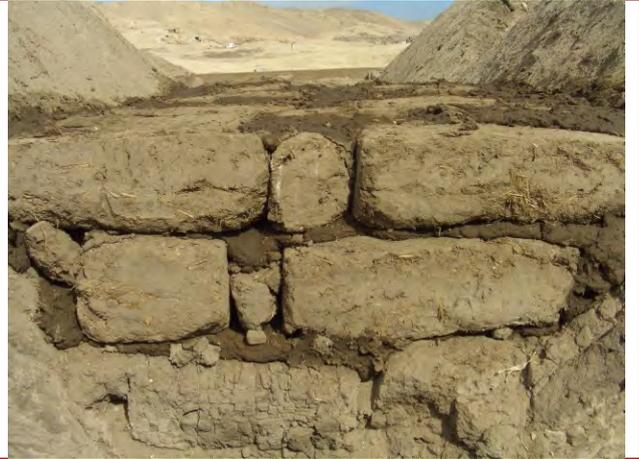
STA.SA11-13: protection des murs avec deux assises de nouvelles briques

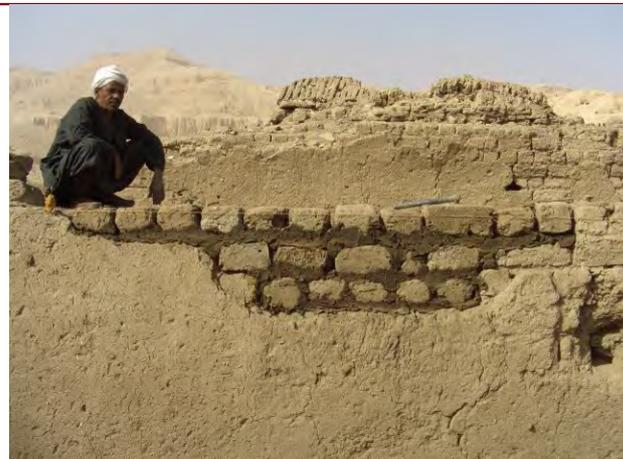
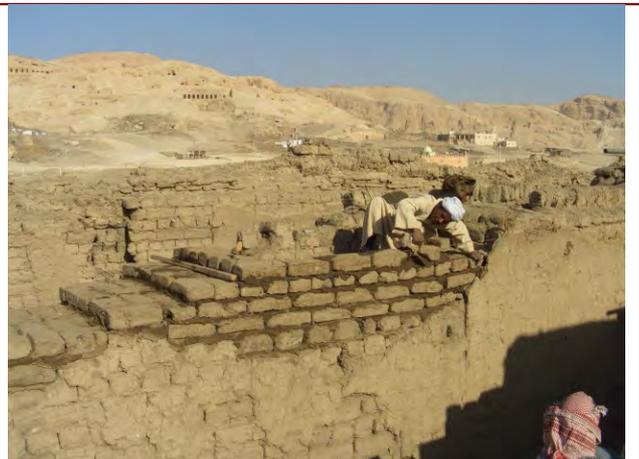
STA.SA15-17: comblement des irrégularités des murs avec des nouvelles briques

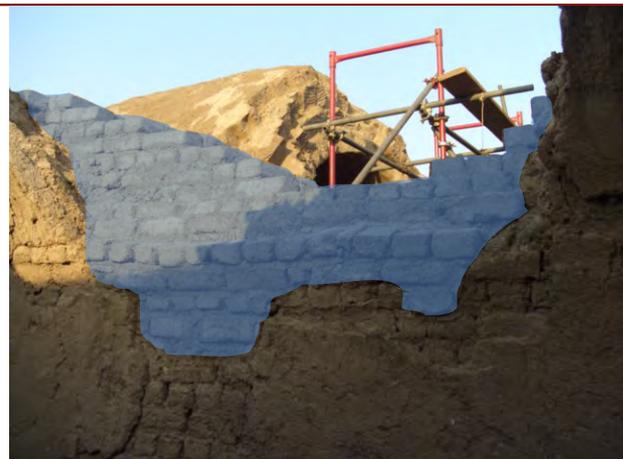
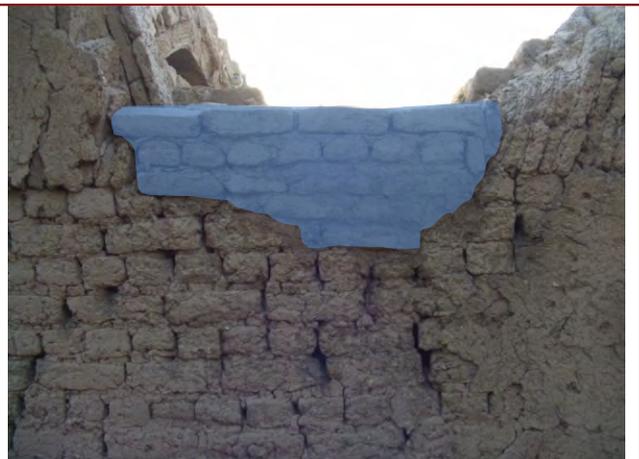
Mur STA.SA11-13 : interventions vues des côtés est et ouest

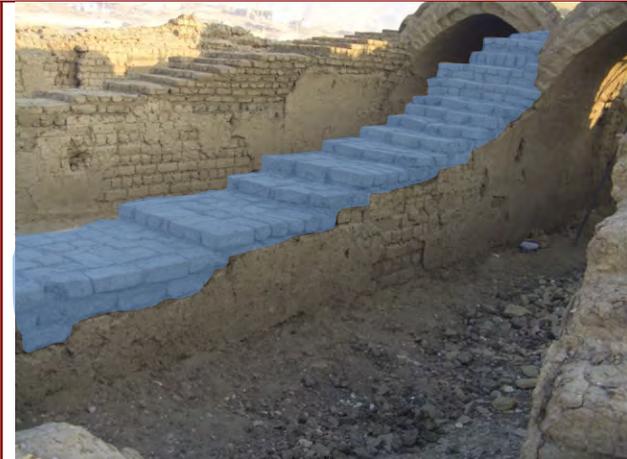
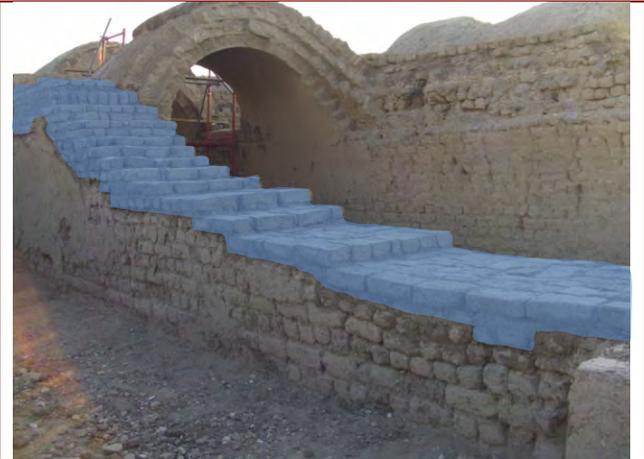
Mur STA.SA13-15 : interventions vues des côtés est et ouest

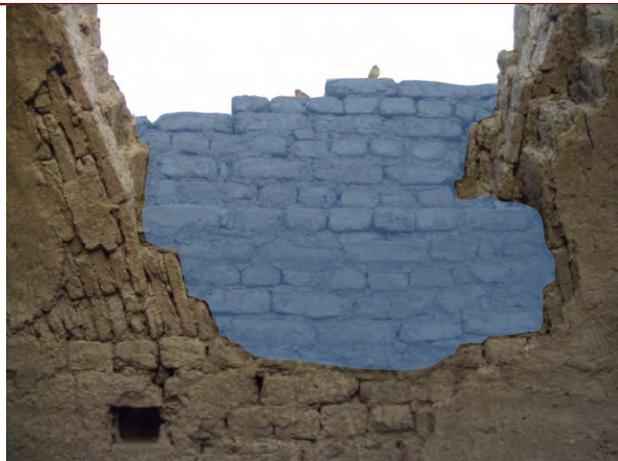
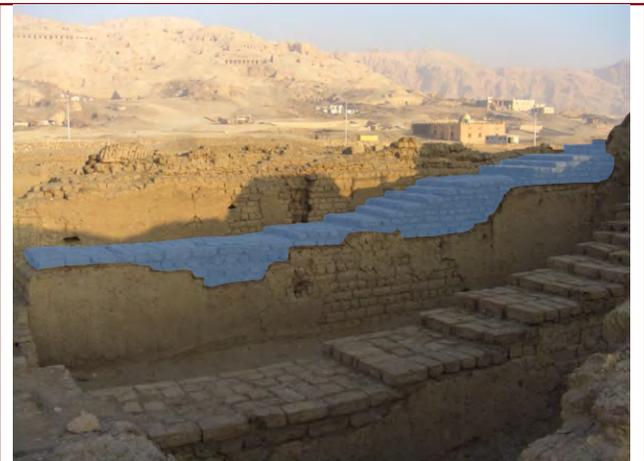
Mur STA.SA13-15 : vue du côté est d'une autre zone intervenue

Mur STA.SA15-17 : intervention vue du côté est

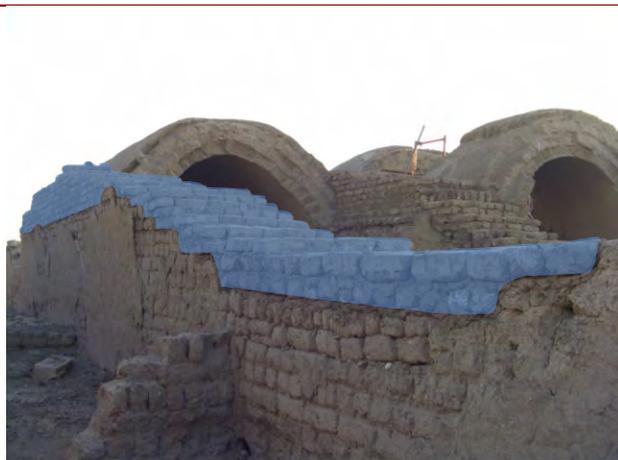
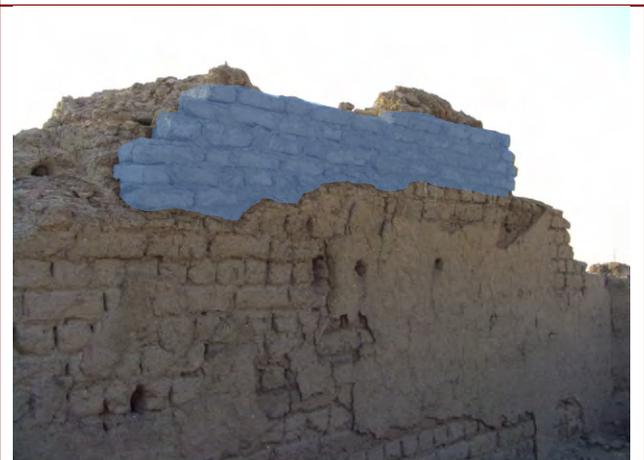
Mur STA.SA15-17 : intervention vue du côté ouest

Mur STA.SA17-19 coté ouest : consolidation d'urgence pour soutenir le début de la voûte

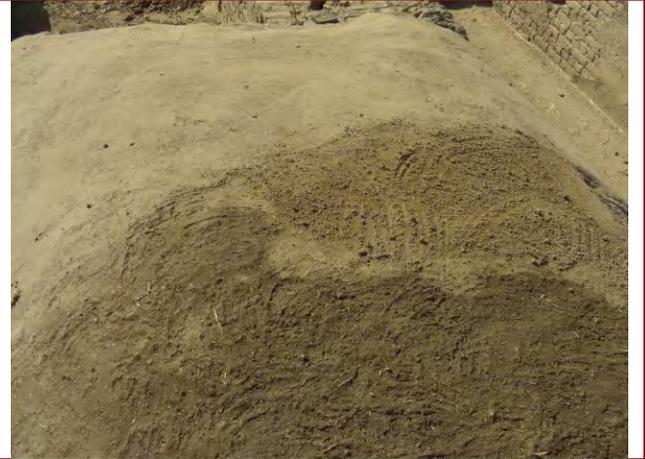
Nous avons précisé aux restaurateurs égyptiens de ne pas recouvrir le mortier original des voûtes, ni le mortier de restaurations anciennes. À cause d'un manque d'attention de notre part, ceci n'a pas été respecté pour une partie de la voûte STA.SA15.

STA.SA15: effet de surface lisse (partie supérieure) et rugueux (partie inférieure) du mortier de protection des voûtes

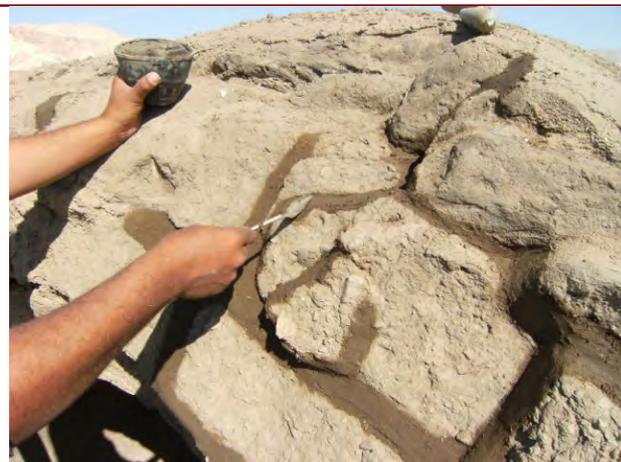
STA.SA15: consolidation des jointoiments originels avec un solin

Enfin, nous avons consolidé la tranche des voûtes en appliquant un solin sur les jointoiments originels fissurés. La composition du mortier est la même que le test XXVI.

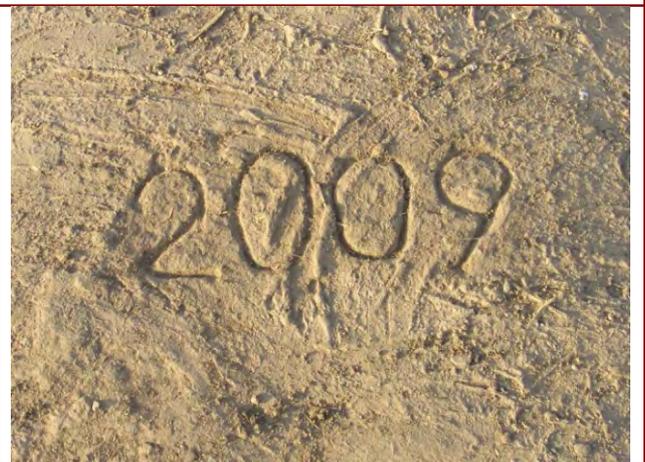
STA.SA15: inscription de l'année de la restauration pour distinguer notre intervention

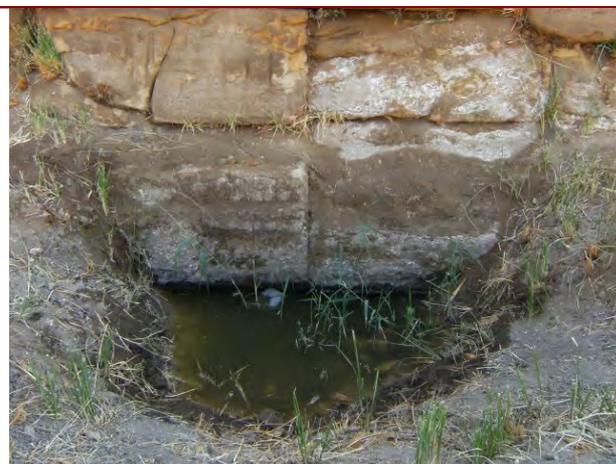
Il est intéressant d'observer que la nappe phréatique visible en 2008 au pied du môle nord s'est asséchée cette année.

Môle nord en 2008: nappe phréatique

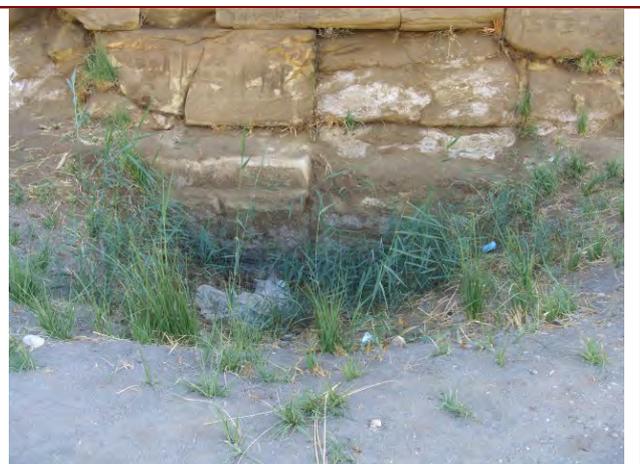
Môle nord en 2009: nappe phréatique asséchée

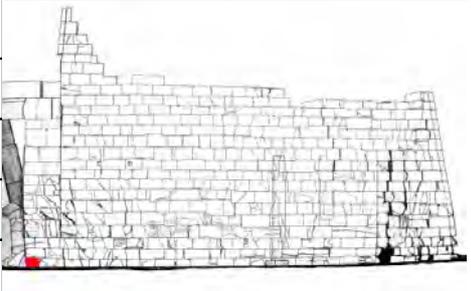
Môle: sud	Dimensions approximatives	
Face: ouest	Hauteur :70 cm	
N° du bloc: S1001	Longueur: 90 cm	
Roche: grès	Profondeur: inconnue	
CONTRÔLE		
Date: 02/01/2010		
Observateur: Kusi Colonna-Prete		
Évolution de l'état de conservation :	<input type="checkbox"/>	<input checked="" type="checkbox"/> OUI <input checked="" type="checkbox"/> NON
Remarques : Le front de capillarité n'est plus apparent, tout le bloc semble plus foncé.

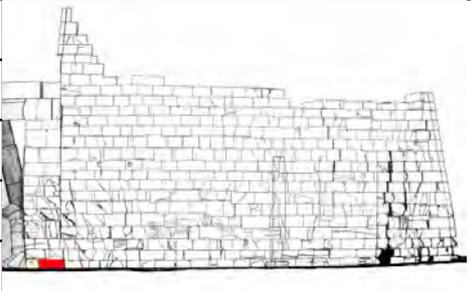
Môle: sud	Dimensions approximatives	
Face: ouest	Hauteur: 82 cm	
N° du bloc: S1002	Longueur: 175 cm	
Roche: grès	Profondeur: inconnue	
CONTRÔLE		
Date: 02/01/2010		
Observateur: Kusi Colonna-Prete		
Évolution de l'état de conservation :	<input checked="" type="checkbox"/>	<input type="checkbox"/> OUI <input type="checkbox"/> NON
Remarques : Le front de capillarité n'est pas clairement apparent, le bloc semble plus sec. Par contre, il y a une tache sombre dans la partie centrale supérieure. Il y a une perte dans la partie centrale droite, pulvérulente et plus claire.

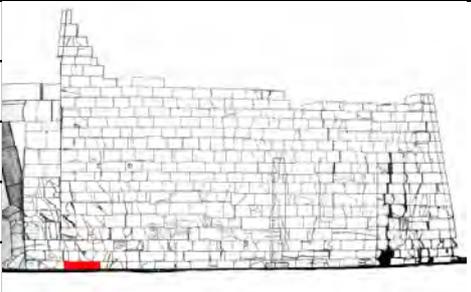
Môle: sud	Dimensions approximatives	
Face: ouest	Hauteur: 66 cm	
N° du bloc: 1001	Longueur: 250 cm	
Roche: grès	Profondeur: inconnue	
CONTRÔLE		
Date: 02/01/2010		
Observateur: Kusi Colonna-Prete		
Évolution de l'état de conservation :	<input type="checkbox"/>	<input type="checkbox"/> OUI <input checked="" type="checkbox"/> NON
Remarques : Le front de capillarité semble stable.

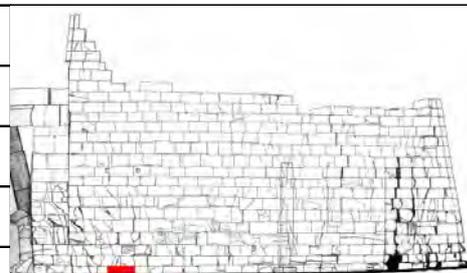
IDENTIFICATION	
Môle: sud	Dimensions approximatives
Face: ouest	Hauteur: 70 cm
N° du bloc: 1002	Longueur: 210 cm
Roche: grès	Profondeur: inconnue
CONTRÔLE	
Date: 02/01/2010	
Observateur: Kusi Colonna-Prete	
Évolution de l'état de conservation :	<input type="checkbox"/> OUI <input checked="" type="checkbox"/> X <input type="checkbox"/> NON
Remarques : Le front de capillarité a évolué mais concerne les blocs de la 2 ^{ème} assise.

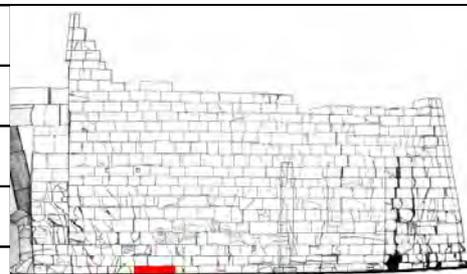
IDENTIFICATION	
Môle: sud	Dimensions approximatives
Face: ouest	Hauteur: 60 cm
N° du bloc: 1003	Longueur: 200 cm
Roche: grès	Profondeur: inconnue
CONTRÔLE	
Date: 02/01/2010	
Observateur: Kusi Colonna-Prete	
Évolution de l'état de conservation :	<input type="checkbox"/> OUI <input checked="" type="checkbox"/> X <input type="checkbox"/> NON
Remarques : Le front de capillarité a évolué mais concerne les blocs de la 2 ^{ème} assise.

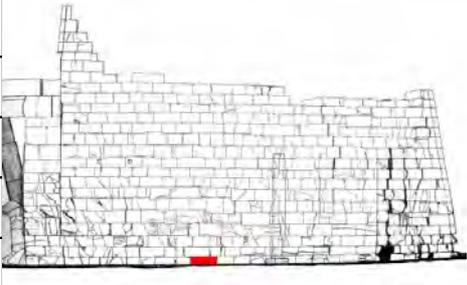
Môle: sud	Dimensions approximatives	
Face: ouest	Hauteur: 73 cm	
N° du bloc: 1005	Longueur: 205 cm	
Roche: grès	Profondeur: inconnue	
CONTRÔLE		
Date: 02/01/2010		
Observateur: Kusi Colonna-Prete		
Évolution de l'état de conservation :	<input checked="" type="checkbox"/> OUI	<input type="checkbox"/> NON
Remarques : Le front de capillarité a évolué: presque tout le bloc est affecté.

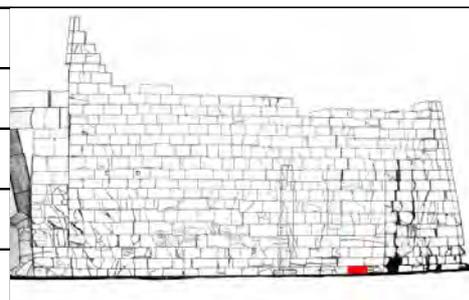
IDENTIFICATION	
Môle: sud	Dimensions approximatives
Face: ouest	Hauteur: 67 cm
N° du bloc: 1010	Longueur: 155 cm
Roche: grès	Profondeur: inconnue
CONTRÔLE	
Date: 02/01/2010	
Observateur: Kusi Colonna-Prete	
Évolution de l'état de conservation :	<input checked="" type="checkbox"/> X <input type="checkbox"/> OUI <input type="checkbox"/> NON
Remarques : Les efflorescences affectent maintenant tout le bloc.

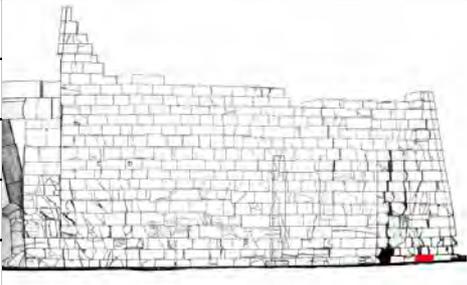
Môle: sud	Dimensions approximatives	
Face: ouest	Hauteur: 73 cm	
N° du bloc: 1013	Longueur: 160 cm	
Roche: grès	Profondeur: inconnue	
CONTRÔLE		
Date: 02/01/2010		
Observateur: Kusi Colonna-Prete		
Évolution de l'état de conservation :	<input checked="" type="checkbox"/> OUI <input type="checkbox"/> NON	
Remarques : Le front de capillarité est moins apparent. Il y a une perte de fragment dans la partie gauche, déjà très fracturée.

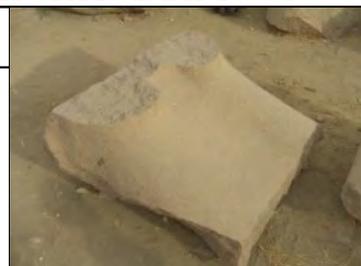
Partie manquante	-
Observateurs: Claire BIGAND, Gemma TORRA I CAMPOS, Kusi COLONNA-PRETI Remarques : - Dépôt superficiel (terre et fientes) sur toute la surface. - Les faces fracturées sont affectées par des microfissures accompagnées de desquamations. - Bon état de conservation général. Le bloc peut être manipulé avant un traitement de consolidation de surface.

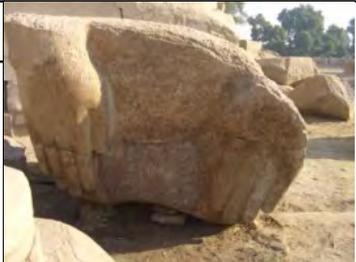
Altération chromatique	-50%	Remarques : - Dépôt superficiel (terre et fientes) sur toute la surface. - La fracture centrale est accompagnée de fissures ayant provoqué la perte de matière. Sur le côté gauche, la fracture suit les trous d'amorce du débitage. - Les desquamations sont très accentuées au niveau des doigts de la main droite, provoquant des pertes importantes de la surface originelle polie. - Le bloc nécessite un traitement avant d'être manipulé afin de limiter au maximum les pertes de matière liées.

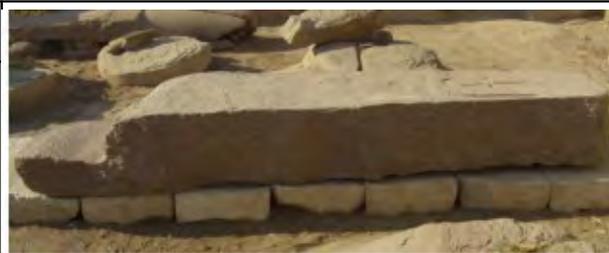
- Dépôt superficiel (terre et fientes) sur toute la surface.
- La croissance biologique consiste en un nid de guêpes.
- Les faces fracturées sont affectées par des microfissures accompagnées de desquamations.
- Bon état de conservation général. Le bloc peut être manipulé avant un traitement de consolidation de surface.

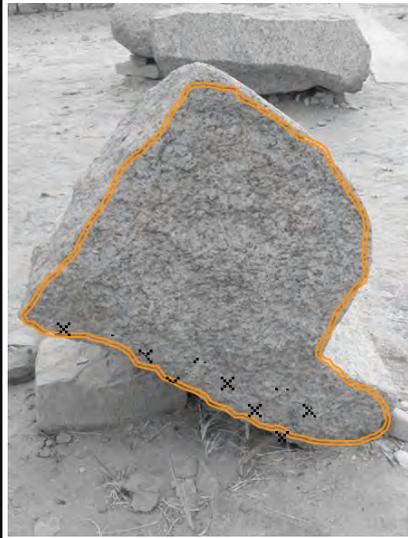
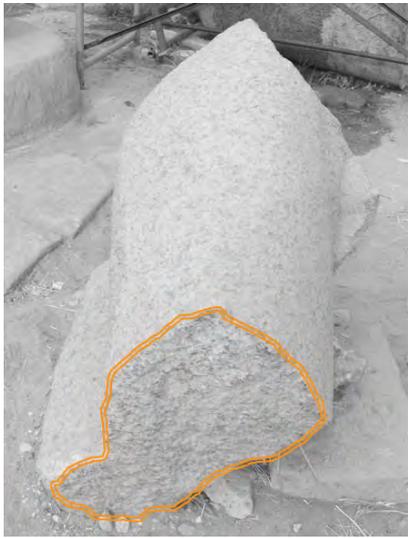
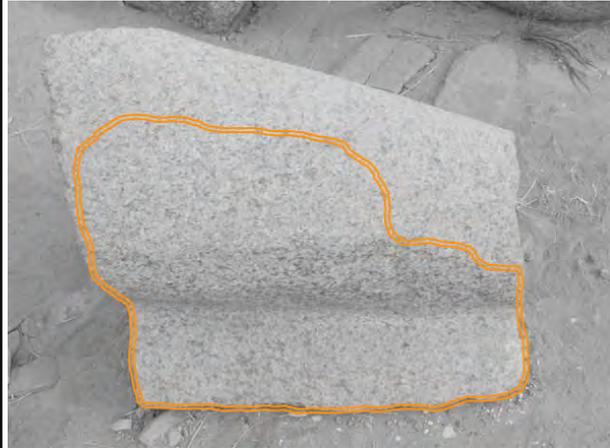
CARTES DES ALTÉRATIONS

- Dépôt superficiel (terre et fientes) sur toute la surface.
- Les faces fracturées sont affectées par des microfissures accompagnées de desquamations.
- État de conservation moyen. Il serait préférable de le consolider avant de le manipuler.

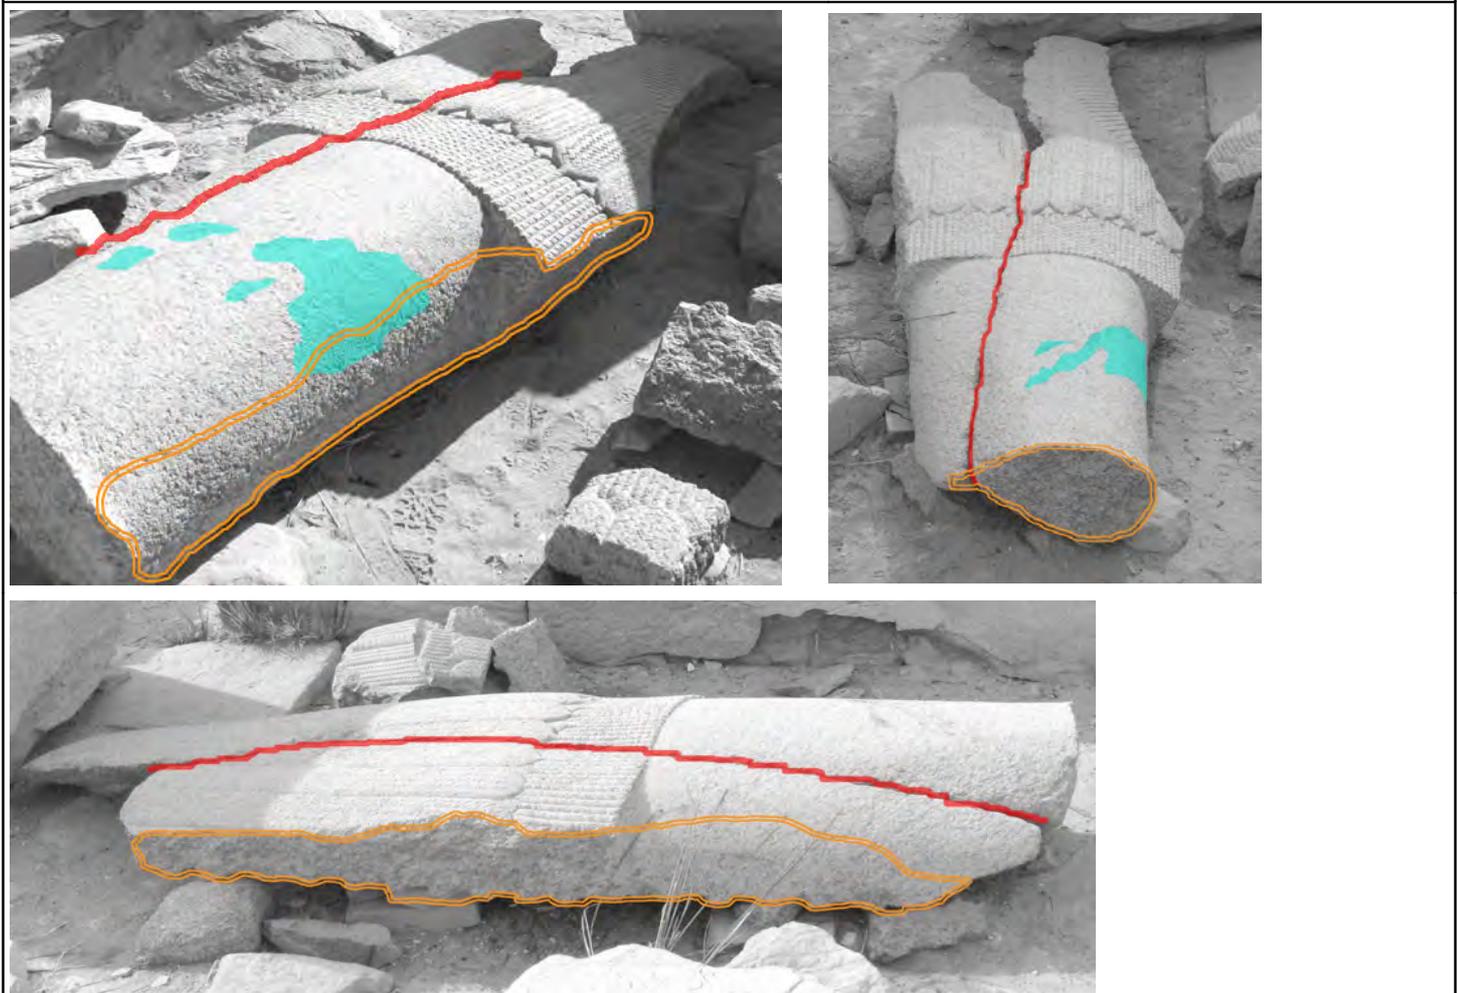
CARTES DES ALTÉRATIONS

- Dépôt superficiel (terre et fientes) sur toute la surface; beaucoup de fientes d'oiseaux.
- Les faces fracturées sont affectées par des microfissures accompagnées de desquamations. Nombreuses fissures sur la partie inférieure.
- Altération chromatique consistant en restes de bois, probablement dû au transport des blocs.
- Bon état de conservation général. Le bloc peut être manipulé avant un traitement de consolidation de surface.

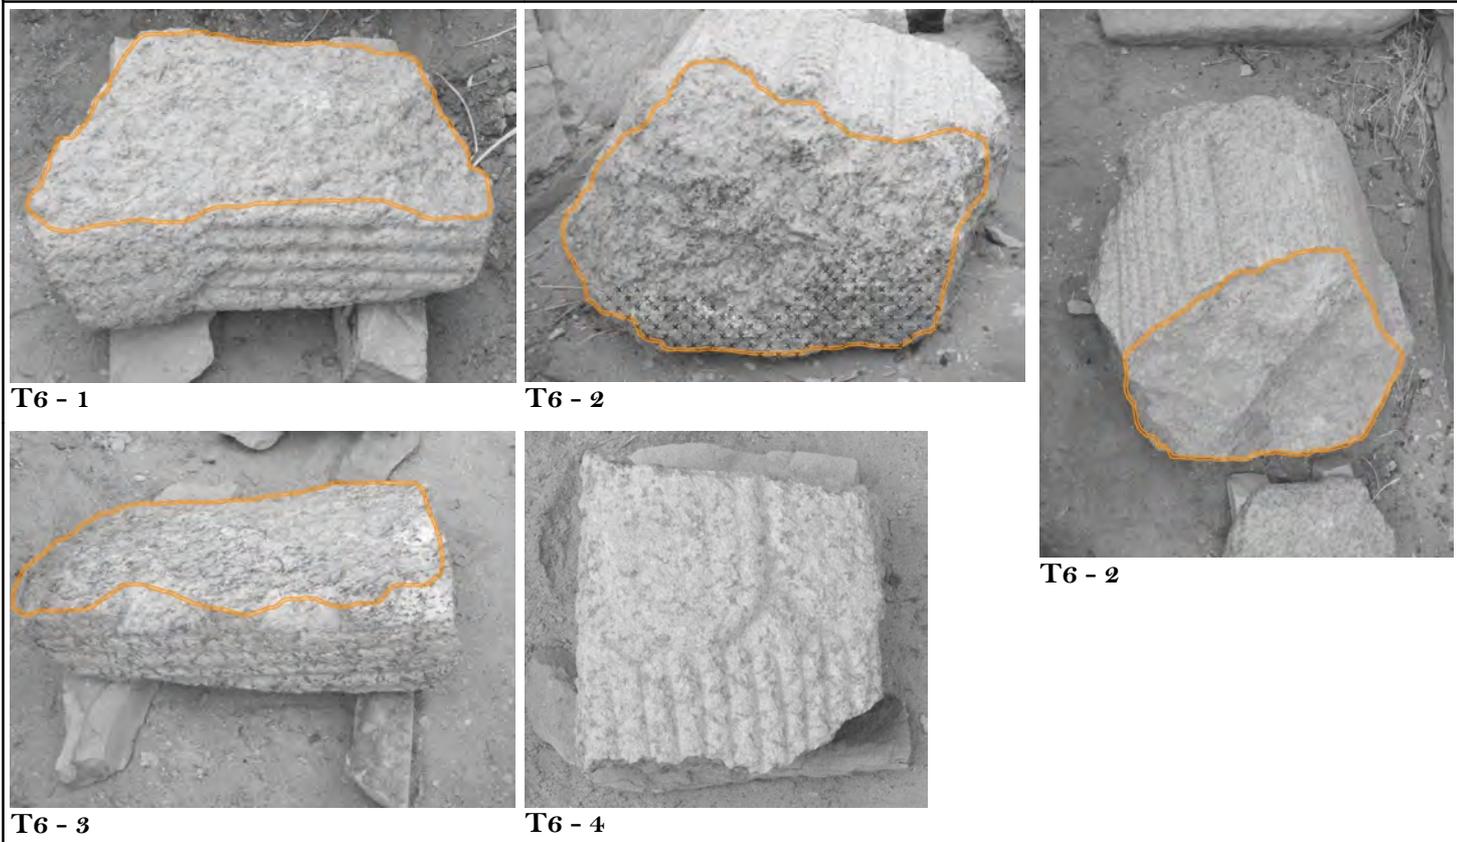
CARTES DES ALTÉRATIONS

Altération chromatique	0%	Observateurs: Claire BIGAND, Gemma TORRA I CAMPOS, Kusi COLONNA-PRETI Remarques : - Il s'agit de 4 fragments regroupés sous le numéro T6. Un des fragments (T6 - 4) ne présente pas d'altérations. - Dépôt superficiel (terre et fientes) sur toute la surface. - Les faces fracturées sont affectées par des microfissures accompagnées de desquamations. - Bon état de conservation général. Les blocs peuvent être manipulés avant un traitement de consolidation de surface.

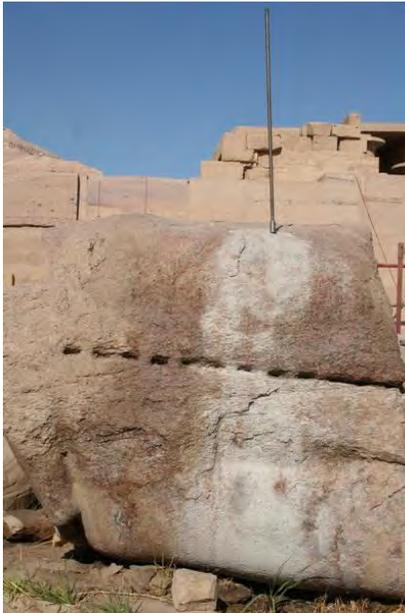
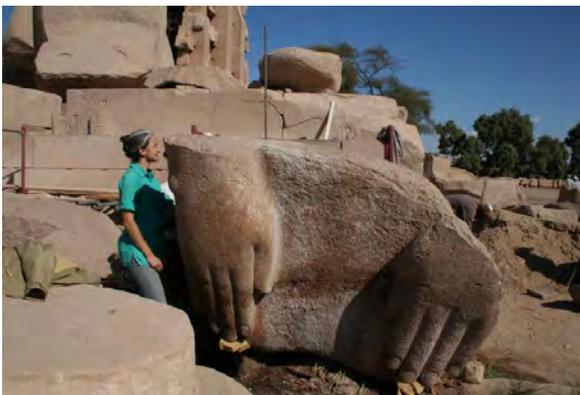
Le premier forage atteint le plan de cisaillement à la profondeur de 0.63m, il se prolonge jusqu'à 1.00m.

Le deuxième forage recoupe la discontinuité à la profondeur de 0.85m, il se prolonge jusqu'à 1.25m.

Lorsque la discontinuité est ouverte, le recouplement du plan de cisaillement se traduit par une perte de l'eau de foration, laquelle se répand sur la discontinuité et ressort sur les faces du bloc.

Deux ancrages ont été réalisés avec une direction quasiment normale à la discontinuité.

Tous les scellements ont été effectués le 16/12/2009, lors de deux gâchées successives avec une consistance du mortier GP7 intermédiaire entre plastique et liquide.

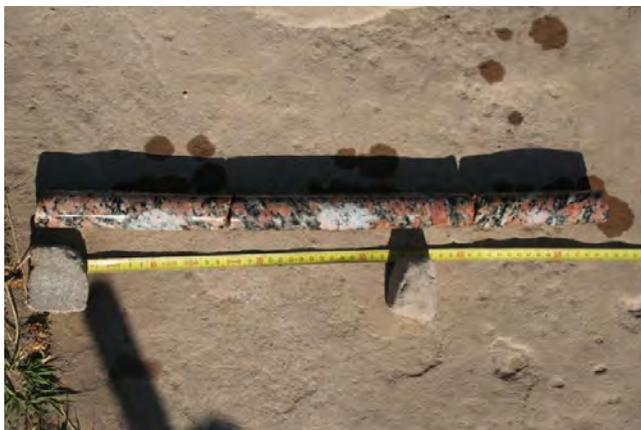
Le deuxième forage incliné environ à 60° recoupe la discontinuité à la profondeur de 0.17m et se prolonge jusqu'à 0.55m.

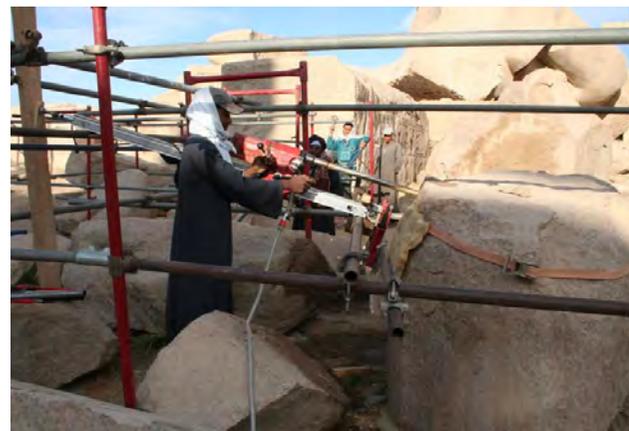
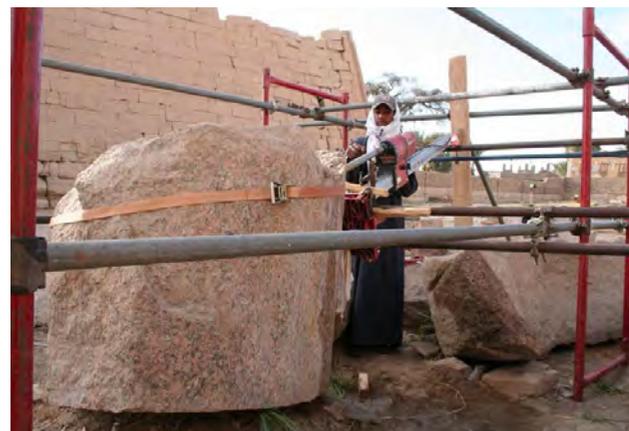
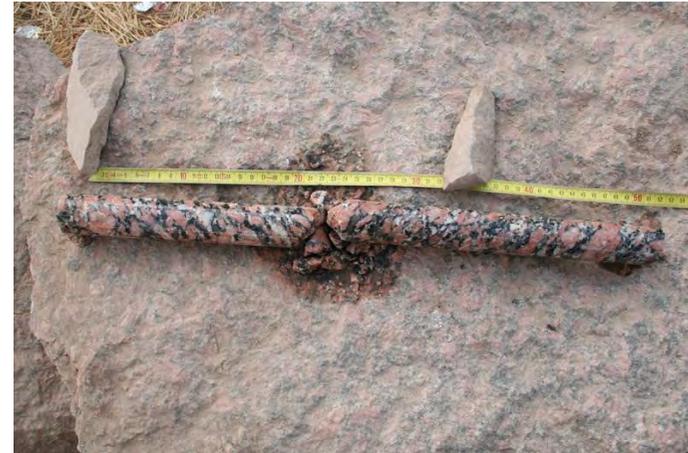
Le bloc R5 :

Ce bloc correspond à un tronçon de jambe du colosse de Ramsès2.
Un ancrage a été réalisé dans une direction pratiquement normale une discontinuité ouverte.

Le forage recoupe le plan de cisaillement à la profondeur de 0.21m, il se prolonge jusqu'à 0.50m.

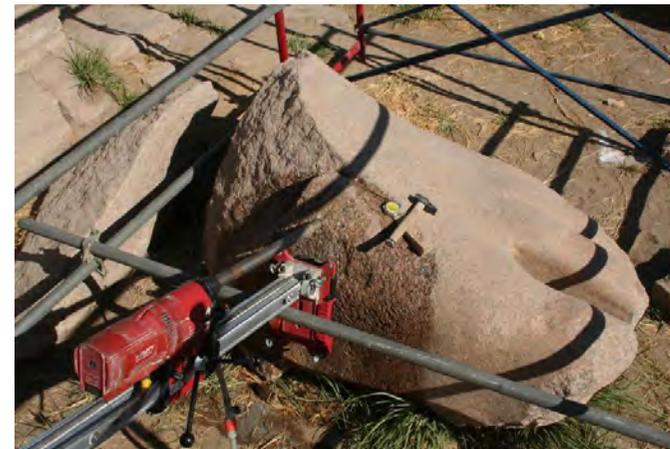
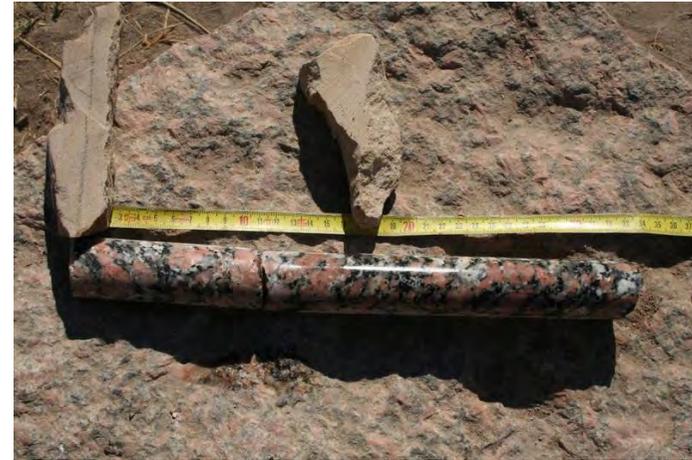
Le bloc R7 :

Ce bloc correspond au pied gauche du colosse de Ramsès2.

Un ancrage a été réalisé dans une direction pratiquement normale à une discontinuité ouverte.

Le forage atteint le plan de cisaillement à la profondeur de 0.11m, il se prolonge jusqu'à 0.32m.

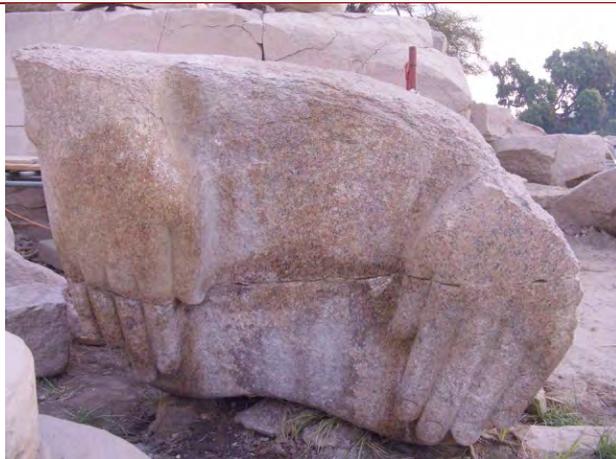
Bloc T2: coulures laissées par le carottage

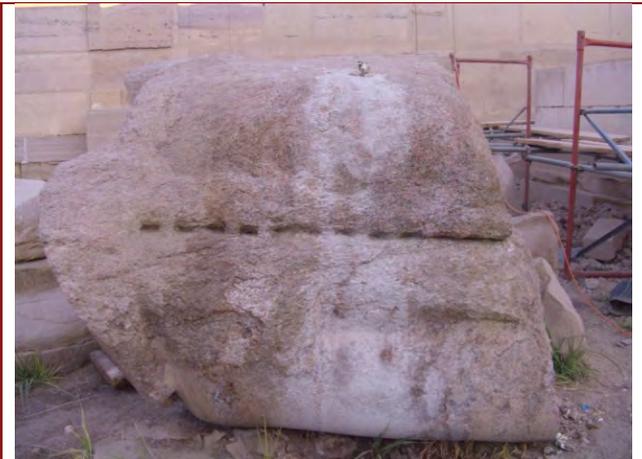
Bloc T2: coulures laissées par le carottage

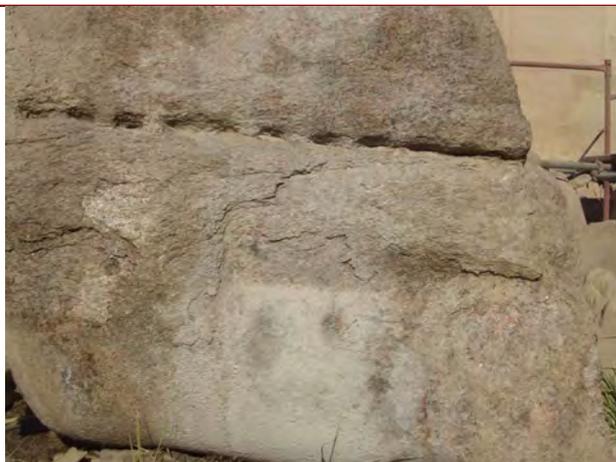
Bloc T2: en cours de nettoyage

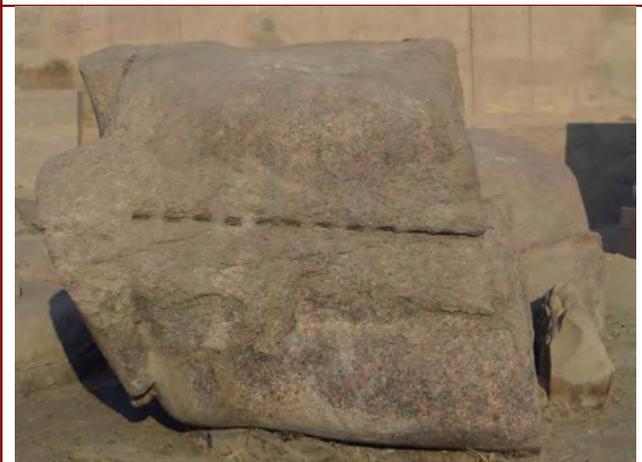
Bloc T2: après le nettoyage

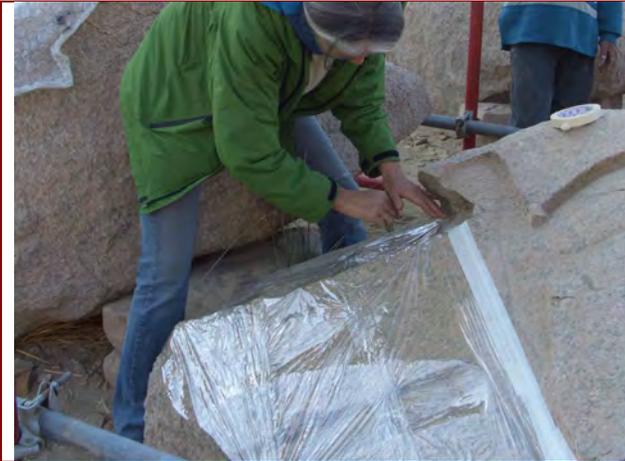
Bloc R2: protection avec un film en plastique

L'expérience sur le bloc T2 nous a menés à mieux protéger les blocs avant leur forage, en plus des précautions déjà prises par M. Richard. Sur le bloc R2, nous avons protégé la face décorée avec un film en plastique fixé avec du papier collant, cela a donné un résultat satisfaisant. Sur la face avec des hiéroglyphes ayant des restes de couleur rouge, nous avons fabriqué des canaux en mouna pour conduire l'eau du forage. Le résultat est moins satisfaisant car l'humidité du mortier semble avoir favorisé l'apparition d'efflorescences. Celles-ci ont été éliminées avec des brosses et un nettoyage à l'eau là où c'était possible.

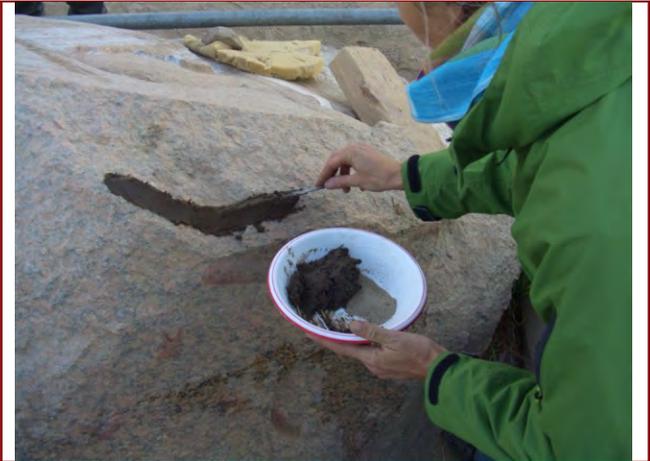
Bloc R2: réalisation d'un canal pour conduire l'eau utilisée pour le forage
