Rapport des interventions de conservation et restauration réalisées au Ramesseum, Égypte

Mission 2009

Dossier rédigé par Kusi Colonna-Preti et Gemma Torra i Campos
Février 2010

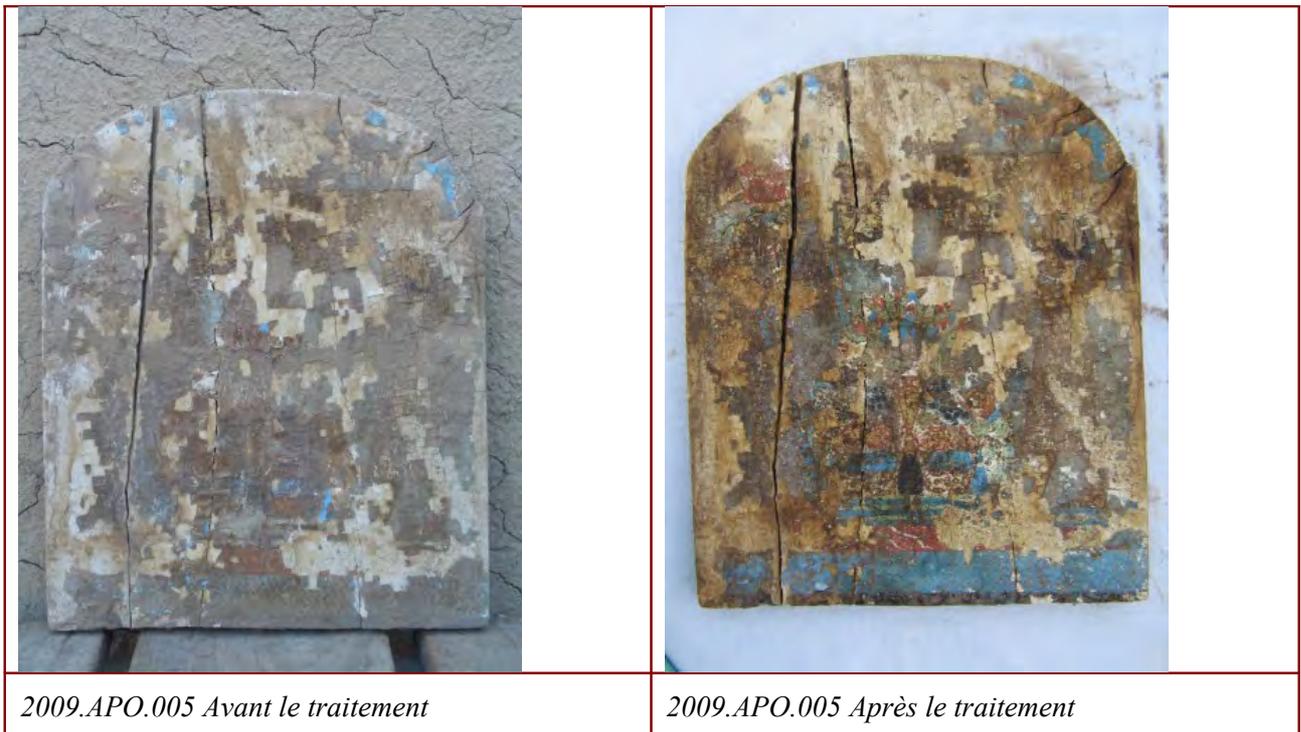
- Dépôt superficiel de terre sur toute la surface.
- Support cassé en deux parties, assemblées antérieurement avec des tenons et des mortaises. Il présente de nombreuses fissures.
- Couche picturale très altérée (perte de cohésion de la préparation et de la peinture, soulèvement en écailles). Incrustation d'amas terreux dans les cuvettes des écailles.

- Premier essai de refixage au moyen de Primal E-330 à 2% dans l'alcool.
- Fixage et reprise de la planéité réalisés simultanément. Utilisation de colle de peau à 5 et 10% en alternance et en pressant avec un Mélinex et du coton par zones de 3cm².
- Humidification de la surface afin d'éliminer la terre, au moyen d'un bâtonnet de coton roulé et d'eau, de salive et d'acétone. Opération combinée avec un nettoyage mécanique.

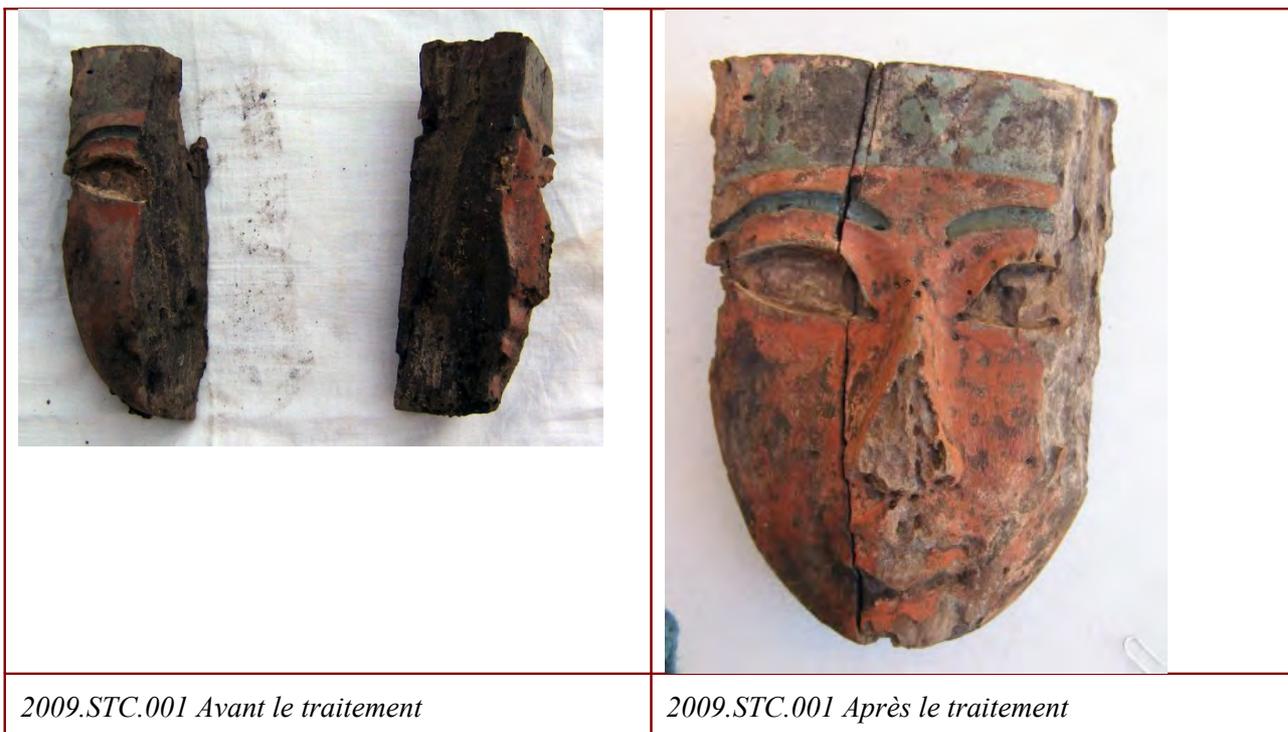
- Dépôt superficiel de terre sur toute la surface.
- Support: pièce fragmentée en deux morceaux (rupture ancienne), probablement fixés sur le sarcophage avec des tenons et des mortaises car on observe deux trous (de 2 mm de diamètre) sur la face postérieure. Perforations produites par des insectes xylophages.
- Couche picturale: dépôt adhérent de sable et de terre qui provoque une surface ternie et pulvérulente.
- La surface du support présente un dépôt noirâtre de charbon (partie postérieure et section de la fracture). La face présente le même dépôt noirâtre sous la couche picturale. Nous supposons que la pièce s'est fracturée et a brûlé. Ensuite elle a été assemblée et repeinte par dessus.

- Paraloid B-72 à 2,5% dans l'acétone
- acétone
- colle de peau de lapin en solution dans l'eau
- colle blanche à bois (Soudal).

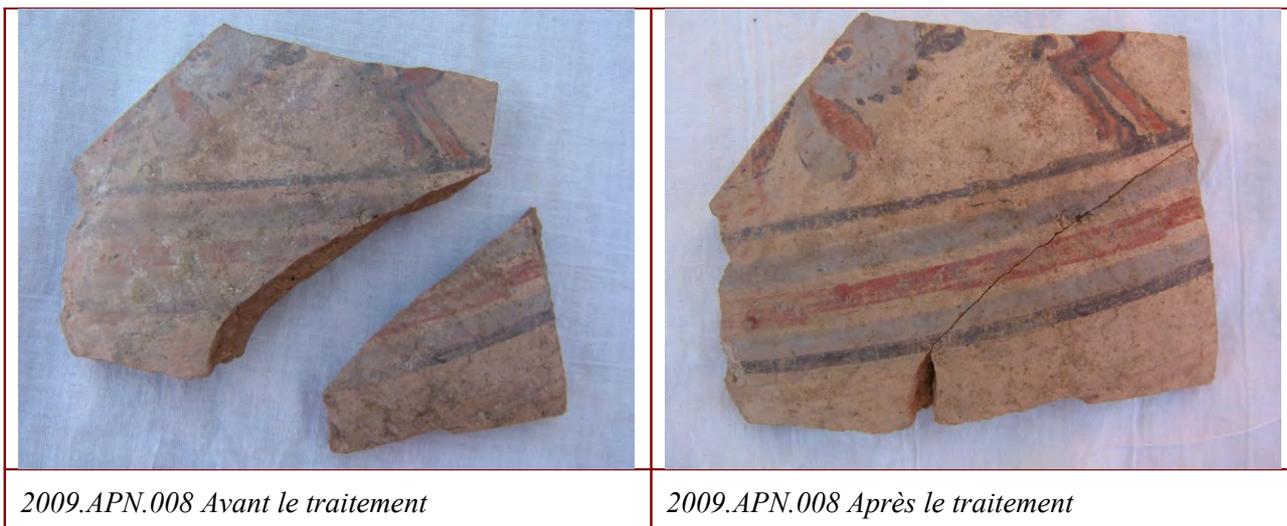
2009.APN.008 Avant le traitement

2009.APN.008 Après le traitement

- eau
- adhésif nitrocellulosique Imedio.

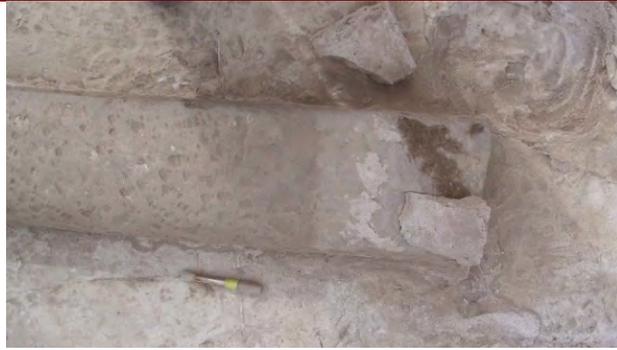
Seuil d'entrée STI.SA02: pendant le traitement

- Primal E330 à 3% dans l'alcool éthylique
- mélange de plâtre et chaux aérienne (1+1) et 5% colle blanche à bois (Soudal)
- mortier de sable et chaux aérienne.

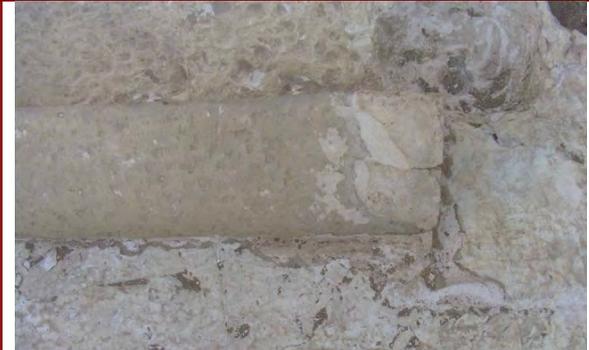
Seuil d'entrée STI.SA02: après le traitement
