Demandeur : Association pour la Sauvegarde du Ramesseum
Présidée par Christian Leblanc
Siège social : Résidence Saint Eloi I, 173 rue de Charenton – 75012 Paris

Rapport des interventions de conservation et restauration réalisées au Ramesseum, Égypte

Mission 2010

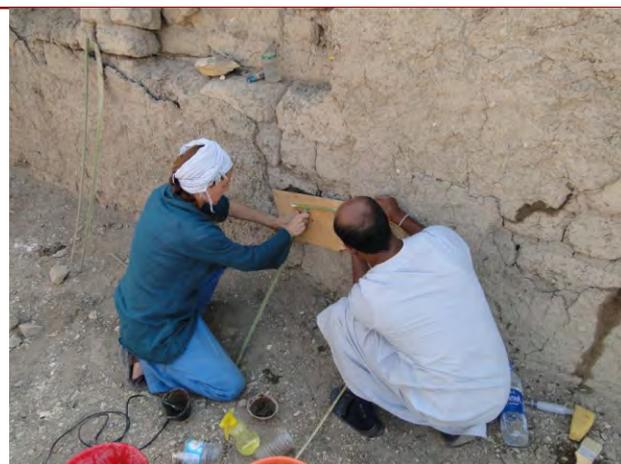
Mise en place de cale pour la consolidation d'enduit

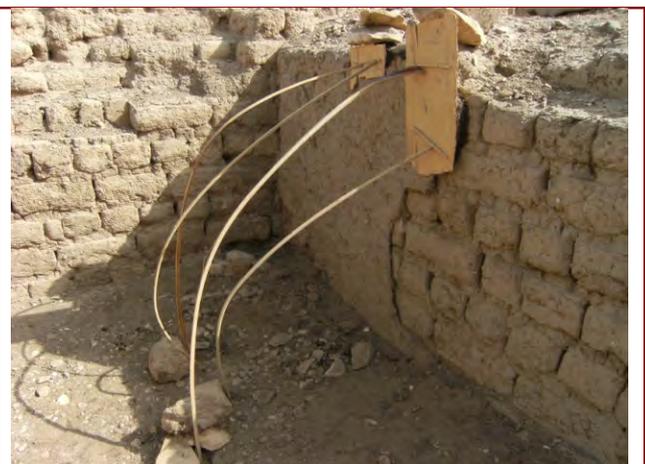
STA.SA17 : cales en tiges de palmier faisant pression sur les enduits protégés avec un mousse et une planque en bois

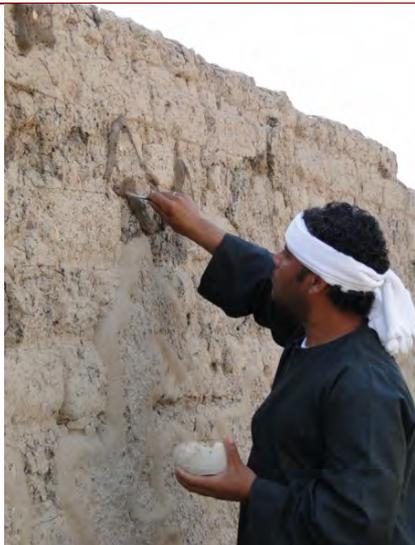
Réalisation systématique de solins

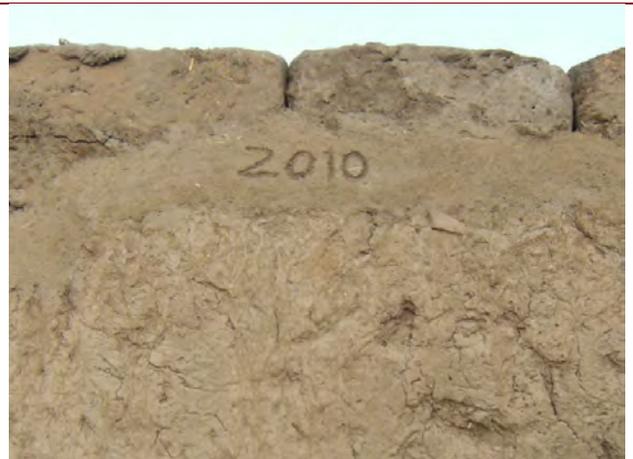
Solin daté de l'année d'intervention

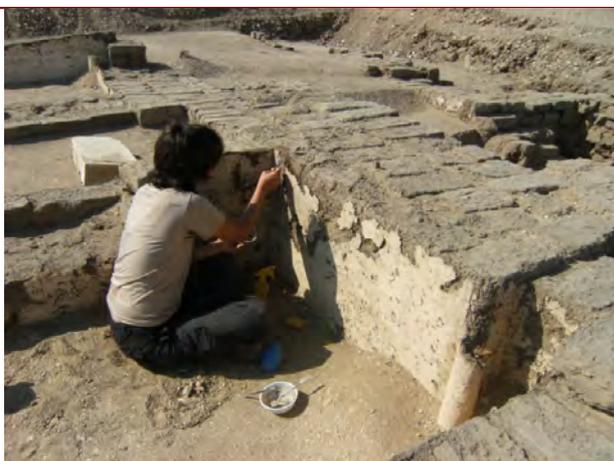
APO.CN24 : application de solins sur les enduits

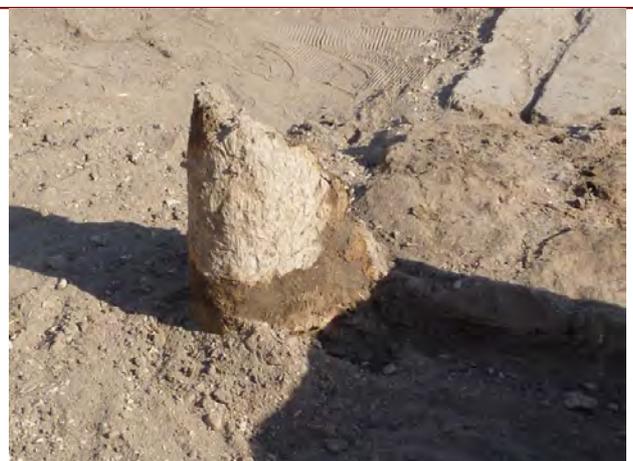
APO.CN24 : tore d'angle consolidé avec du mortier

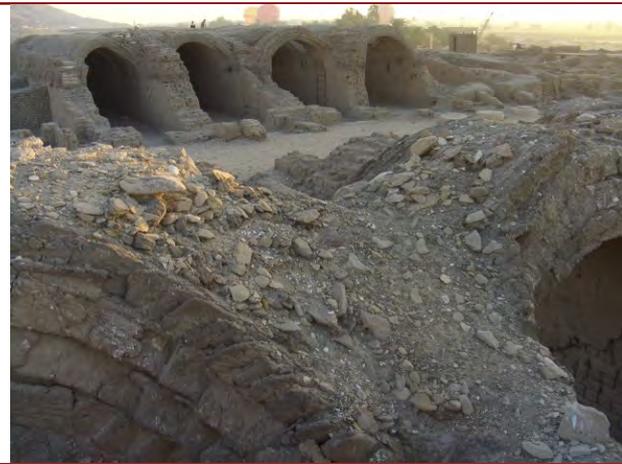
STA.SA09-11 : rein de voûte comblé de terre, tessons et fragments de grès

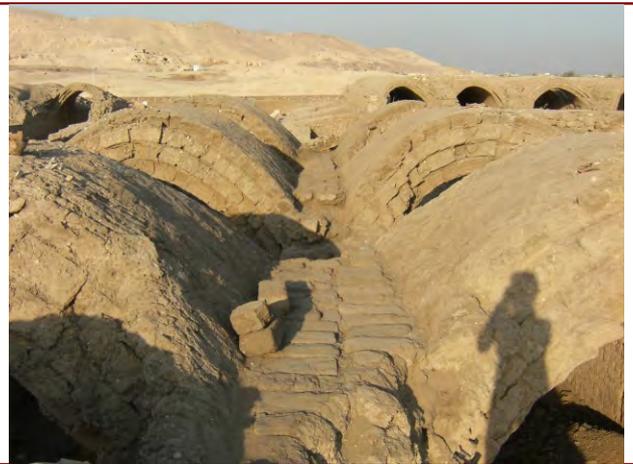
STA.SA09-11 : rein de voûte après le nettoyage

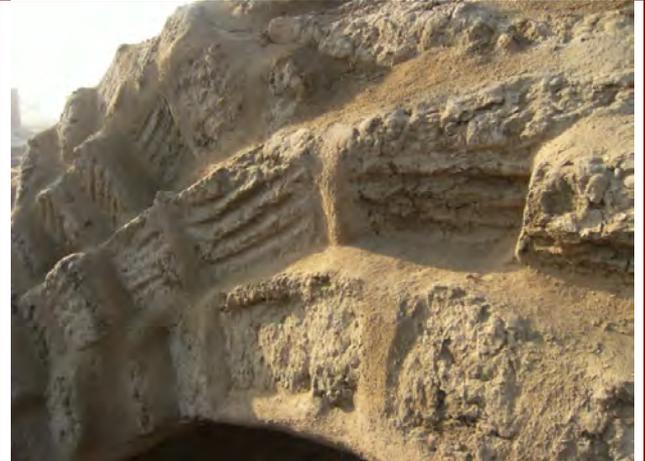
STA.SA11 : solin renforçant l'adhésion des briques de la voûte

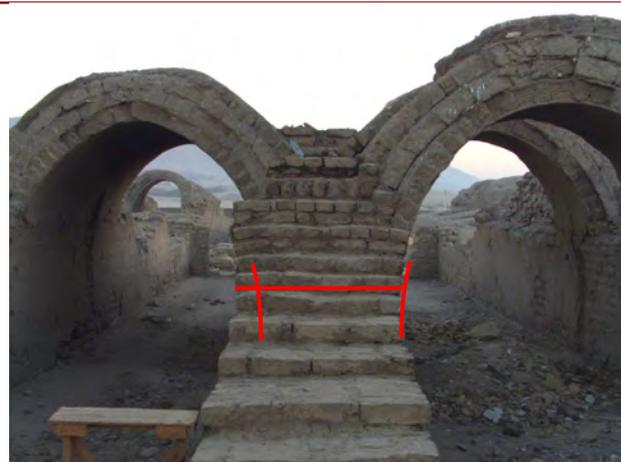
STA.SA13-15 : modèle à suivre pour le remontage des piédroits, assises horizontales suivant la courbe de la voûte

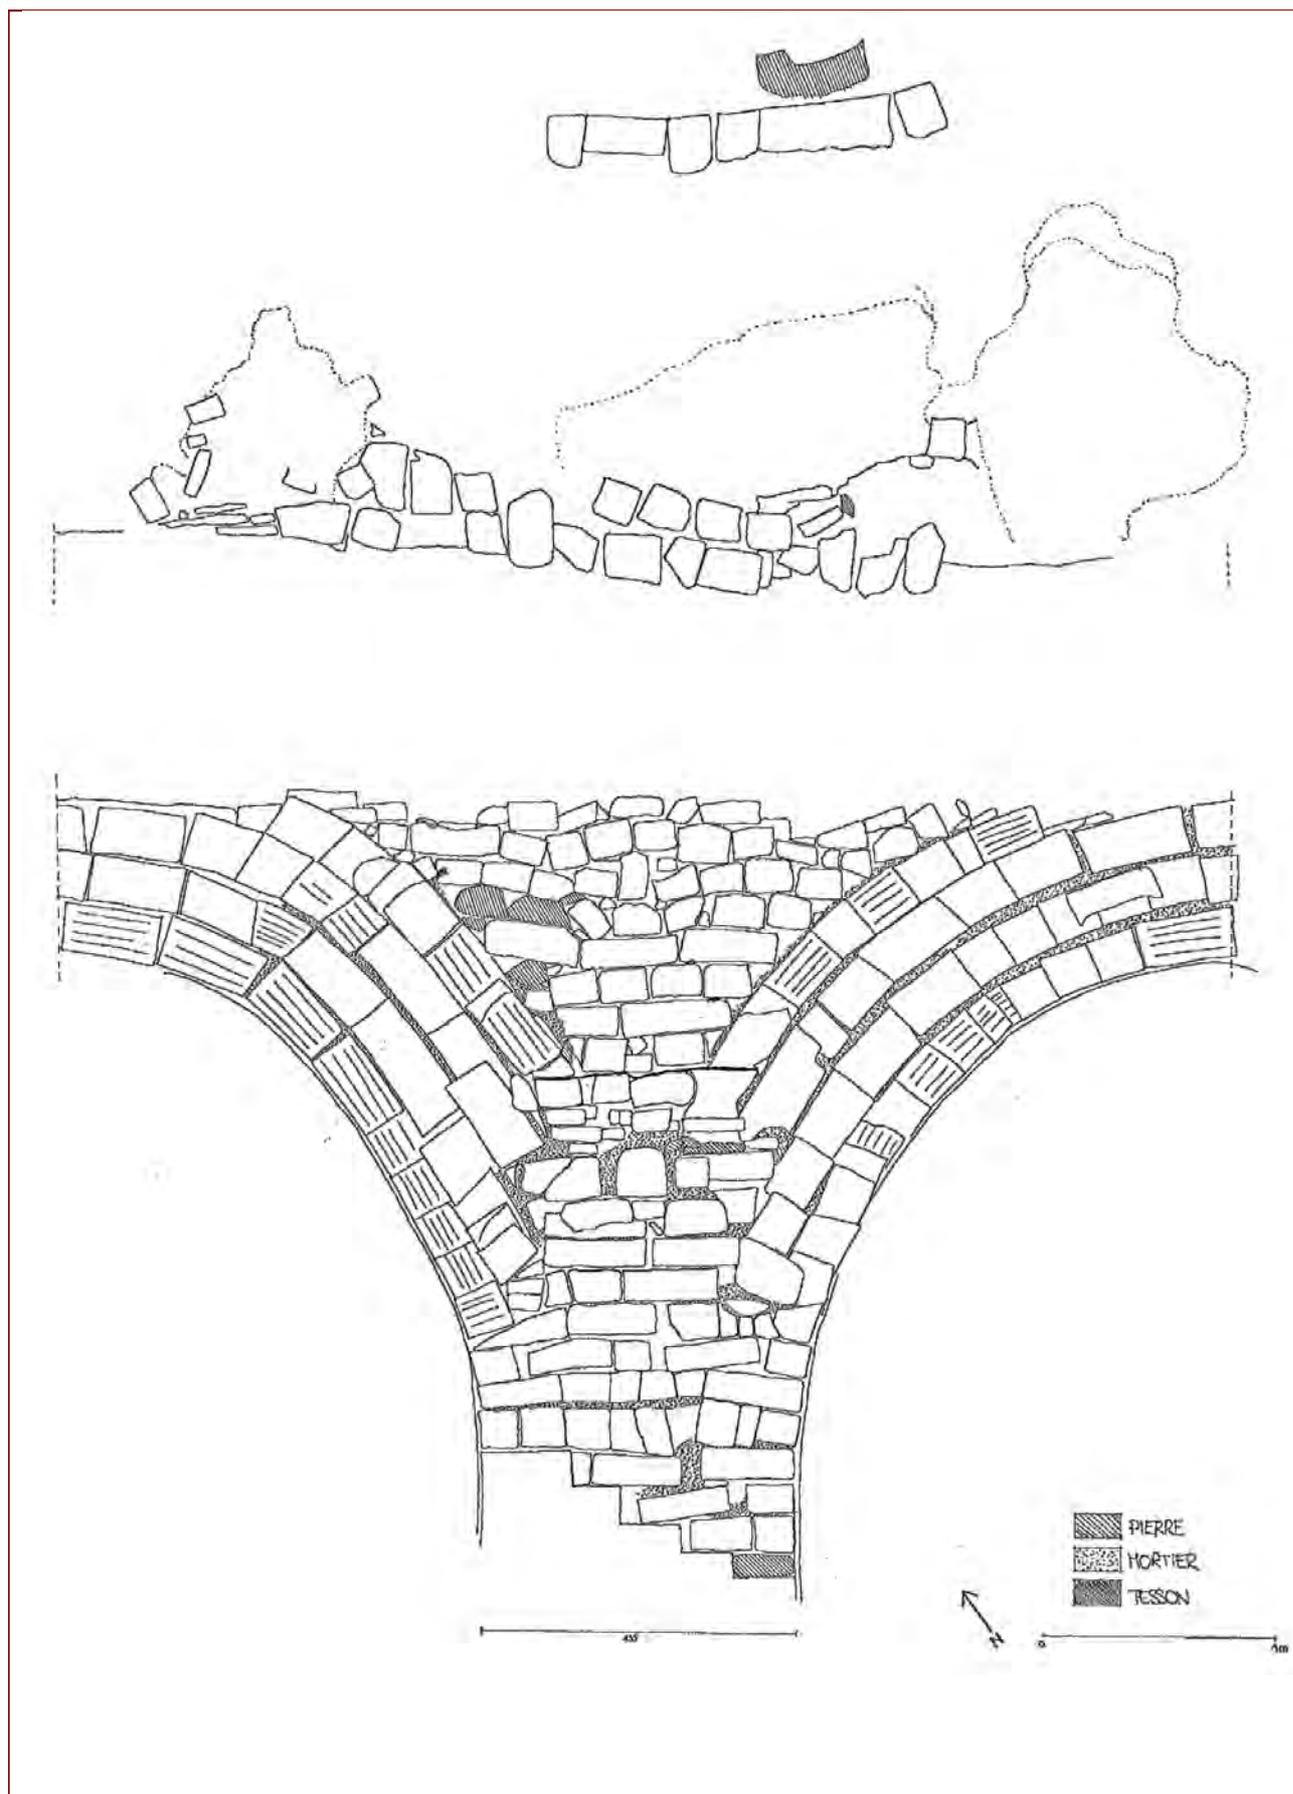
Dans le cadre des travaux de consolidation des voûtes et des murs, nous avons observé qu'un segment du tas de charge entre les salles STA.SA 07 et STA.SA09 présente des différences par rapport aux autres salles du secteur STA. Ces dernières ont une couverture ondulante suivant le profil des voûtes, par contre le tas de charge en question a une couverture plane qui arrive jusqu'au troisième rouleau de la voûte, le dernier conservé. Afin de comprendre la technique de construction de cette partie et procéder à une restauration appropriée, nous avons réalisé une étude de ce tas de charge. Nous avons pu compter pour cela avec la collaboration de la restauratrice Micaela Caletti qui participe aux missions du Ramesseum depuis plusieurs années aux côtés d'Eraldo Livio pour l'élaboration de relevés archéologiques. Ci-dessous, nous présentons donc l'élévation et le plan du tas de charge STA.SA07-09 ainsi que des observations que nous avons réalisées durant cette campagne. Ces informations sont à soumettre aux archéologues et aux architectes pour que l'on puisse décider de la marche à suivre dans les futurs travaux de restauration.

*Tas de charge entre les voûtes des salles STA.SA07 et STA.SA09. Elévation et plan, vue sud, échelle 1/10
(Micaela Caletti)*

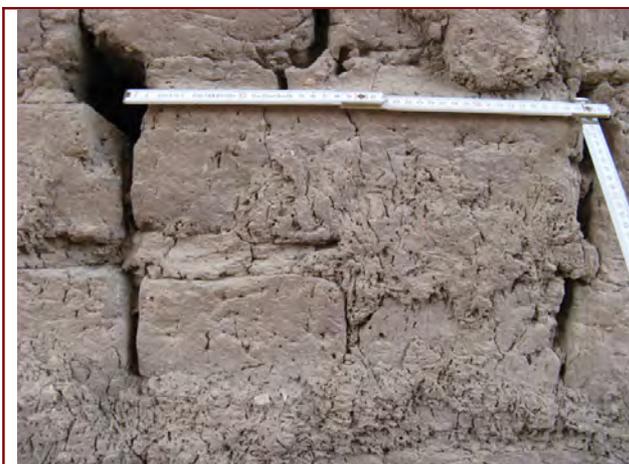
STA.SA07 : détail des briques et des enduits

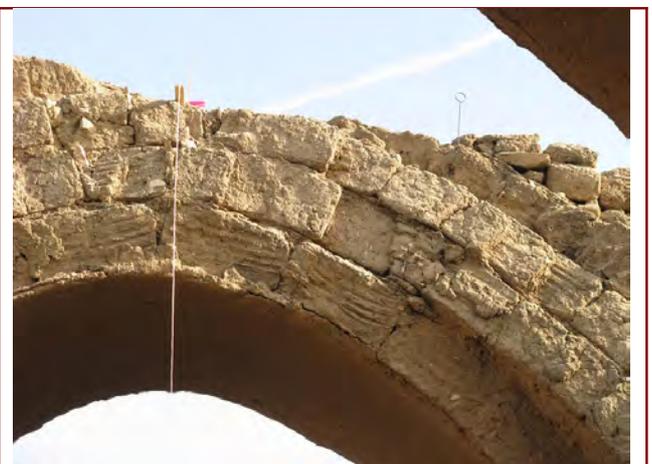
STA.SA09 : quatre rouleaux de briques avec les traces de rugosité pour favoriser l'accroche

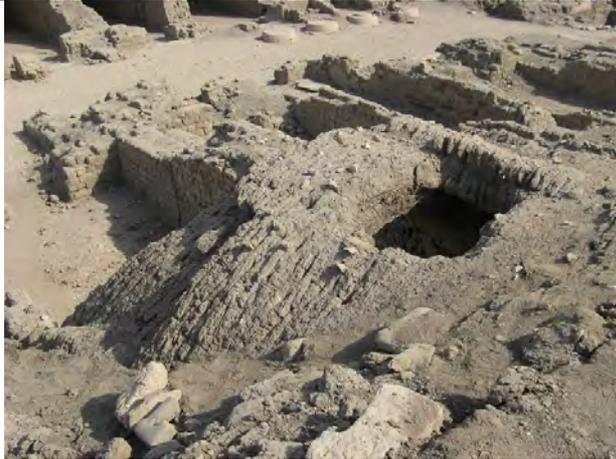
STA.SA07 : partie supérieure de la voûte. On voit les pierres entre les interstices des briques.

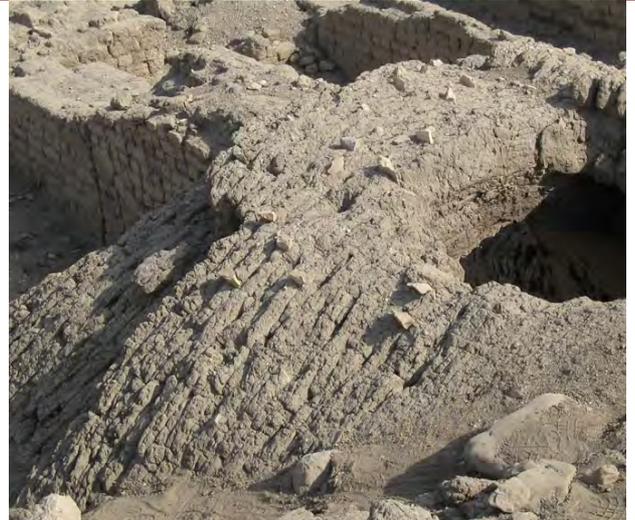
STA.SA07 : troisième rouleau de la voûte où l'on voit les fragments de calcaire entre les interstices des briques

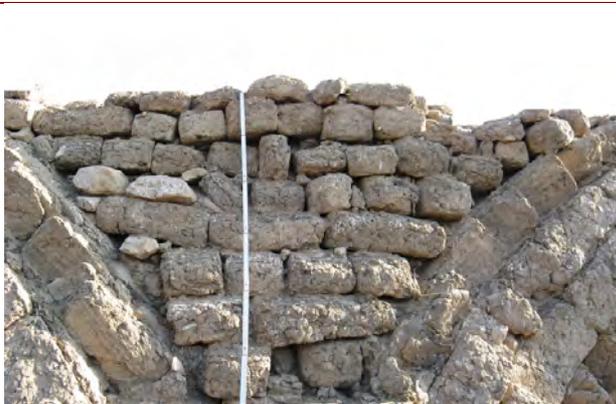
Pour ce qui est des briques du tas de charge différent, elles mesurent en moyenne 40 cm de longueur sur 19 cm de largeur et 12 cm de hauteur. Les bords sont émoussés, au contraire de celles du piédroit. La maçonnerie inclut des pierres en calcaire et des tessons. Entre les briques il y a peu de mortier, comme une maçonnerie de briques sèches. S'agissant d'une section, il est intéressant de remarquer que les briques sont entières et non tranchées et que cette section du rein de voûte est bien nette et non irrégulière. Dans la partie visible n'y a pas de cartouche estampillé. Les briques du tas de charge arrivent jusqu'au sommet du 3ème rouleau, contrairement aux tas de charge des autres voûtes du secteur STA qui sont plus bas.

Tas de charge entre les salles STA.SA07 et STA.SA09 : on observe des briques aux bords émoussés, des pierres dans la maçonnerie et l'absence de mortier

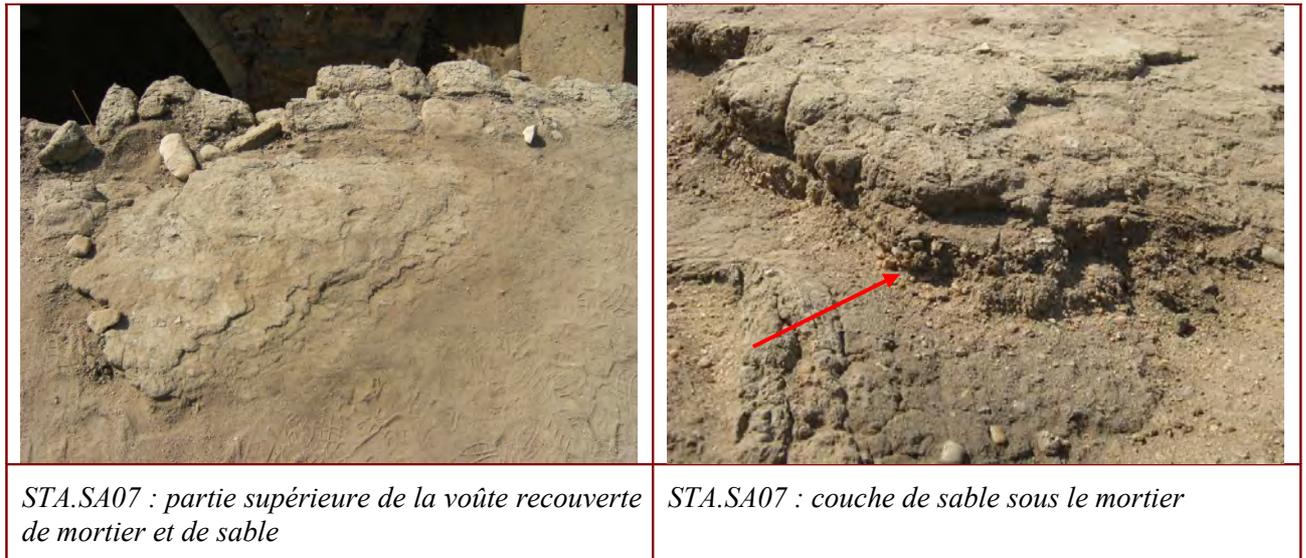
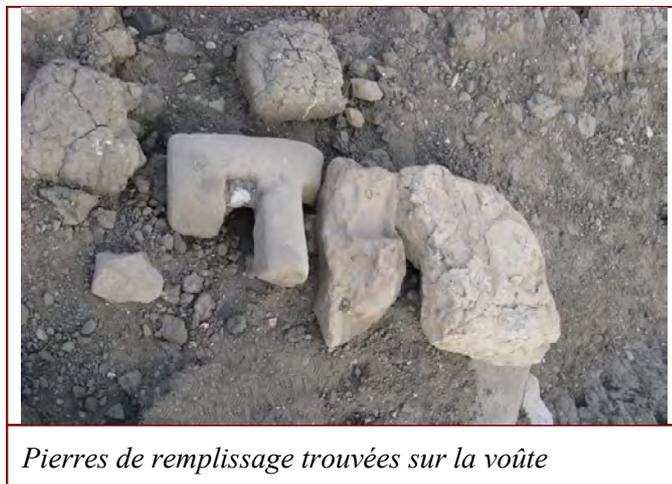
La partie supérieure du tas de charge est presque complètement recouverte de mortier et de sable, en particulier sur la voûte de la salle STA.SA07. De façon étonnante, le sable est également présent sous le mortier. Ce dernier recouvre aussi les briques du dernier rouleau conservé de la voûte STA.SA07, le troisième. Au dessus des voûtes nous trouvons des pierres qui faisaient partie du remplissage, ces éléments semblent être des pierres de réemploi.

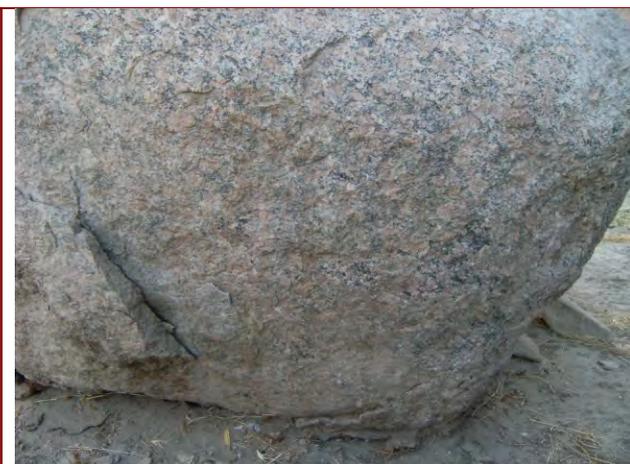
Après l'analyse visuelle de cette année, nous arrivons aux mêmes conclusions que celles obtenues l'année dernière, quatre semaines après l'application : les écailles de granite sont effectivement plus dures en surface mais elles n'adhèrent pas d'avantage au noyau lithique : la surface continue à se desquamer. Contrairement à l'année dernière, les zones traitées ne montrent pas d'assombrissement par rapport au reste du bloc. Nous confirmons donc que le silicate d'éthyle n'est pas le traitement adéquat pour consolider la surface desquamée des blocs en granite de Touy et Ramsès II.

Bloc R9 : aspect du granite en 2010, un an après l'application du silicate d'éthyle

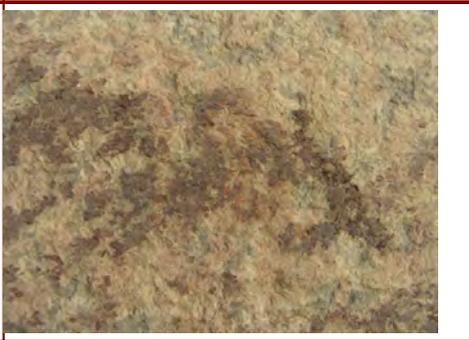
TERME	DÉFINITION	ILLUSTRATION
Altération chromatique	Modification d'un ou plusieurs des paramètres caractérisant la couleur de la pierre : teinte, clarté, saturation.

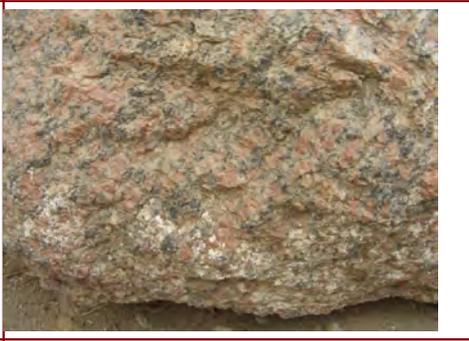
Croûte saline	Couche cohérente de cristaux habituellement blancs, localisés en surface de la pierre. Lorsque les cristaux sont d'aspect poudreux, aciculaire ou filamenteux on parle d'efflorescences salines.

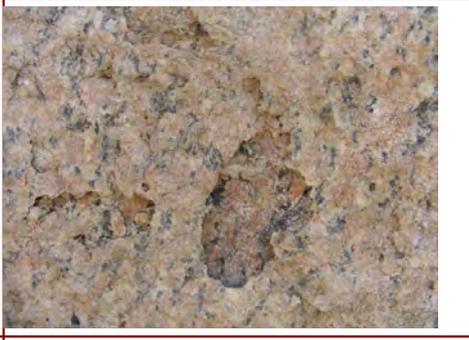
Desquamation	Détachement conduisant à la dissociation d'une ou quelques écailles indépendamment de l'orientation préexistante de la roche. Lorsque le détachement se fait en lamines selon une orientation préexistante on utilise le terme "exfoliation".

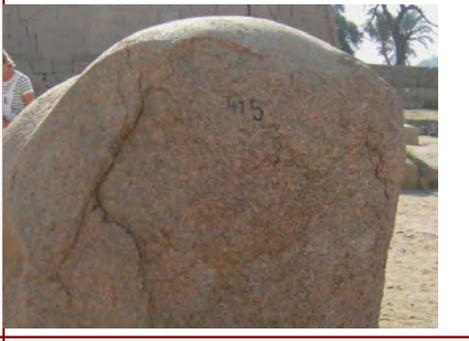
Desquamation en plaque	Desquamation dont l'interface avec la partie saine de la pierre reproduit le modelé de la pierre parallèlement à sa surface plane.

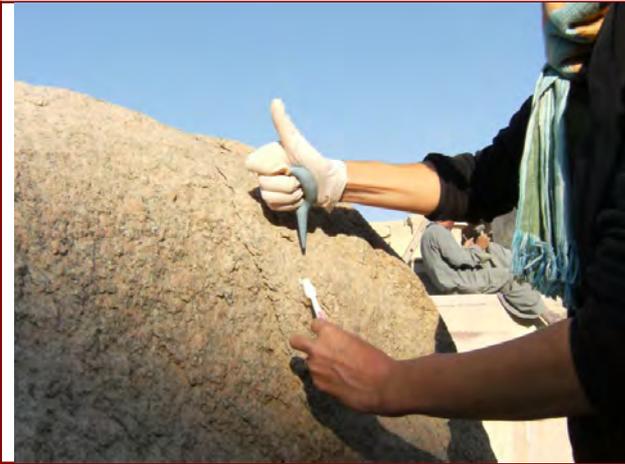
Bloc R1 : élimination de la poussière avec une poire et une brosse à dents

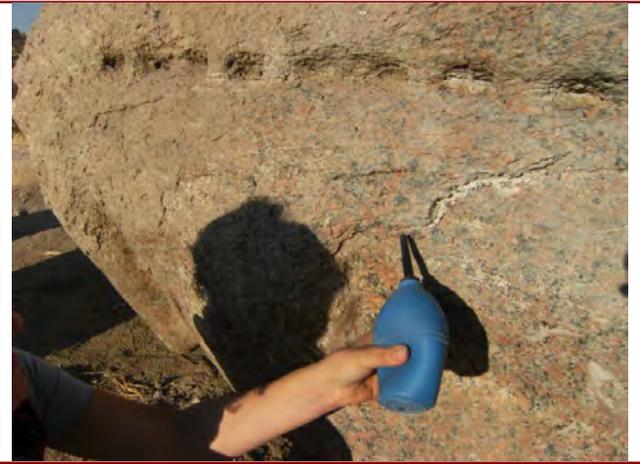
Bloc T2 : dépoussiérage des fissures avec une poire

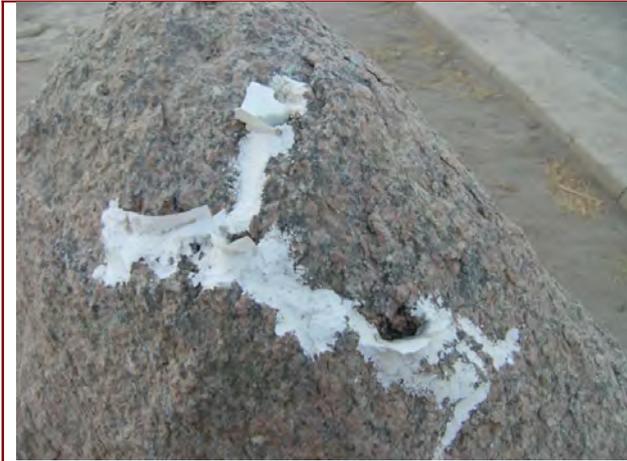
Bloc R3 : embouts en carton

3. Préparation des coulis d'époxy : fixation d'embouts en carton (préférables aux embouts en plastique qui s'adaptent moins à la forme de la pierre) scellés avec du PLM I et imperméabilisés avec du Paraloid B72. Les embouts sont placés le long d'une fissure ou éventuellement suite au percement d'un trou (les perforations à la foreuse ont donné des résultats très mitigés, nous avons donc abandonné l'opération).

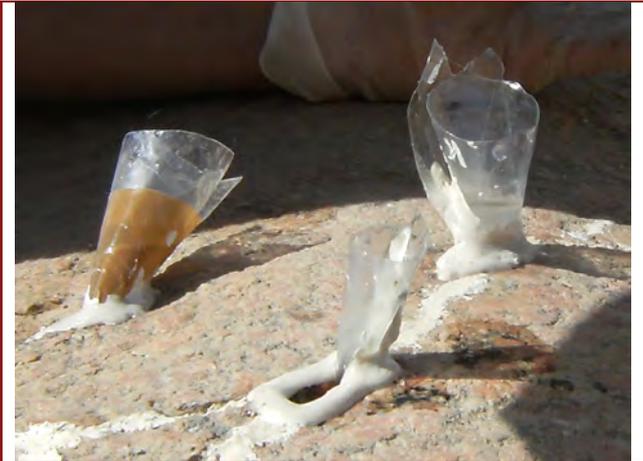
Bloc R1 : embouts en plastique

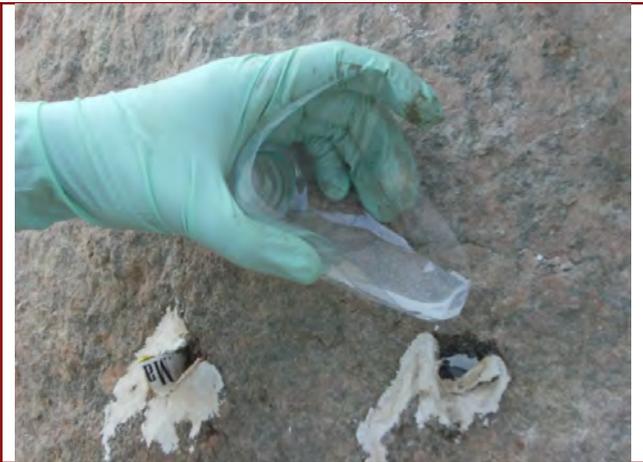
Bloc R3 : introduction de la résine en versant

4. Introduction de la résine : l'opération se réalise le matin lorsque les blocs sont à l'ombre pour éviter une polymérisation trop rapide. En cas de besoin, lorsque les deux composants sont mélangés, on dilue légèrement la résine avec de l'acétone pour fluidifier le liquide et favoriser sa pénétration. En cas de coulures ou taches, on procède immédiatement à l'élimination avec du toluène ou de la dyméthylformamide; il est difficile d'éliminer complètement les taches à cause de la surface rugueuse du granite. Lorsque les fissures sont très grandes, on charge l'époxy de poudre de grès pour économiser le matériel.

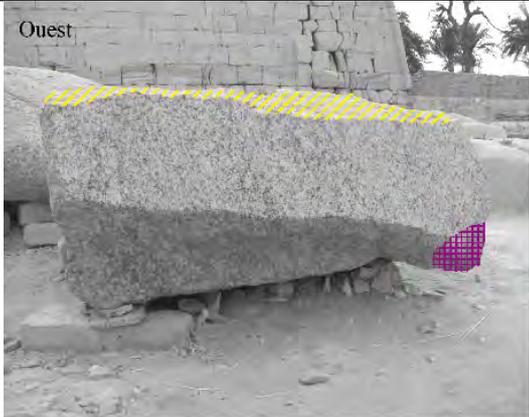
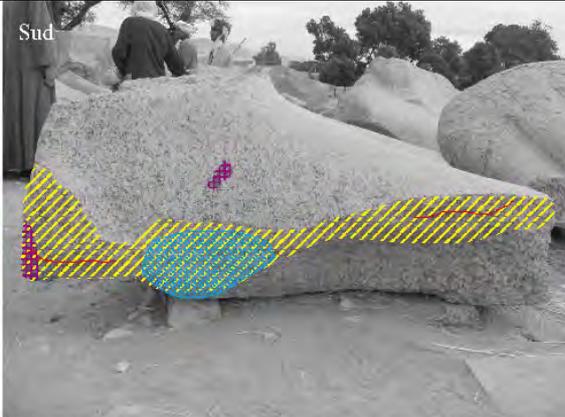
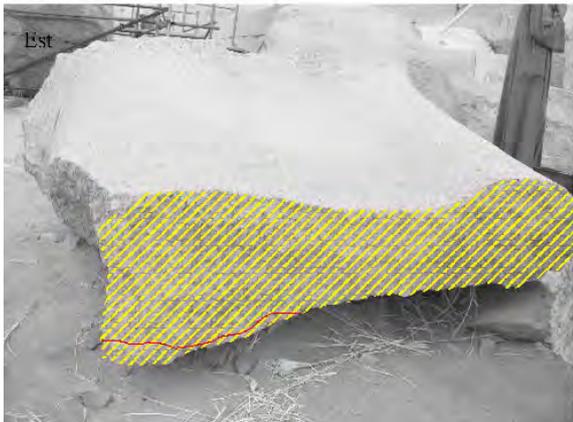
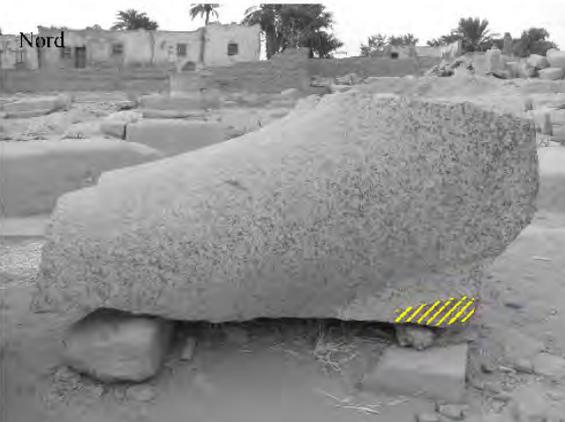
T1
<p>Est</p>

Altération chromatique	-50%	Observateurs : Claire BIGAND, Gemma TORRA I CAMPOS, Kusi COLONNA-PRETI Remarques : - Dépôt superficiel (terre et fientes) sur toute la surface. - Les faces fracturées sont affectées par des microfissures accompagnées de desquamations. Bon état de conservation, le bloc peut être manipulé. Le bloc a été déplacé sur le socle du colosse de Touy et fixé dans sa position originelle (novembre 2010).

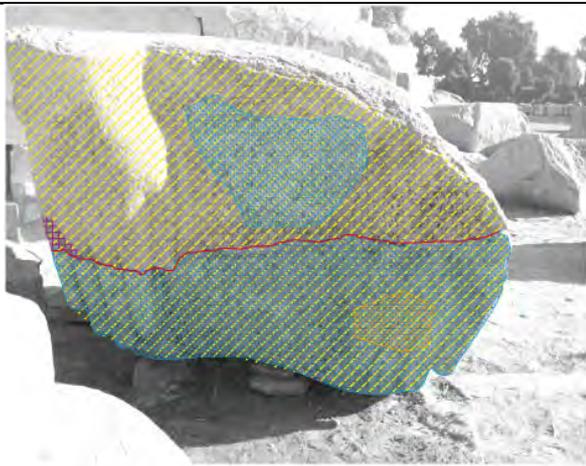
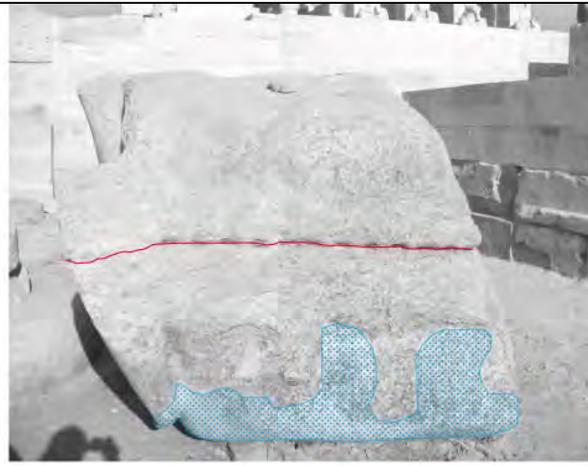
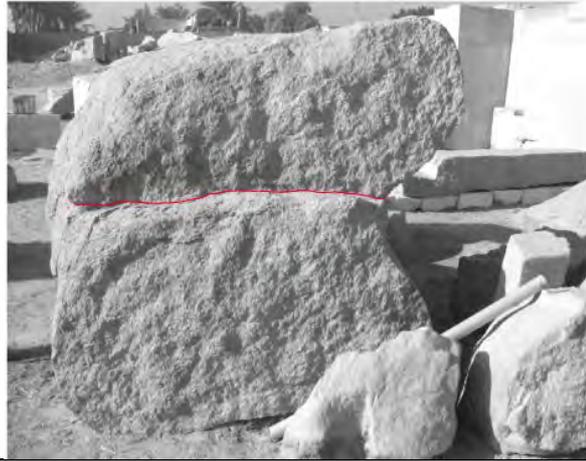
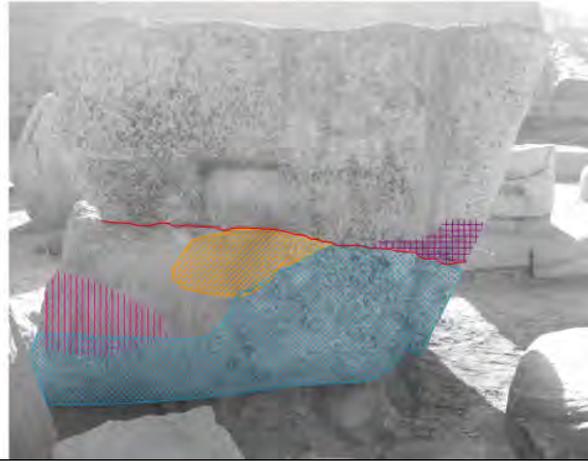
T2

Altération chromatique	-50%	Observateurs : Claire BIGAND, Kusi COLONNA-PRETI, Gemma TORRA I CAMPOS et Silvia CUNHA-LIMA Remarques : - Dépôt superficiel (terre et fientes) sur toute la surface. - La fracture centrale est accompagnée de fissures ayant provoqué la perte de matière. Sur le côté gauche, la fracture suit les trous d'amorce du débitage. - Les desquamations sont très accentuées au niveau du sol et des doigts de la main droite, provoquant des pertes importantes de la surface originelle polie. Mauvais état de conservation, le bloc nécessite une consolidation en profondeur avant d'être manipulé. Le déplacement avec la grue est prévu pour 2011.

Consolidation avec papier Japon et CMC	X	Intervenants : Kusi COLONNA-PRETI, Silvia CUNHA-LIMA Remarques : Le bloc a été conforté avec deux ancrages consistant en une tige filetée de 16 mm de diamètre en acier inoxydable fixée avec le mortier hydraulique Conbextra GP7. L'opération a été réalisée par J.C. Richard en décembre 2009. - Nettoyage de surface : dépoussiérage à la souffleuse et à la brosse. - Pré-consolidation : bouchage des fissures avec du PLM A imperméabilisé avec une couche de Paraloid B72 solubilisé dans l'acétone. - Consolidation des desquamations en plaque avec des injections de résine époxy Araldit AY103 + durcisseur HY956. La résine produit des taches par diffusion et remontée du produit suivant le réseau de microfissures préexistant. Cependant, la résine ne pénètre pas dans toutes les zones desquamées. Nous y remédions en faisant des trous à la foreuse et au bistouri pour créer des voies d'accès. - Nettoyage des taches d'époxy avec des compresses toluène. - Consolidation des zones desquamées avec un mortier composé de chaux hydraulique Crualys (1/4) et poudre de grès d'une couleur proche au granite (3/4) appliqué en injection et en faisant des solins. Nous faisons également des injections de PLM A (1/2) et poudre de grès (1/2) dans les zones où il y a moins d'accroche. - Protection provisoire des bouchages blancs au PLM avec un mortier composé de chaux aérienne (1/4) et poudre de grès d'une couleur proche au granite (3/4). - Essai de consolidation provisoire avec un facing de papier Japon (une couche de papier fin et une de papier épais) et méthylcellulose (MC). Retiré à l'eau.

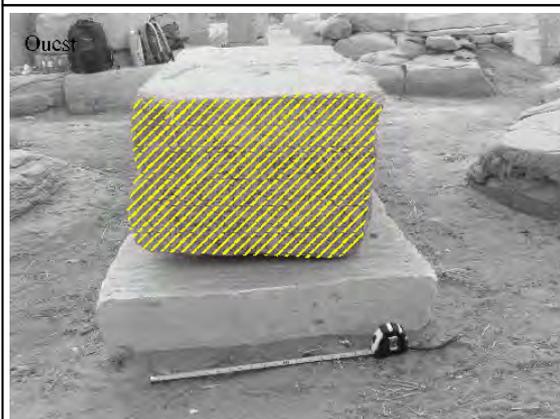
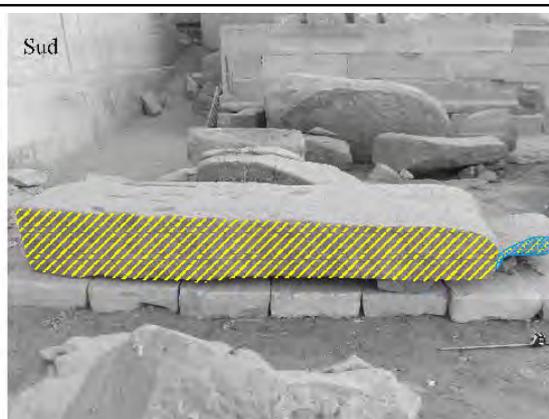
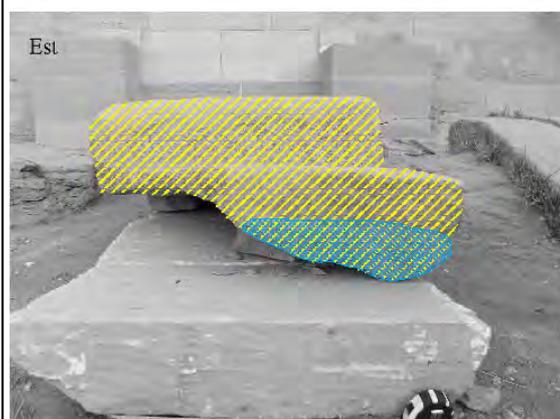
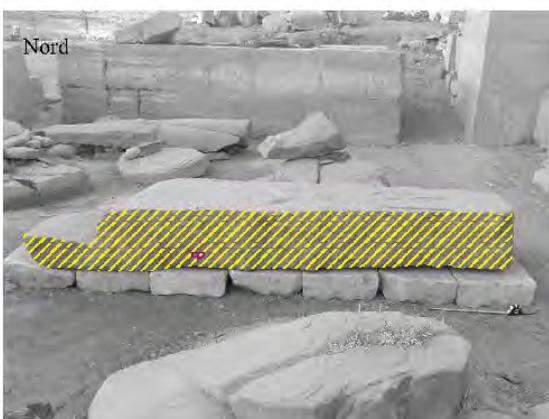
T3

Altération chromatique	0%	Observateurs : Claire BIGAND, Gemma TORRA I CAMPOS, Kusi COLONNA-PRETI Remarques : - Dépôt superficiel (terre et fientes) sur toute la surface. - Nid de guêpes sur un des côtés. - Les faces fracturées sont affectées par des microfissures accompagnées de desquamations. Bon état de conservation, le bloc peut être manipulé. Le déplacement avec la grue est prévu pour 2011.

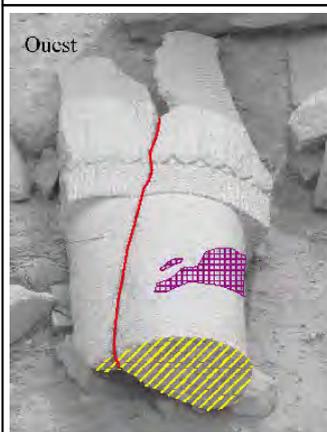
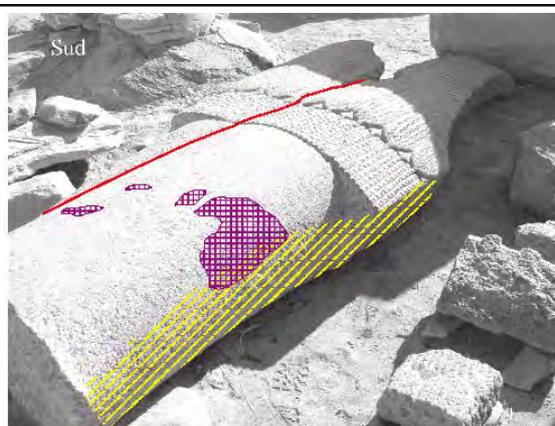
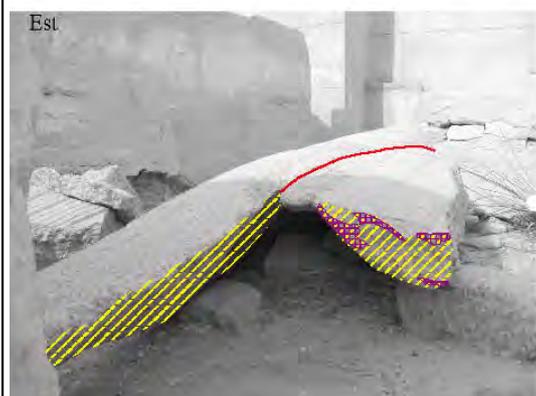
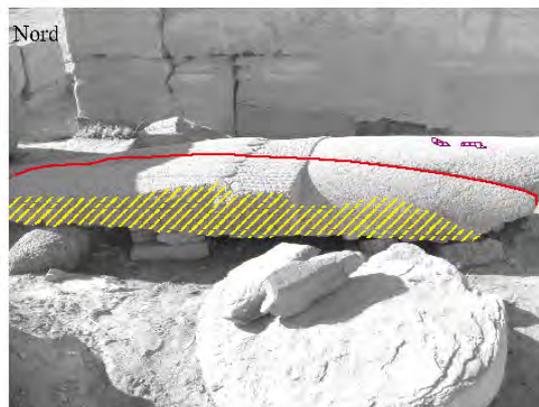
T5

Altération chromatique	-50%	Observateurs : Claire BIGAND, Kusi COLONNA-PRETI, Gemma TORRA I CAMPOS Remarques : - Dépôt superficiel (terre et fientes) sur toute la surface; beaucoup de fientes d'oiseaux. - Le bloc se compose de deux grands fragments. Les faces fracturées sont affectées par des microfissures accompagnées de desquamations. Nombreuses fissures sur la partie inférieure. - Altération chromatique consistant en restes de bois, probablement dû au transport des blocs. Bon état de conservation, le bloc peut être manipulé.

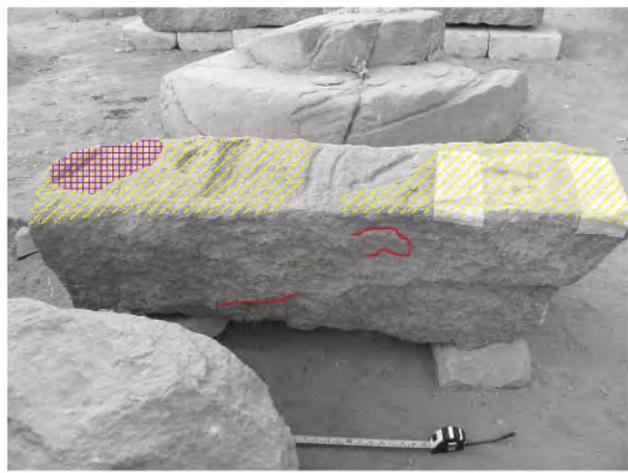
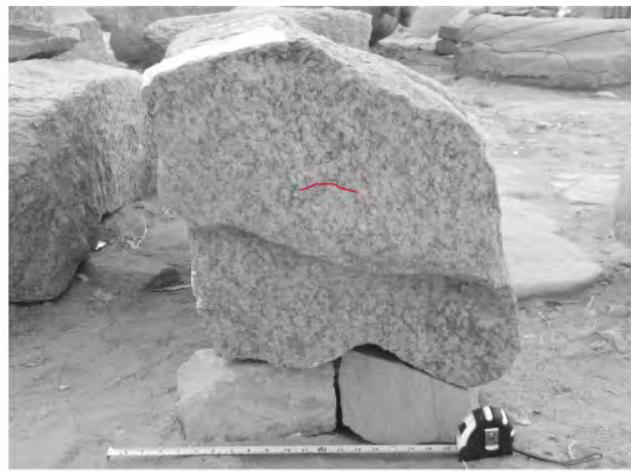
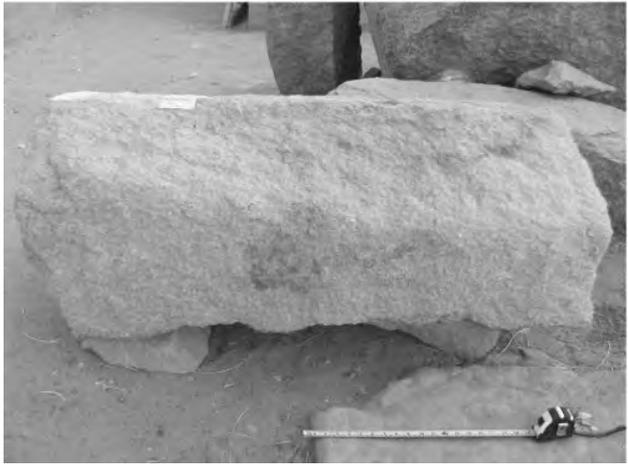
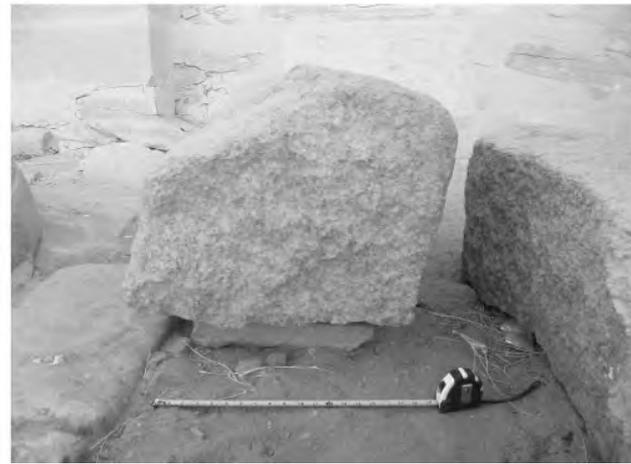
T7

Altération chromatique	-50%	Observateurs : Kusi COLONNA-PRETI Remarques : Bloc identifié en 2010 comme appartenant à la sculpture de Touy. La face sculptée était en contact avec le sol. <ul style="list-style-type: none">- Dépôt superficiel (terre) sur toute la surface.- Tâches ponctuelles dans la partie supérieure droite, apparemment d'humidité.- Fissures sur la face sculptée et microfissures sur les faces latérales.- Les desquamations accompagnant les fissures, principalement sur la face sculptée. État de conservation moyen, le bloc nécessite une consolidation de surface avant d'être manipulé. Le déplacement avec la grue est prévu pour 2011.

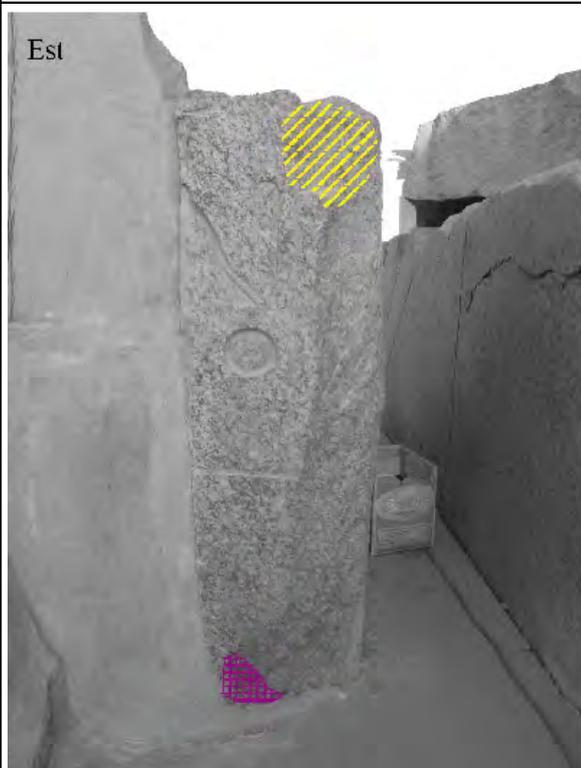
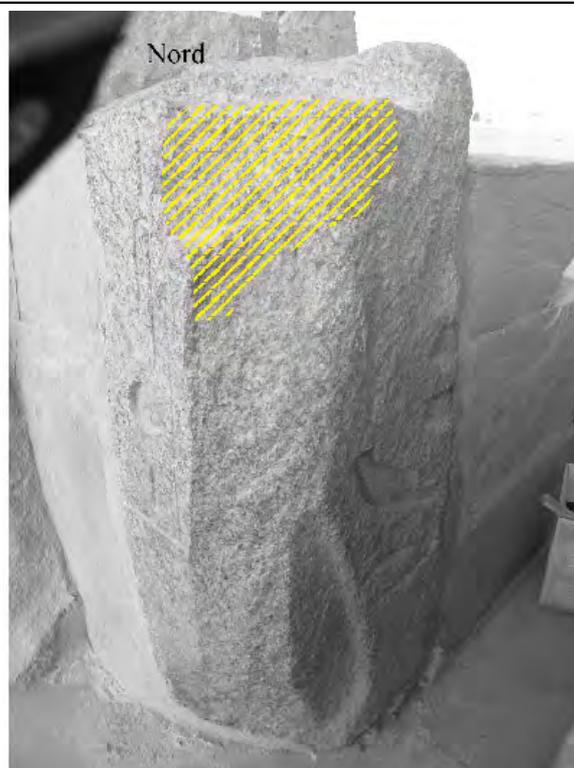
T8

Remarques :
- Les faces fracturées sont affectées par des microfissures et des desquamations, principalement sur la face sud.
Bon état de conservation, le bloc peut être manipulé.

Le bloc a été identifié comme appartenant à la statue de Touy au début de la mission de 2010. Il a été déplacé sur le socle et fixé dans sa position originelle avec un mortier à base de ciment séparé de l'original avec du papier (novembre 2010).

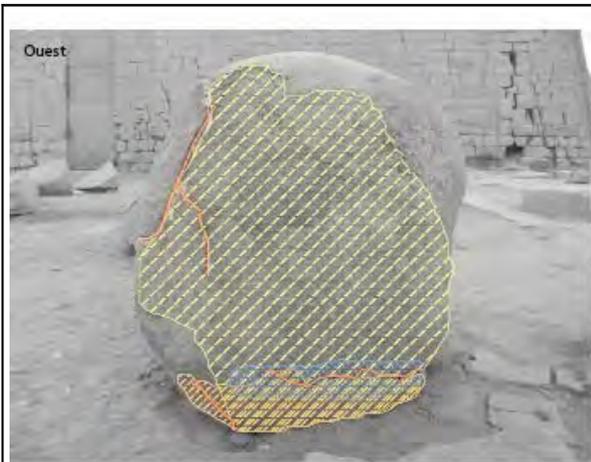
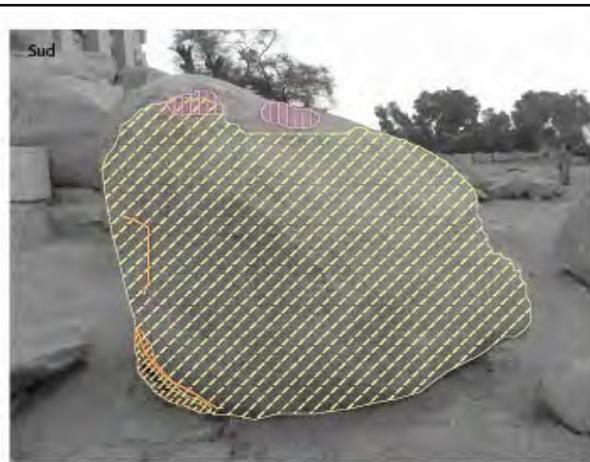
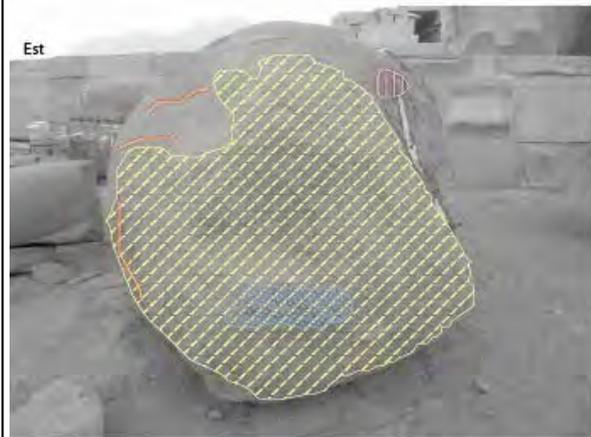
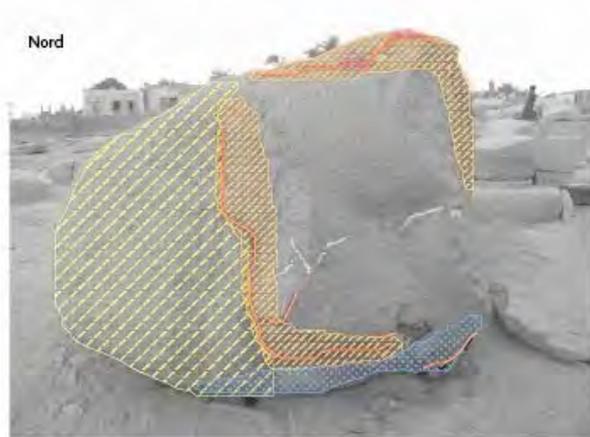
R1

Altération chromatique	0%	Observateurs : Edwige BRIDA Remarques : <ul style="list-style-type: none">- Dépôt superficiel sur toutes les faces.- Croûte saline sur la partie inférieure en contact avec la terre, accompagné d'efflorescences.- Grandes fissures sur une des faces non sculptée avec séparation de 5 cm et vide. Très grand risque de pertes liées aux fissures qui accompagnent les desquamations.- La desquamation en plaque concerne la surface sculptée et les zones proches des fissures. Mauvais état de conservation, le bloc nécessite une consolidation en profondeur avant d'être manipulé. Le déplacement avec la grue est prévu pour 2011.

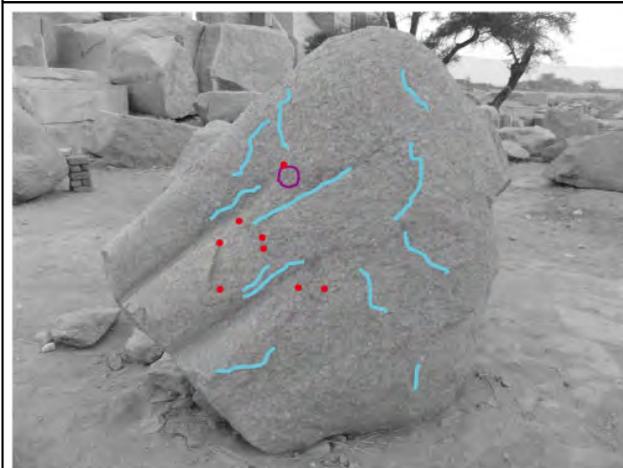
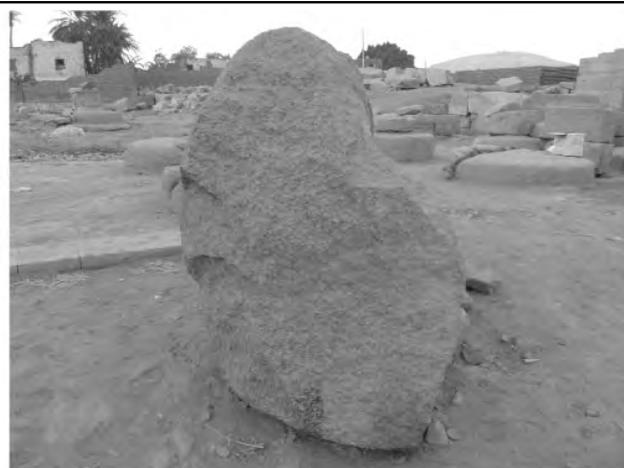
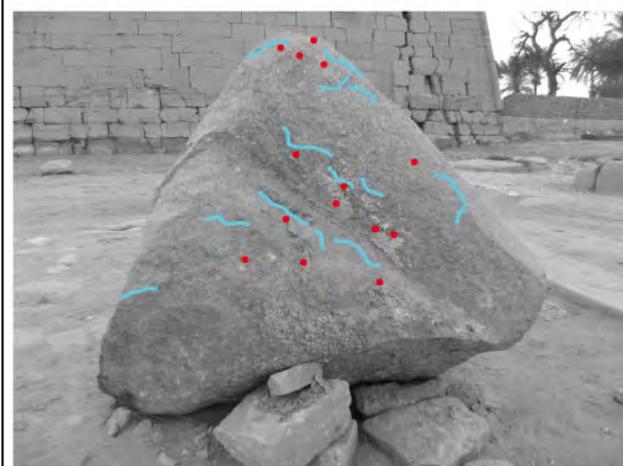
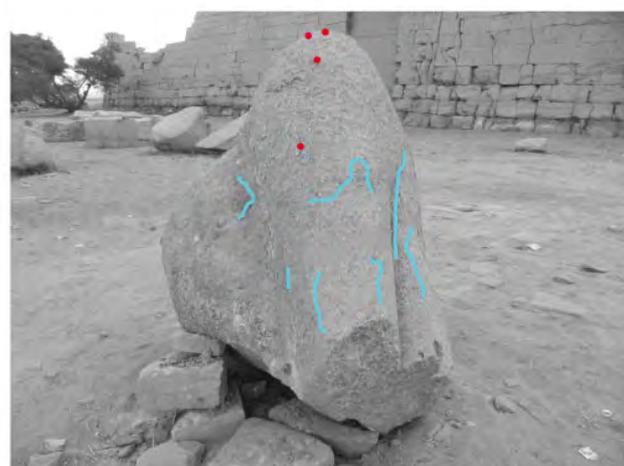
R3

Injection d'époxy	X	Remarques : - Nettoyage de surface : dépoussiérage à la souffleuse et à la brosse et à la brosse à dents. - Pré-consolidation : bouchage des fissures avec du PLM A imperméabilisé avec une couche de Paraloid B72 solubilisé dans l'acétone. - Consolidation des desquamations en plaque avec des injections de résine époxy Araldit AY103 + durcisseur HY956. - Nettoyage des taches d'époxy avec des compresses de toluène. - Consolidation des zones desquamées avec un mortier composé de chaux hydraulique Crualys (1/4) et poudre de grès d'une couleur proche au granite (3/4) appliqué en injection et en faisant des solins. - Protection provisoire des bouchages blancs au PLM avec un mortier composé de chaux aérienne (1/4) et poudre de grès d'une couleur proche au granite (3/4).

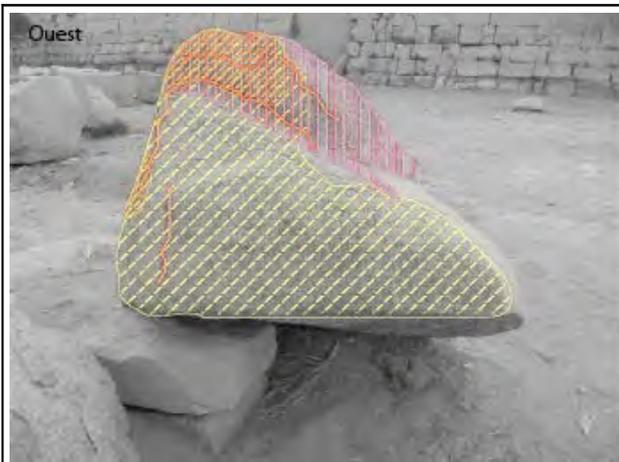
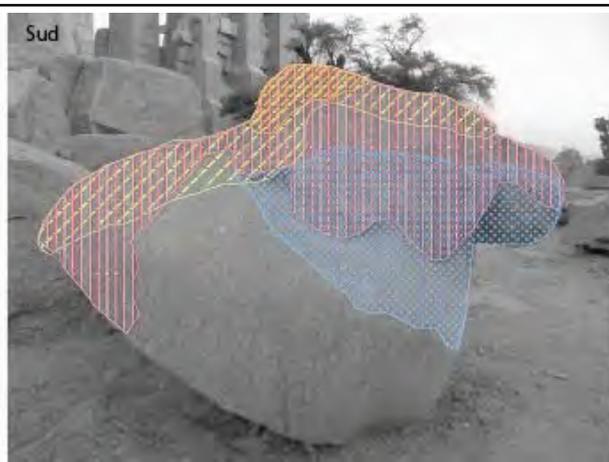
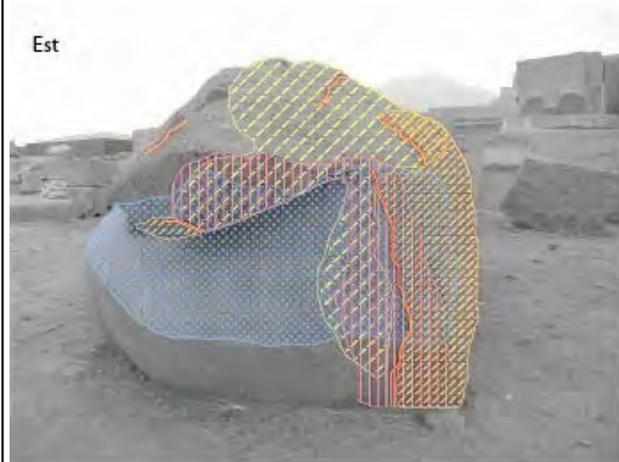
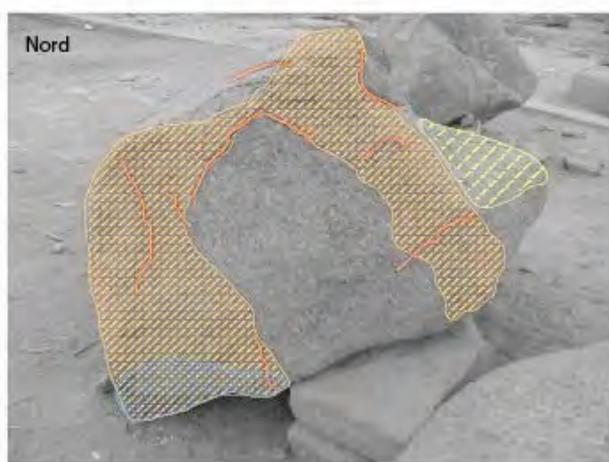
R4

Altération chromatique	0%	Observateurs : Kusi COLONNA-PRETI Remarques : - Croûte saline sur les angles et la partie proche du sol. - Desquamation sur l'index et la face sud. - Fissures importantes sur la face nord, grande fissure sur la face est. - Grande desquamation en plaque sur l'index. Mauvais état de conservation, le bloc nécessite une consolidation en profondeur avant d'être manipulé. Le déplacement avec la grue est prévu pour 2011.
