Demandeur : Association pour la Sauvegarde du Ramesseum
Présidée par Christian Leblanc
Siège social : Résidence Saint Eloi I, 173 rue de Charenton – 75012 Paris

Rapport des interventions de conservation et restauration réalisées au Ramesseum, Égypte

Mission 2010

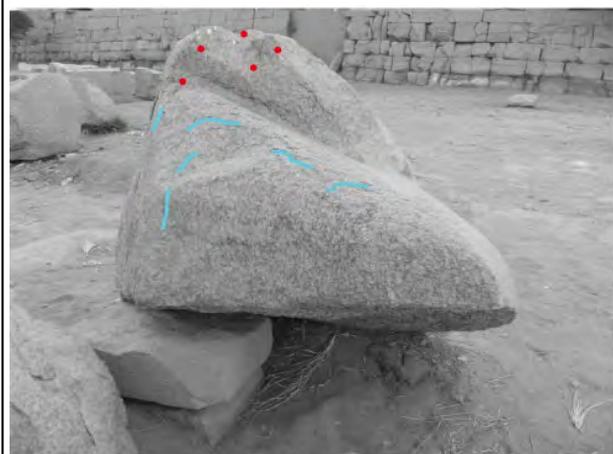
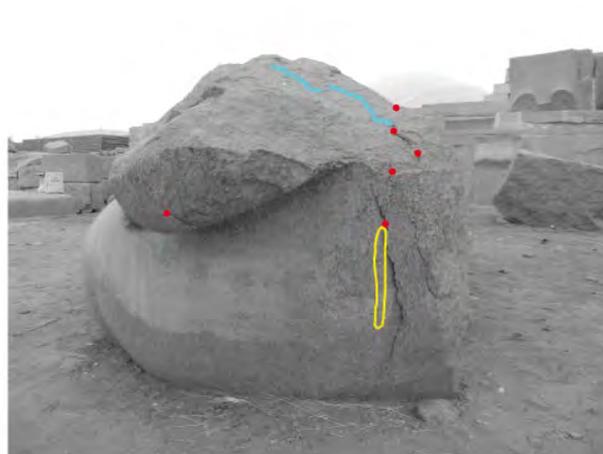
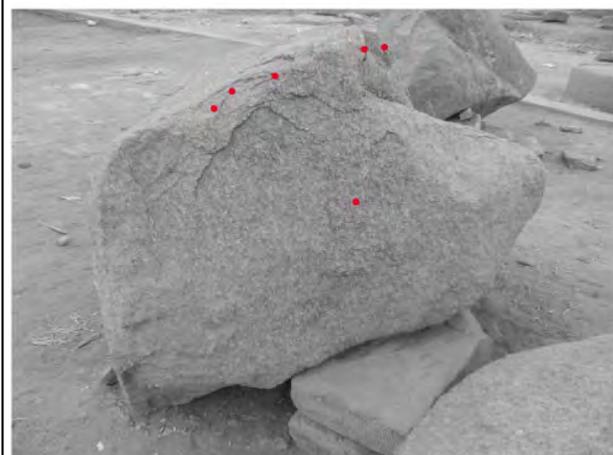
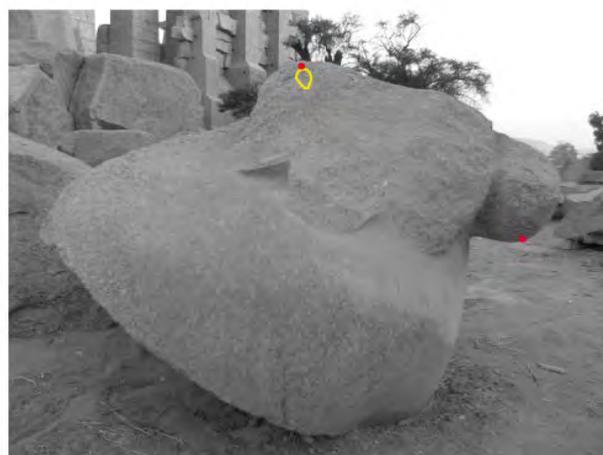
R4

Consolidation avec papier Japon et CMC		Intervenants : Kusi COLONNA-PRETI Remarques : - Nettoyage de surface : dépoussiérage à la souffleuse et à la brosse et à la brosse à dents. - Pré-consolidation : bouchage des fissures avec du PLM A imperméabilisé avec une couche de Paraloid B72 solubilisé dans l'acétone. - Consolidation des desquamations en plaque avec des injections de résine époxy Araldit AY103 + durcisseur HY956. Il reste des zones creuses car il n'y a pas de points d'accès pour réaliser les injections. - Nettoyage des taches d'époxy avec des compresses d'acétone. - Consolidation des zones desquamées avec un mortier composé de chaux hydraulique Crualys (1/4) et poudre de grès d'une couleur proche au granite (3/4) appliqué en injection et en faisant des solins. - Protection provisoire des bouchages blancs au PLM avec un mortier composé de chaux aérienne (1/4) et poudre de grès d'une couleur proche au granite (3/4). Il est prévu de bouger ce bloc en 2011 pour accéder aux blocs de Touy.

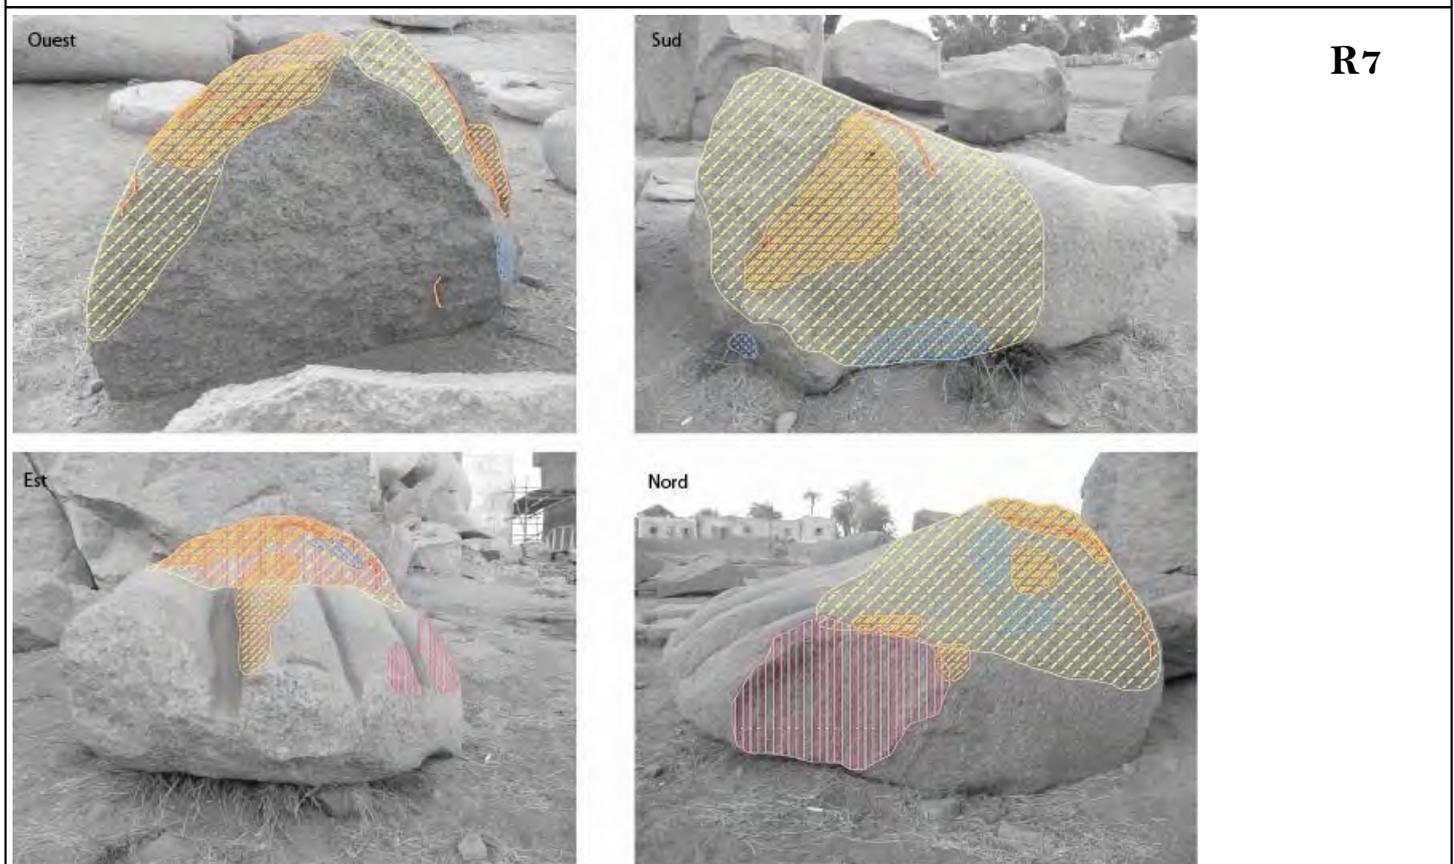
Partie manquante de la surface sculptée	+50%
		Observateurs : Silvia CUNHA-LIMA
		Remarques : - Desquamation accentuée de la surface sculptée. - Desquamation en plaque proche de la surface sculptée conservée. Mauvais état de conservation, le bloc nécessite une consolidation en profondeur avant d'être manipulé.

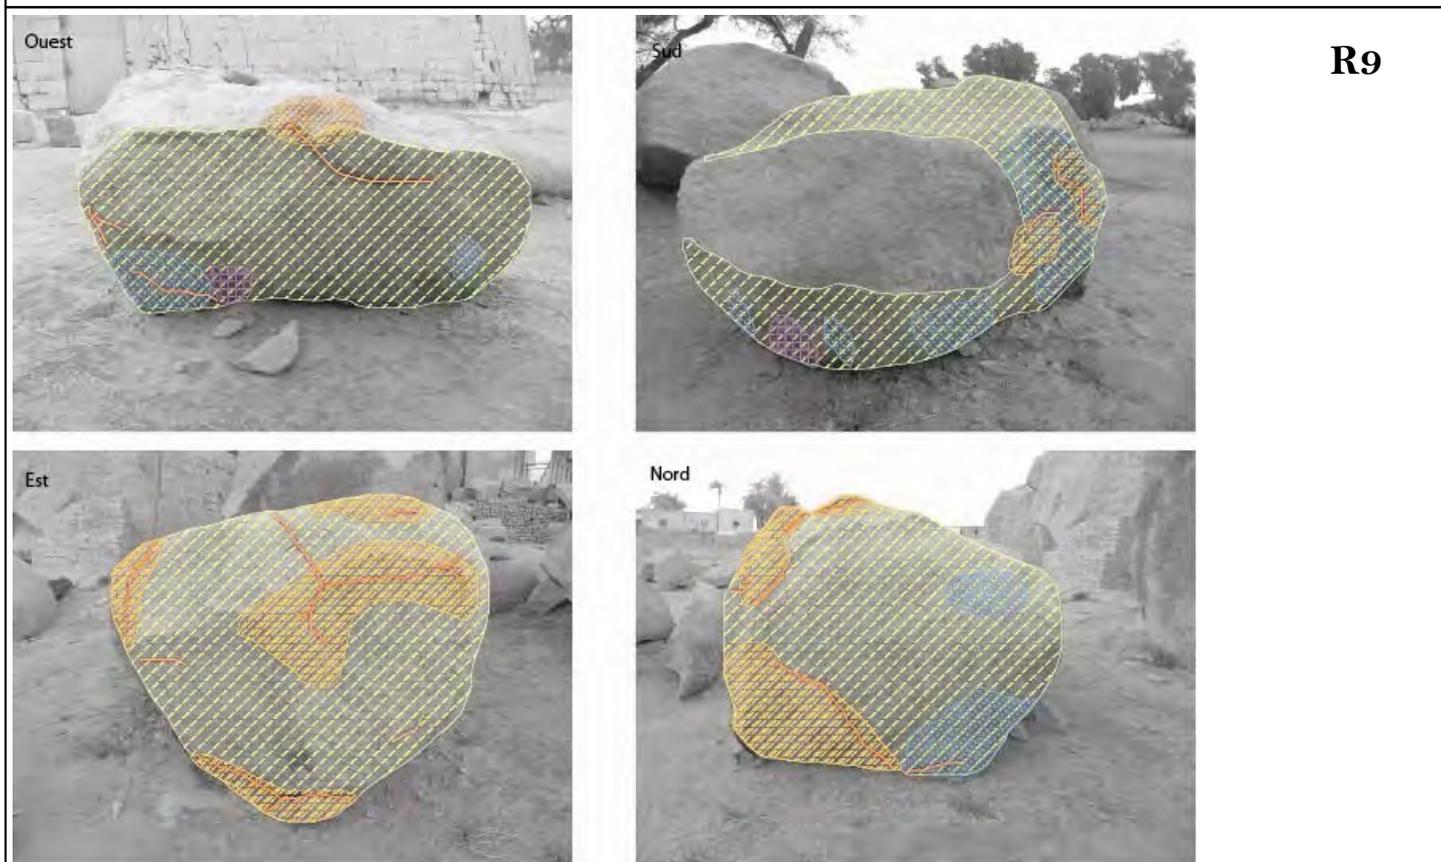
Partie manquante de la surface sculptée	100%
		Observateurs : Silvia CUNHA-LIMA
		Remarques : - La surface sculptée est complètement perdue. - Desquamation en plaque de grande épaisseur accompagnée de fissures sur une grande partie de la surface. Mauvais état de conservation, le bloc nécessite une consolidation en profondeur avant d'être manipulé.

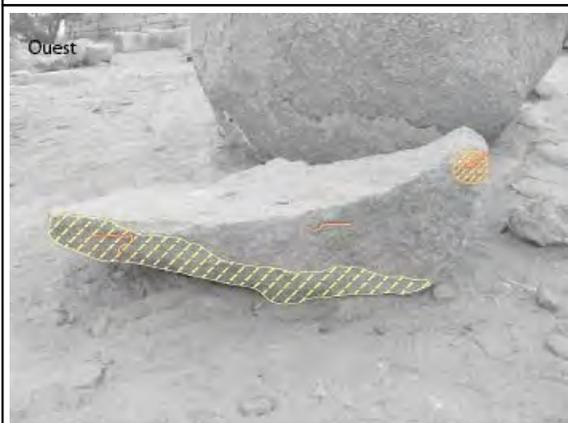
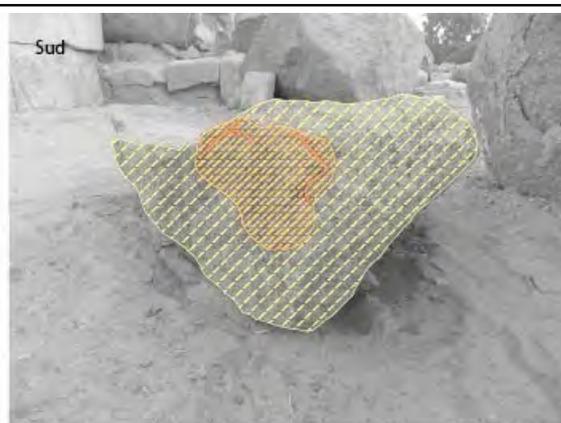
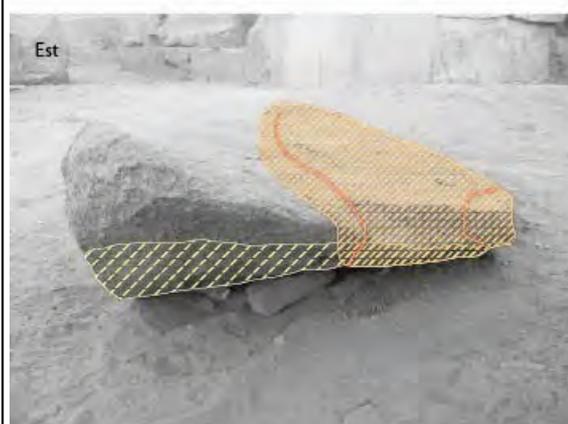
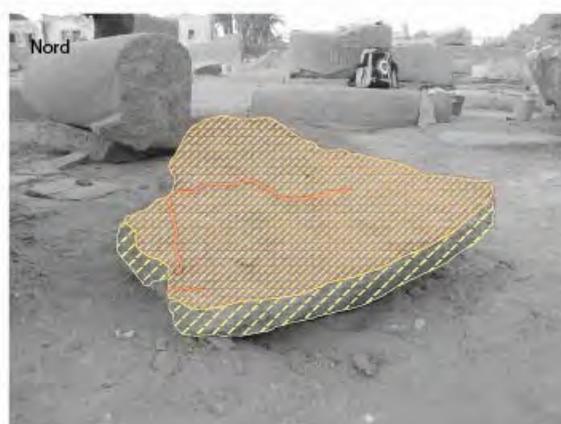
R11

Altération chromatique	0%	Observateurs : Silvia CUNHA-LIMA Remarques : - La face fissurée est peut être fracturée. - Desquamation préférentielle des zones proches du sol. Mauvais état de conservation, le bloc nécessite une consolidation en profondeur avant d'être manipulé. Le déplacement avec la grue est prévu pour 2011.

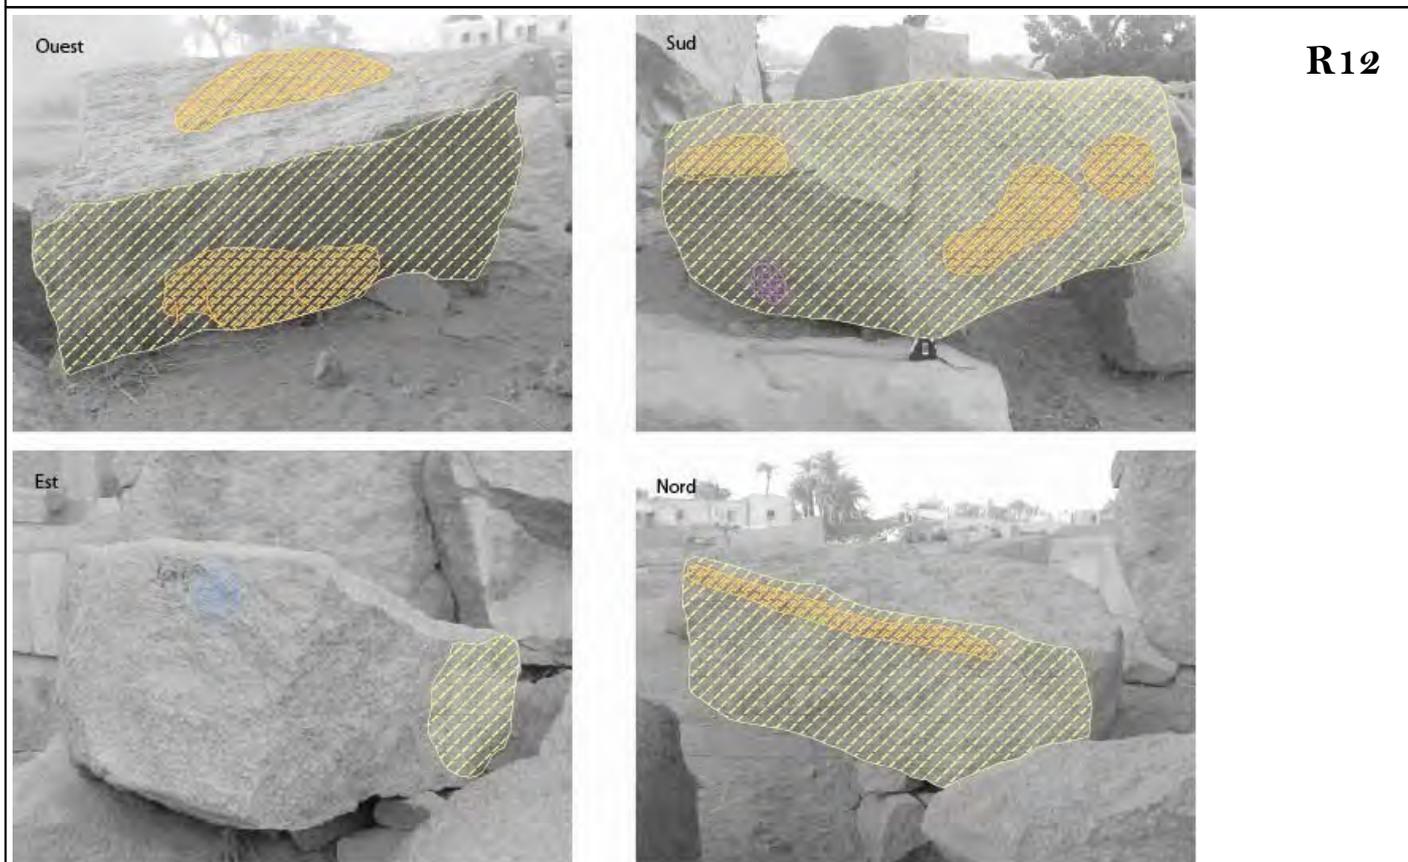
Partie manquante de la surface sculptée	-
		Observateurs : Silvia CUNHA-LIMA
		Remarques : - Desquamation peu accentuée de toute la surface. Bon état de conservation, le bloc peut être manipulé.

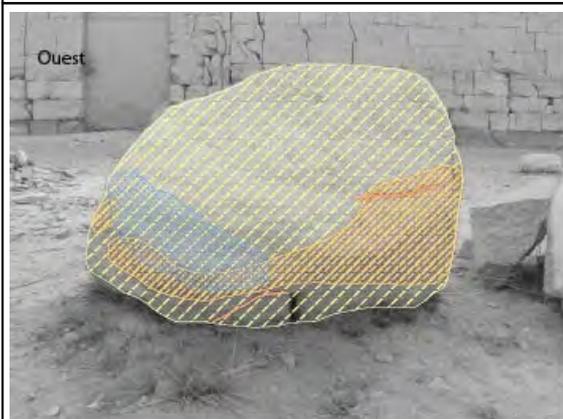
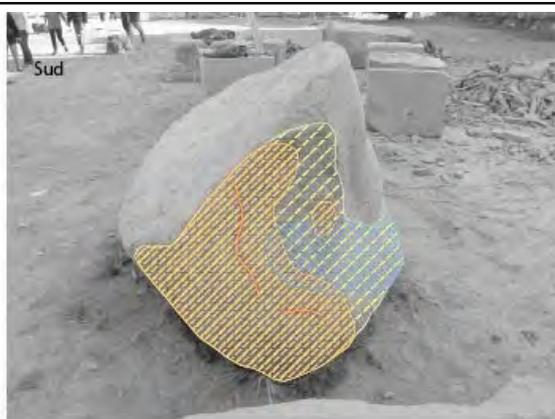
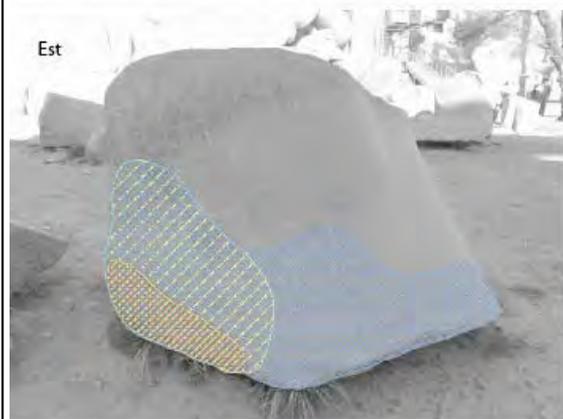
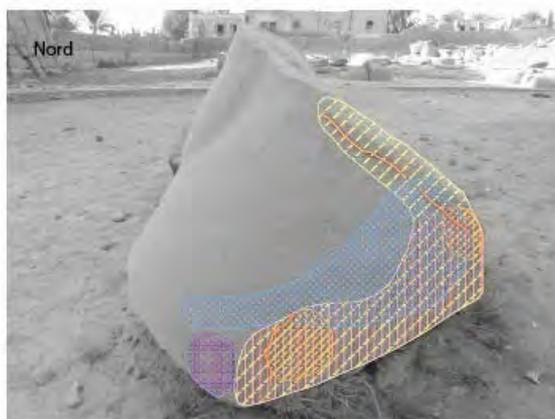
R13

Mauvais état de conservation, le bloc nécessite une consolidation en profondeur avant d'être manipulé.

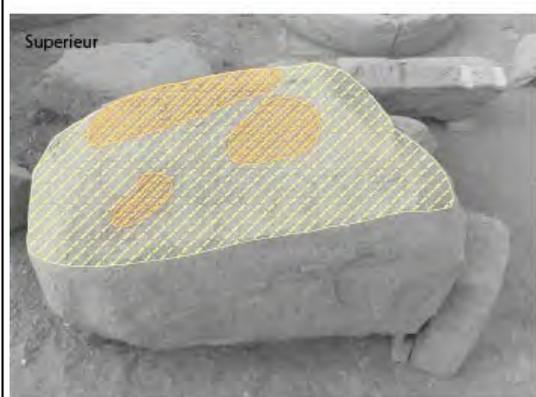
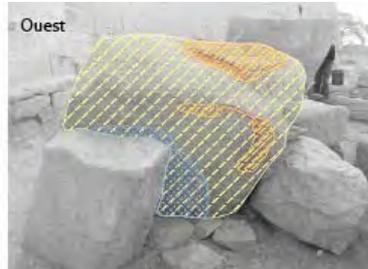
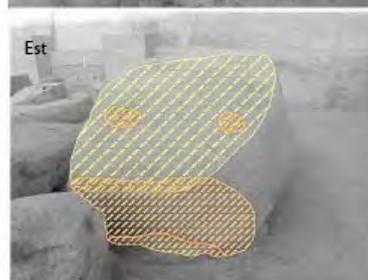
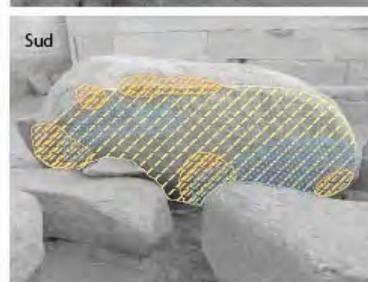
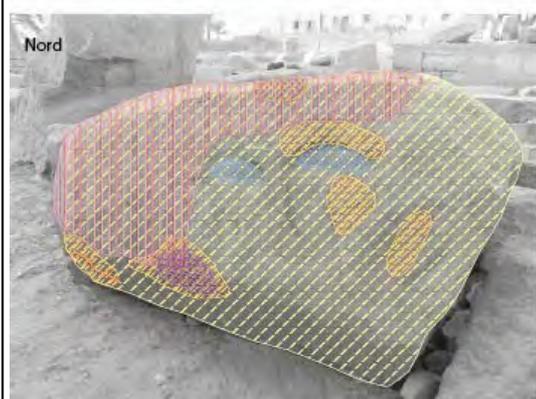
R14

Partie manquante de la surface sculptée	50%

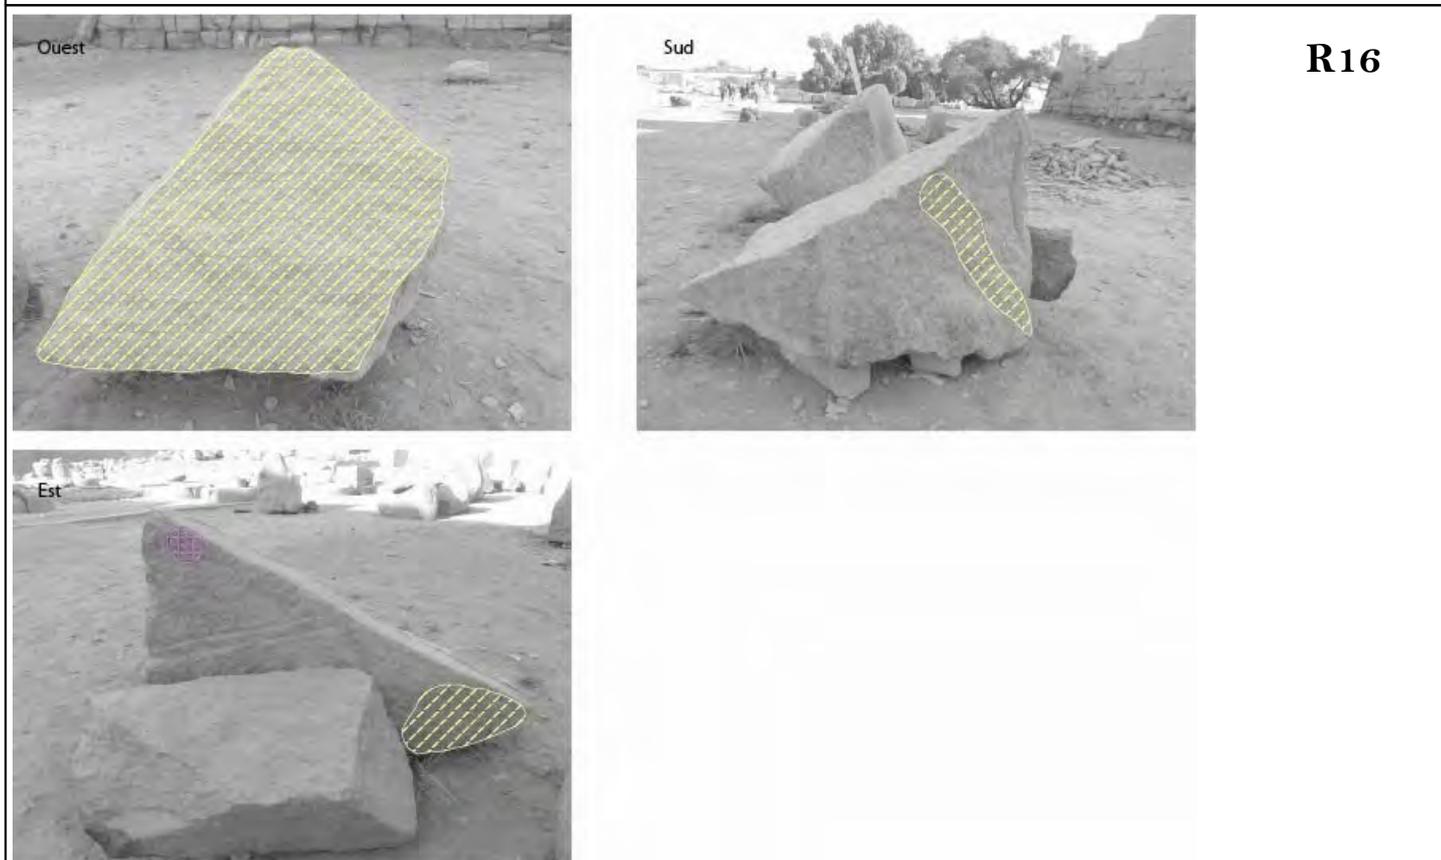
Partie manquante de la surface sculptée	-
		Observateurs : Silvia CUNHA-LIMA
		Remarques : Bon état de conservation, le bloc peut être manipulé.

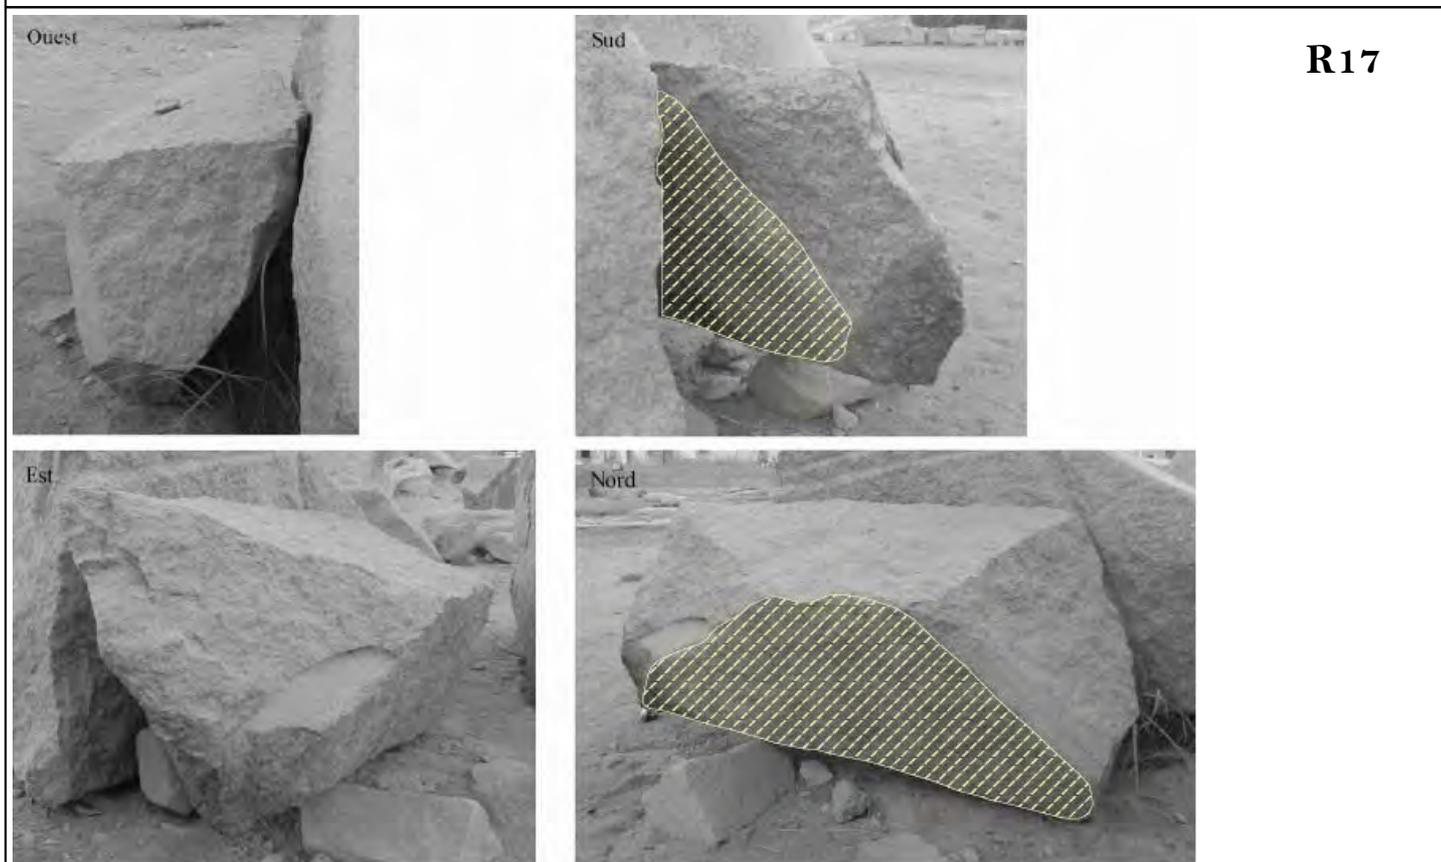
Partie manquante de la surface sculptée	-
		Observateurs : Silvia CUNHA-LIMA
		Remarques : Bon état de conservation, le bloc peut être manipulé.

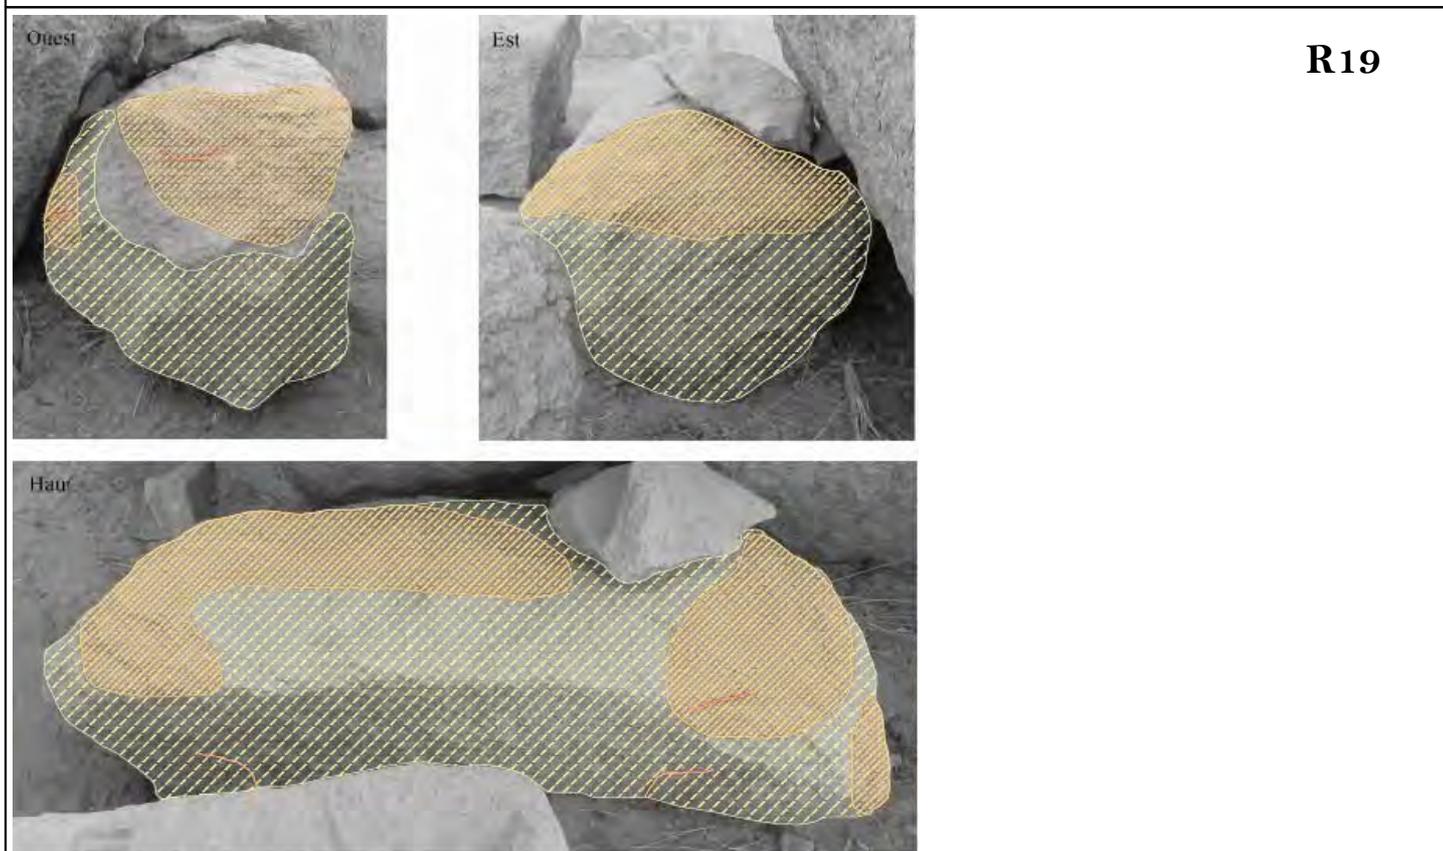
Partie manquante de la surface sculptée	-
Observateurs : Silvia CUNHA-LIMA		
Remarques : - Desquamation accentuée de toute la surface. - Grande zone de desquamation en plaque sur la face supérieure. Mauvais état de conservation, le bloc nécessite une consolidation en profondeur avant d'être manipulé.

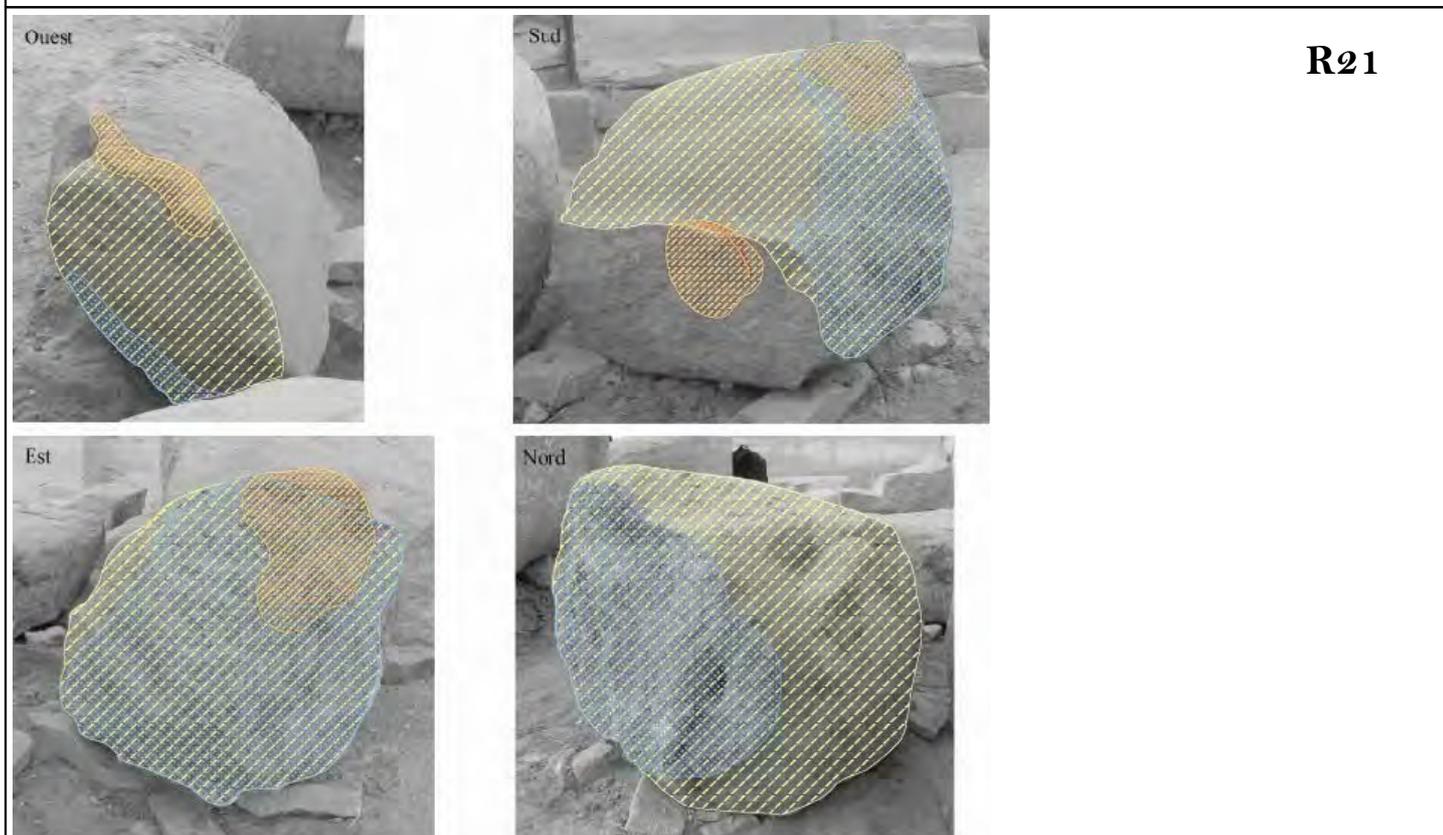
Partie manquante de la surface sculptée	-
		Observateurs : Silvia CUNHA-LIMA Remarques : - Desquamation très accentuée de la surface accompagnée d'efflorescences salines. - Desquamation en plaque ponctuelle. État de conservation moyen, le bloc nécessite une consolidation de surface avant d'être manipulé.

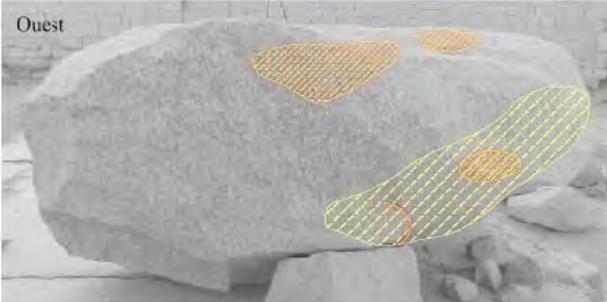
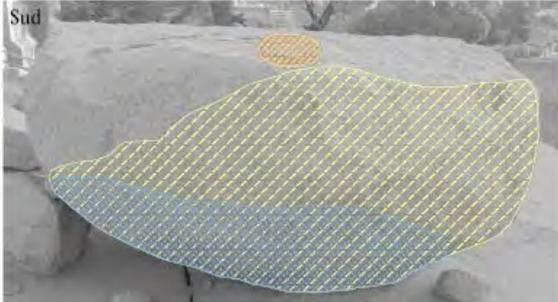
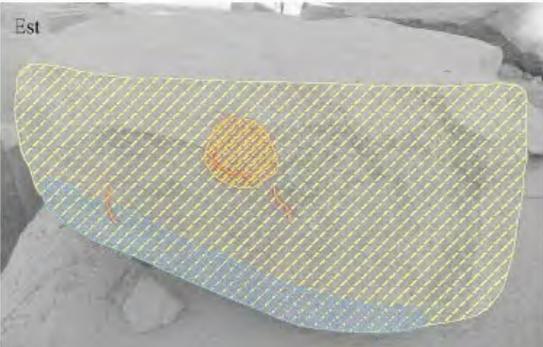
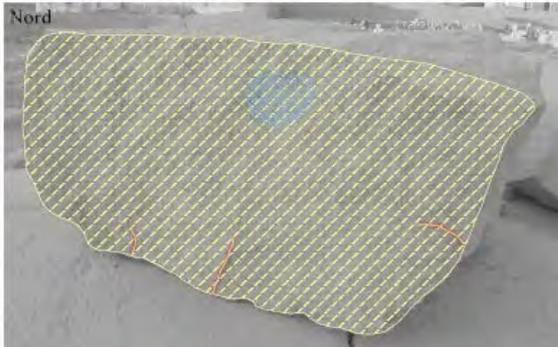
R24

Altération chromatique	-15%	Observateurs : Silvia CUNHA-LIMA Remarques : - Les faces fracturées sont affectées par des microfissures accompagnées de desquamations. État de conservation moyen, le bloc nécessite une consolidation de surface avant d'être manipulé.

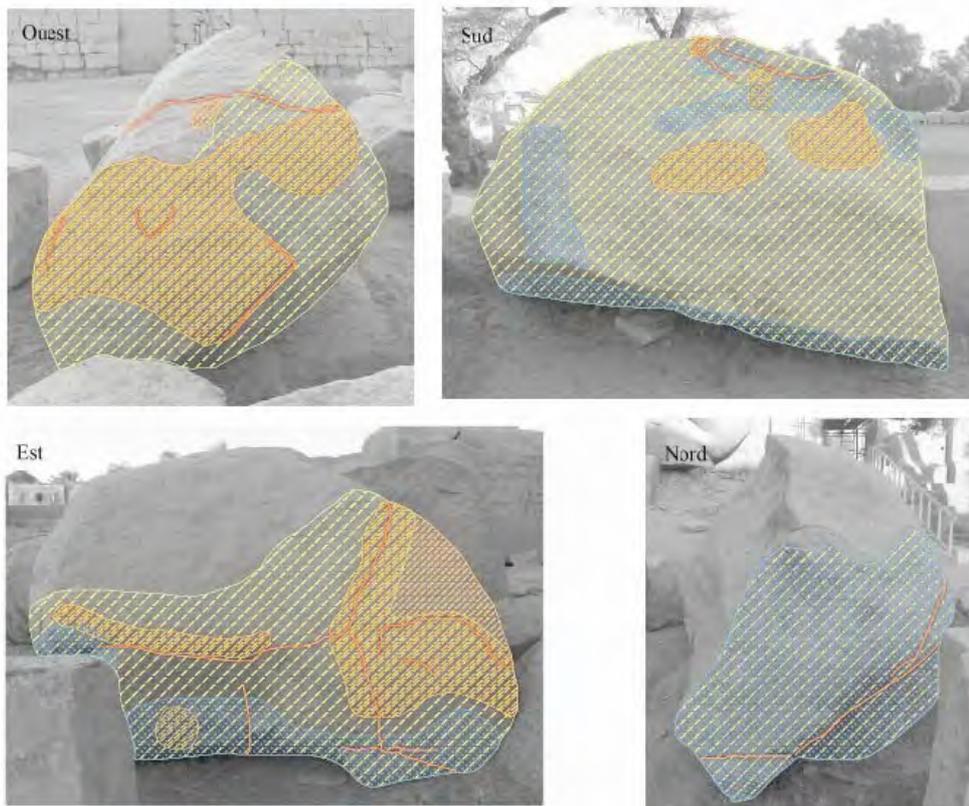
R31

Altération chromatique	10%	Observateurs : Silvia CUNHA-LIMA Remarques : - Le bloc est fracturé. - Les faces ouest et est présentent de grandes zones de desquamation en plaque. - Desquamation accentuée accompagnée des microfissures. Mauvais état de conservation, le bloc nécessite une consolidation en profondeur avant d'être manipulé.

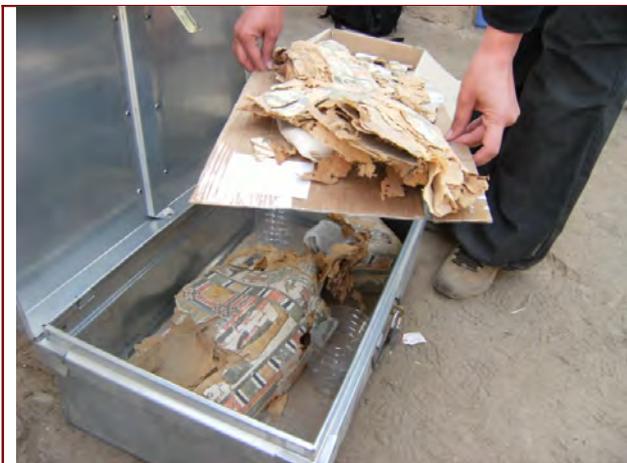
Stockage des cartonnages sur des supports en carton recouvert de film plastique, superposés en étages

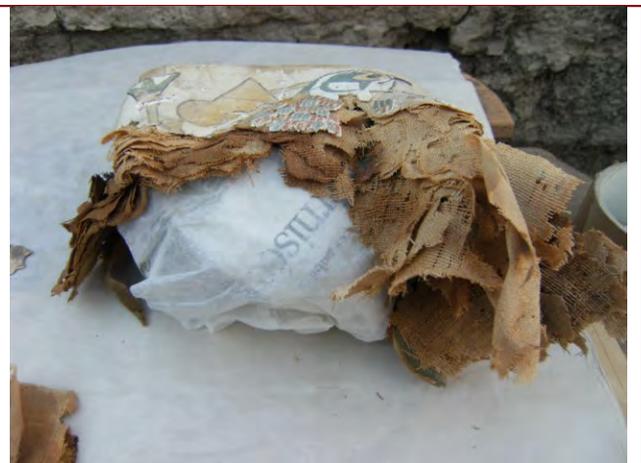
Création de supports pour les fragments de cartonnage en papier journal recouvert de papier Japon

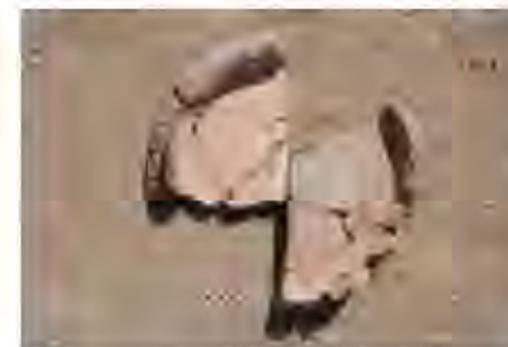
PHOTO APRES RESTAURATION

- Fragmenté en 8 pièces, incomplet.
- Dépôt de terre sur toute la superficie.
- Fissure sur un fragment.
- 11 fragments ont été collés préalablement avec un adhésif néoprène.

Entreposer à l'abri du soleil.

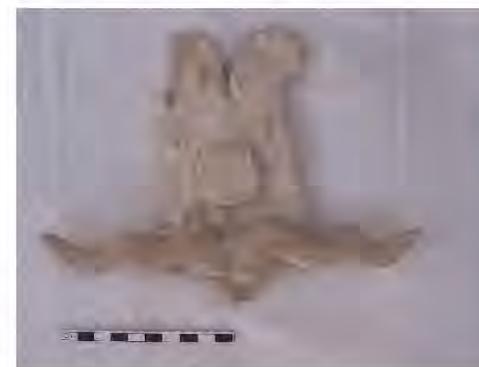
PHOTO APRES RESTAURATION

- Perte de matière inférieure à 5%
- Fissure de la corne à droite sans jeu
- Mouvement axial de la corne sur le goujon antique, menaçant de se rompre
- Matière picturale en trace
- Terre incrustée sur les deux faces
