Demandeur : Association pour la Sauvegarde du Ramesseum  
Présidée par Christian Leblanc  
Siège social : Résidence Saint Eloi I, 173 rue de Charenton – 75012 Paris

## Rapport des interventions de conservation et restauration réalisées au Ramesseum, Égypte

### Mission 2011

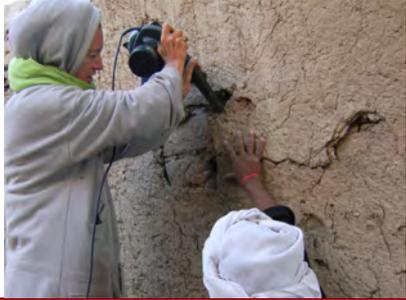
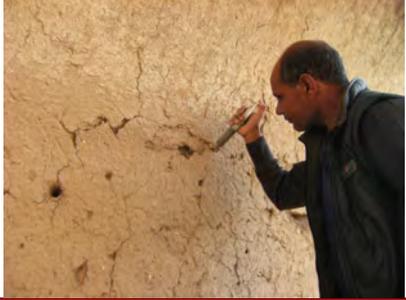
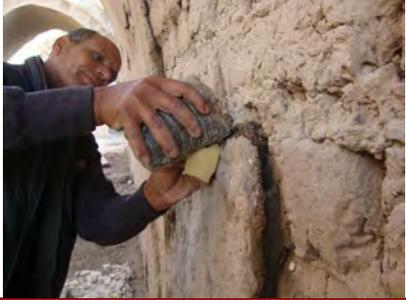
<b>Consolidation d'enduits dans le secteur STA</b>

<i>Nettoyage avec la souffleuse</i>	<i>Injections avec un coulis de terre</i>

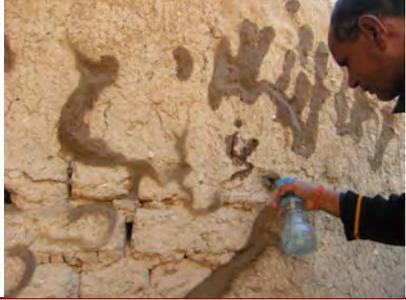
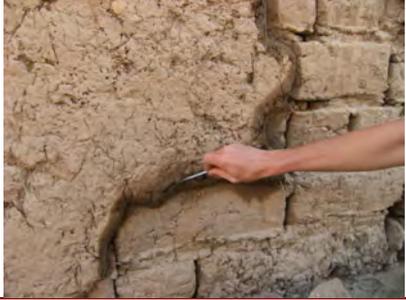
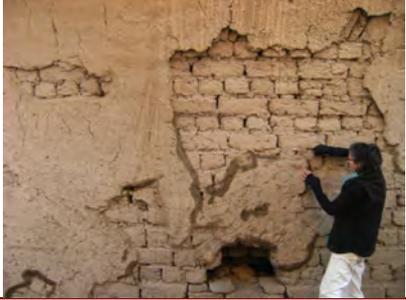
<i>Humidification avant d'appliquer le solin</i>	<i>Application du solin en mortier de terre</i>

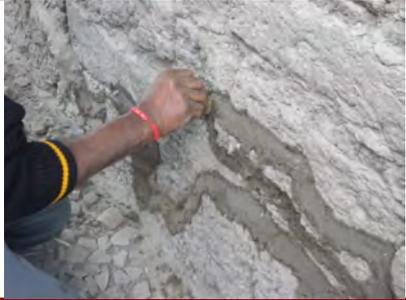
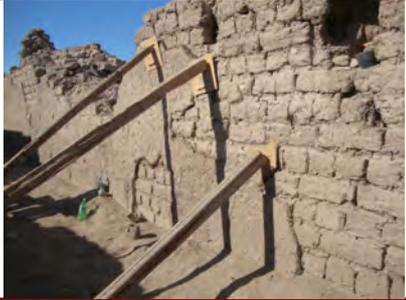
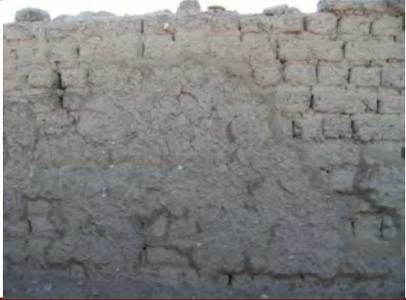
<i>Lissage de la surface du solin</i>	<i>Application de pression pour l'adhésion</i>	<i>Résultat final</i>

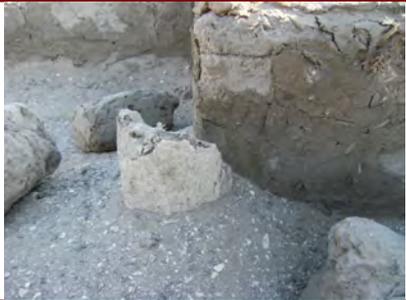
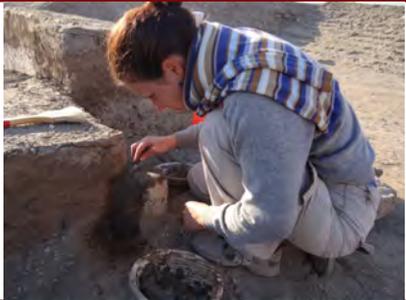
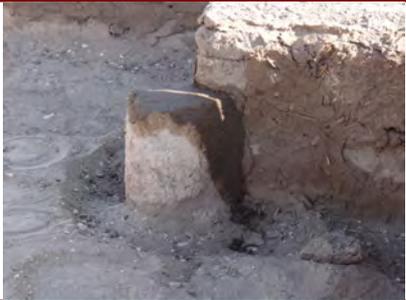
<b>Consolidation d'enduits de la concession APO.CN24</b>

<i>Tore avant l'intervention</i>	<i>Tore d'angle consolidé avec du mortier</i>	<i>Résultat final du tore avant le séchage</i>

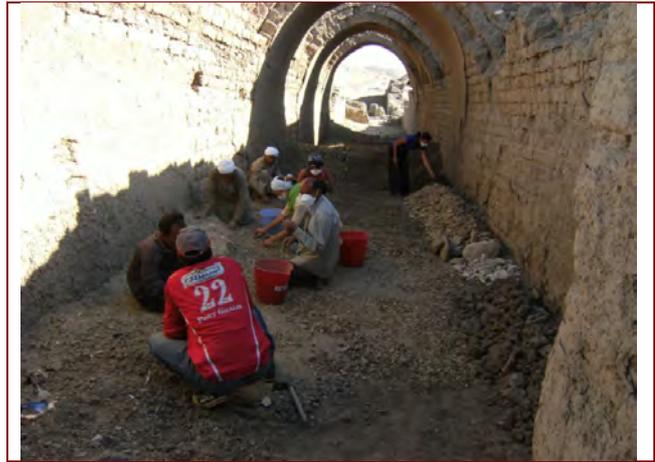
*Déblayement de la salle STA.SA09*

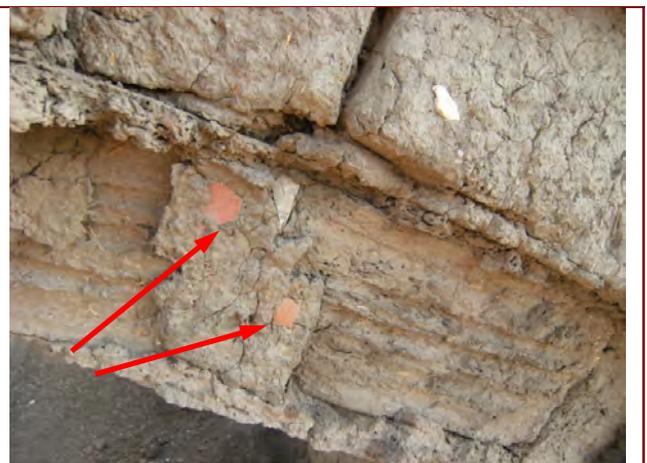
- il y a une grande quantité de petits tessons de céramique ainsi que quelques fragments qui sont jointifs et constituent des parties de récipients. Les petits tessons peuvent provenir du remplissage des reins de voûte, toutefois une grande quantité semble provenir des adobes et des enduits où ils étaient ajoutés en tant que stabilisants ; en effet, on observe dans ces cas-là qu'ils sont englobés dans la terre.

*Tessons de céramique inclus dans le mortier de jointolement en tant que stabilisants, STA.SA09*

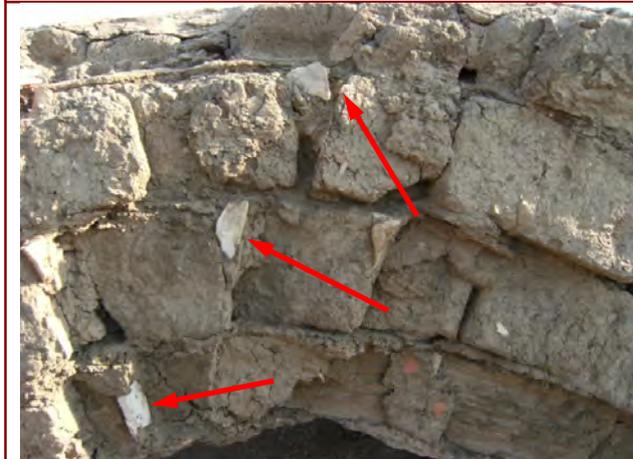
centimètres et on estime leur volume dix fois inférieur à celui des fragments de grès. Certains fragments pourraient provenir des voûtes, comme matériau de remplissage entre les interstices des briques. Les fragments de briques crues semblent provenir des voûtes (briques plus fines et striées) et des murs, ils se présentent très fragmentés.

*Fragments de calcaire entre les interstices des briques des voûtes, STA.SA09*

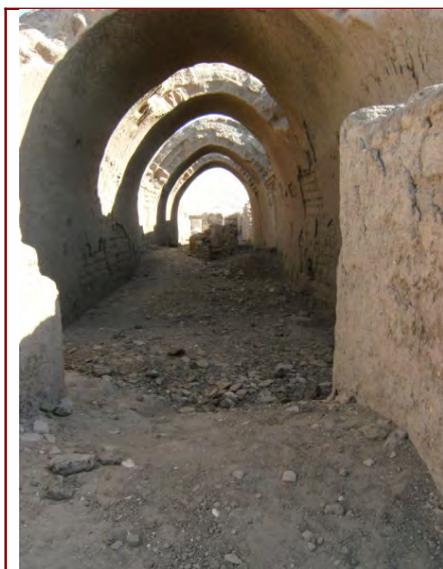
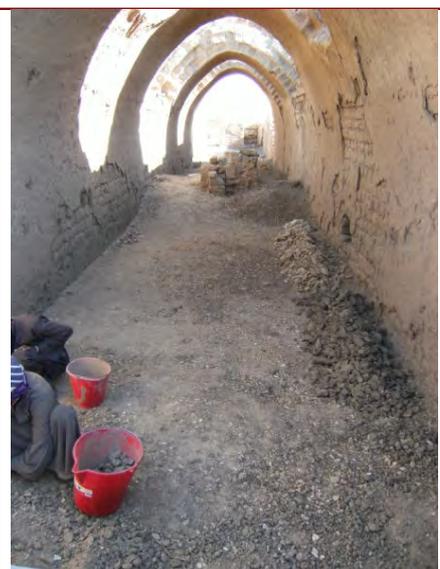
*STA.SA11 avant le déblayement*

*STA.SA11 après le déblayement*

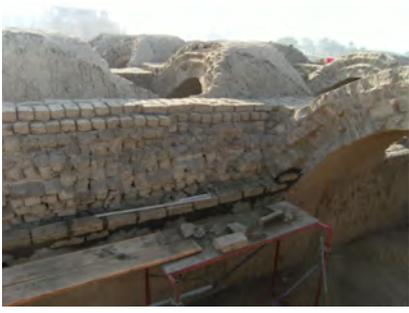
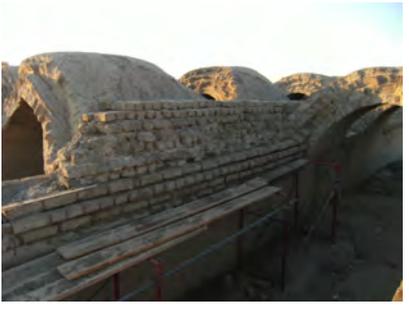
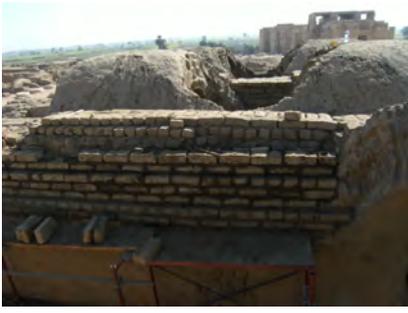
<i>Moitié nord du mur: surélévation avec plusieurs assises d'adobes pour protéger la section du mur</i>

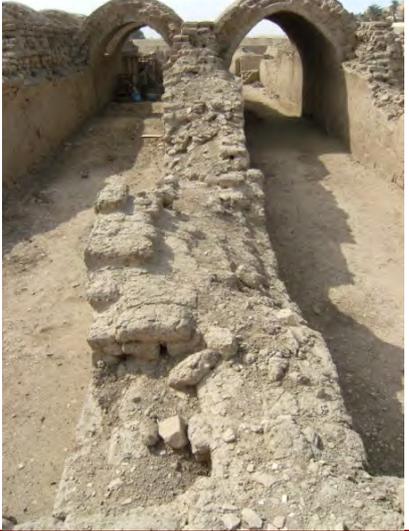
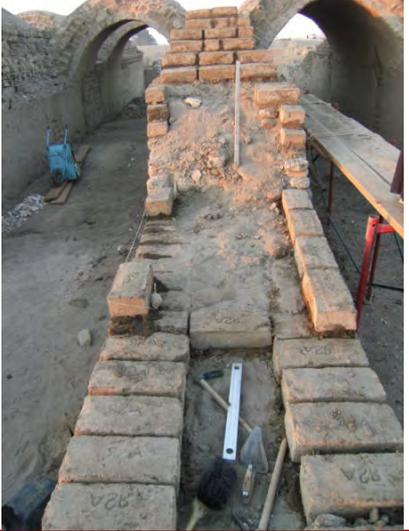
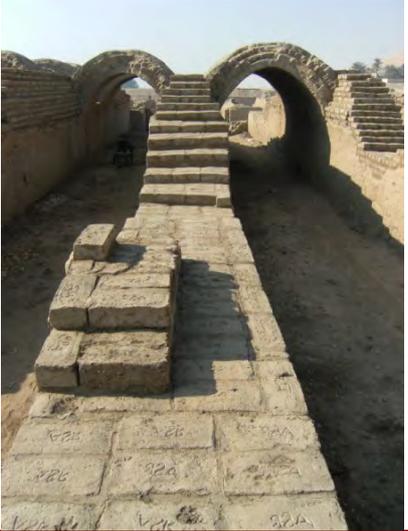
<b>Mur STA.SA13-15</b>

<i>Moitié nord du mur avant l'intervention</i>	<i>Surélévation avec 2 assises de nouvelles briques</i>	<i>Aspect final après la protection</i>

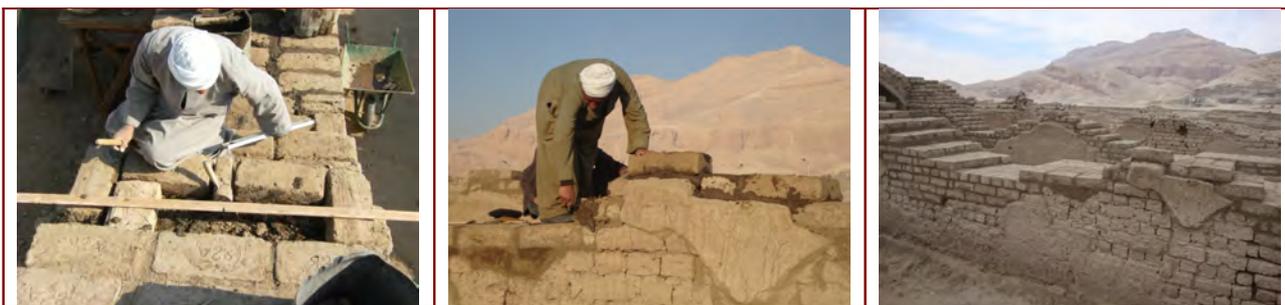
*Moitié nord du mur : les assises de briques épousent le relief du mur, à certains endroits avec une seule assise pour obtenir un profil plus harmonieux*

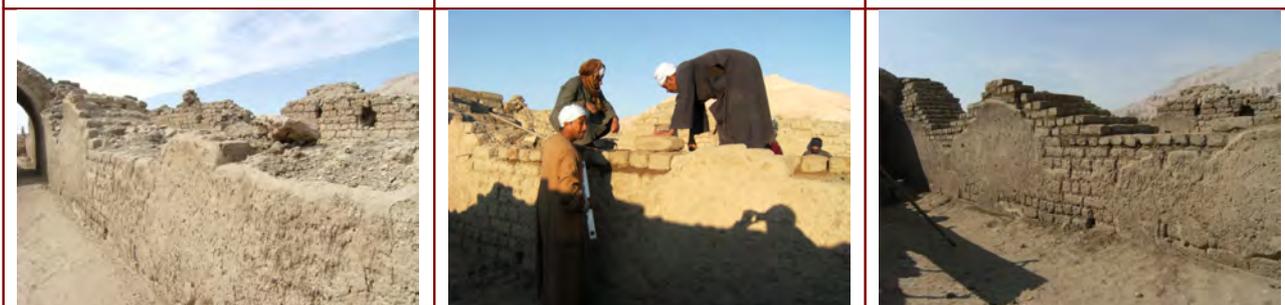
*Moitié nord du mur: trois étapes de l'intervention*

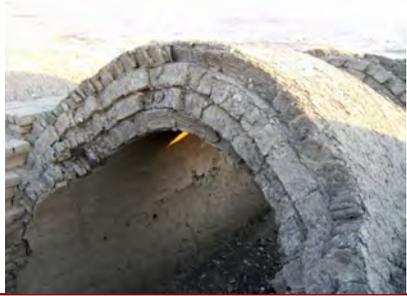
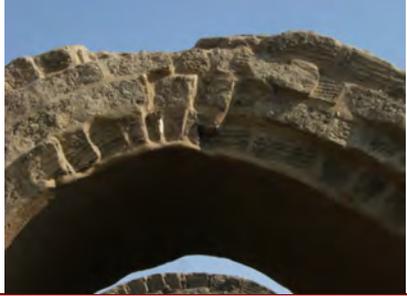
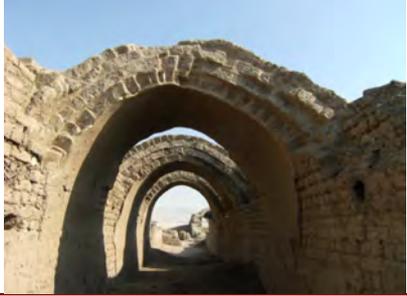
<b>Consolidation des sections des voûtes</b>

La consolidation des tranches des voûtes est des oculi est une priorité car la principale détérioration se produit par la dégradation et la chute des briques des voûtes. Cette année nous avons continué avec la consolidation des voûtes des salles STA.SA09 et 11 et des deux oculi de la salle STA.SA07 qui étaient particulièrement fragiles. La composition du mortier est celle du test XXVII.

<i>STA.SA09 : avant l'intervention de consolidation de la tranche de la voûte et après l'intervention (détail et vue générale)</i>

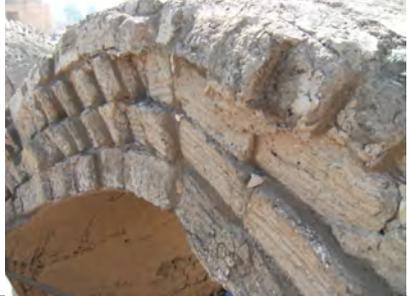
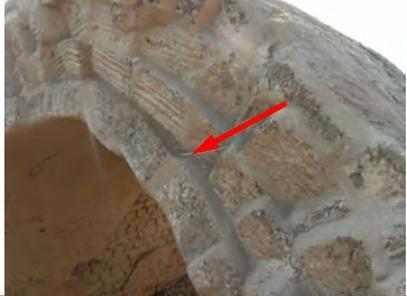
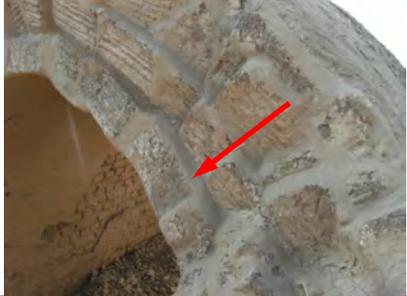
Cette solution n'est pas encore pleinement satisfaisante car nous observons des craquelures. Nous avons fait un essai en modifiant le mortier comme suit: 3 parts de mouna, 2 de sable, 2 de paille. Nous avons fait un autre essai en n'appliquant qu'une strate de mortier XXVII. Ces tests seront à vérifier en 2012.

<i>STA.SA11 : application de la première couche de mortier (mouna)</i>	<i>STA.SA11 : test de mortier à base de mouna modifiée</i>	<i>STA.SA11 : test en appliquant une seule strate de mortier XXVII</i>

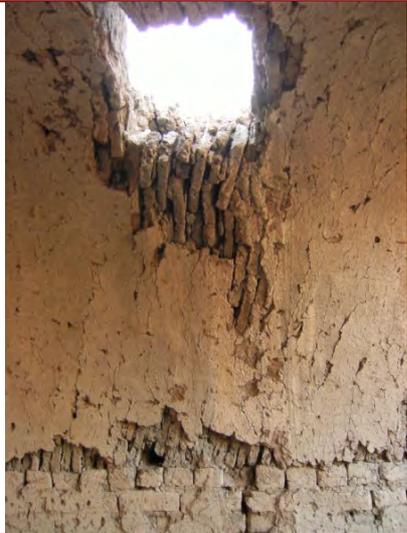
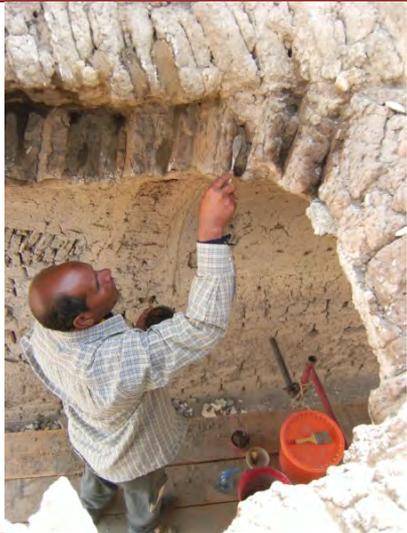
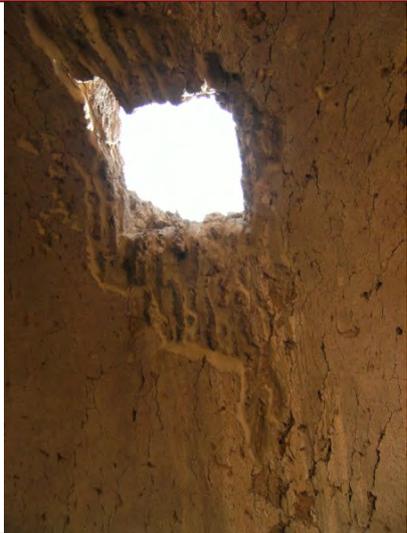
<b>Consolidation des oculi</b>

<i>STA.SA07 : oculus avant l'intervention</i>	<i>STA.SA07 : consolidation avec le mortier XXVII</i>	<i>STA.SA07 : oculus après la consolidation</i>

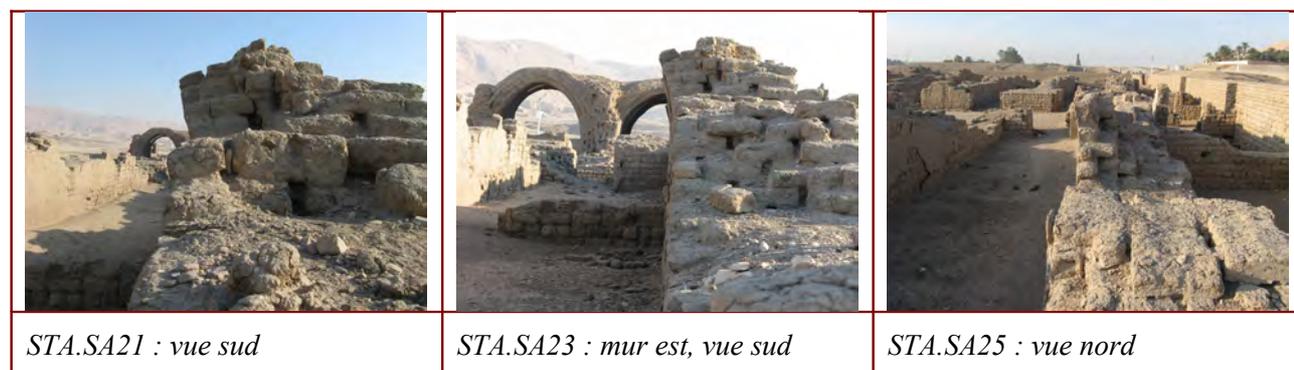
Les voûtes commencent leur inclinaison déjà avec les briques des murs ; l'encorbellement débute avec les trois dernières briques (et parfois quatre). Nous avons mesuré un encorbellement d'environ 14 cm.

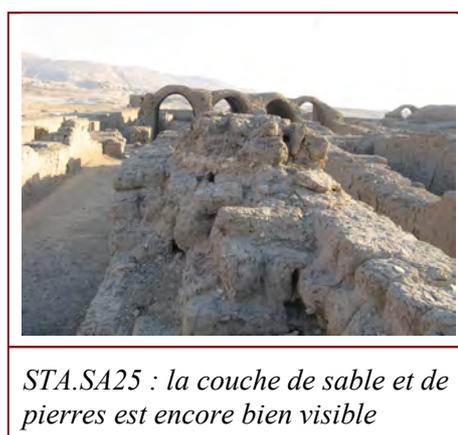
On voit comment les espaces vides entre les briques aident à créer l'inclinaison. Pour accentuer cette dernière ou pour stabiliser l'arche, nous avons remarqué qu'il y a une couche assez épaisse de sable et de petites pierres au niveau du départ des briques de la voûte. Les ouvriers égyptiens nous ont expliqué qu'ils ont trouvé, pendant la restauration, de nombreuses traces de cette couche.

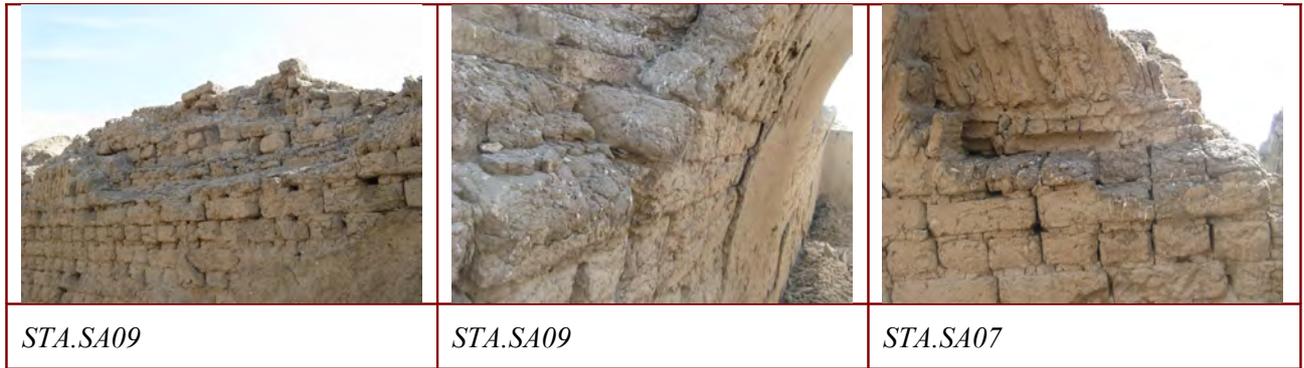
Le premier rouleau de briques de la voûte s'appuie sur les briques du mur, les autres sur des briques des voûtes placées horizontalement.

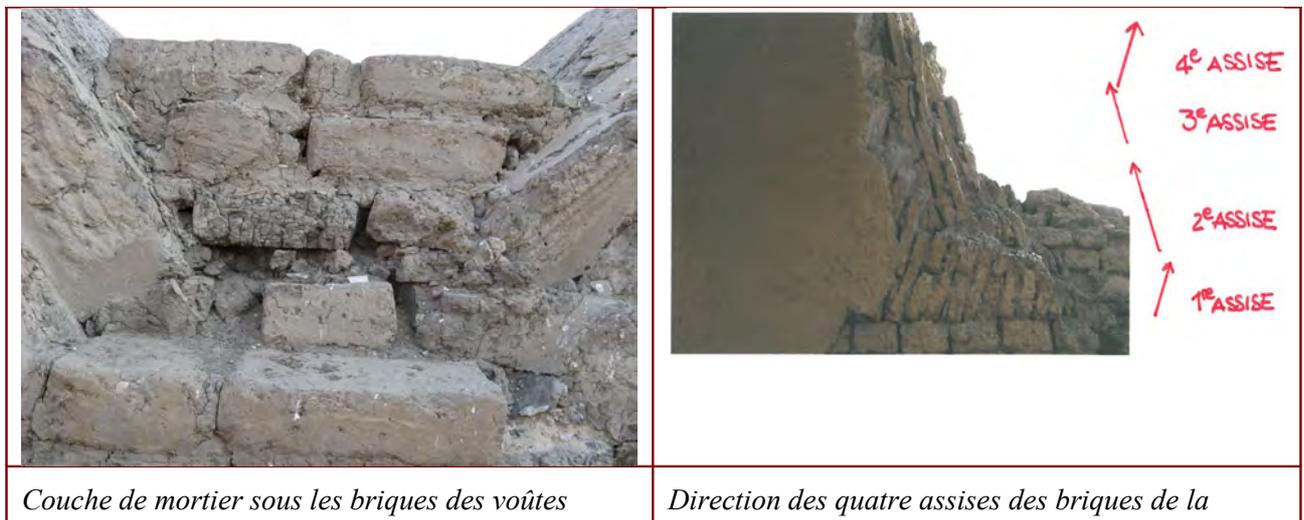
Une couche de mortier sous les briques de la voûte aide à donner l'inclinaison suffisante. La direction de l'inclinaison des briques de la voûte est la même partout où nous avons pu l'observer. Le premier rouleau présente une inclinaison, le deuxième et le troisième ont la direction opposée, le quatrième reprend la direction du premier.

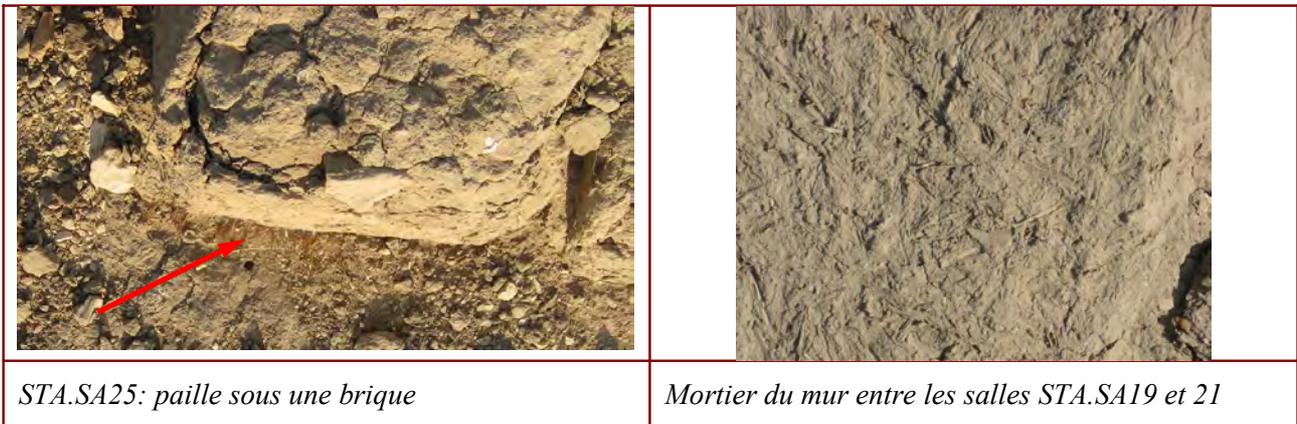
Dans le mortier, entre une brique et l'autre, nous observons beaucoup de paille.

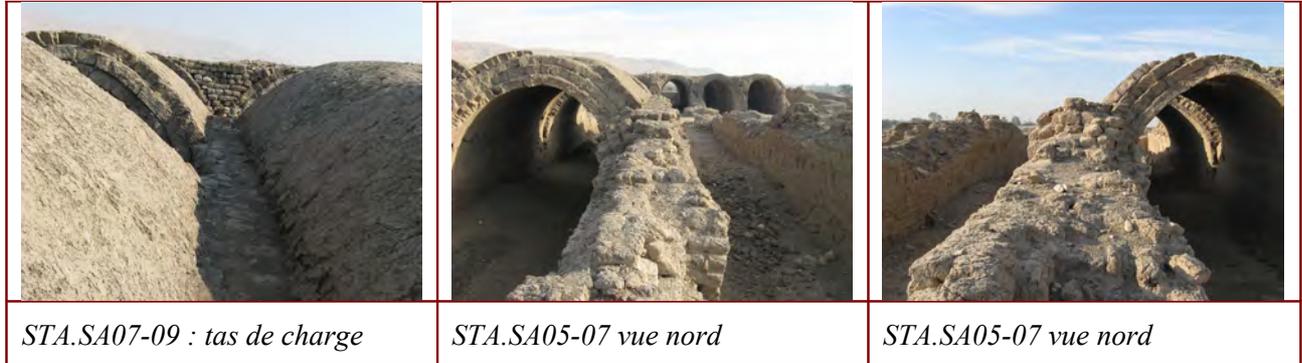
En ce qui concerne la dernière assise de briques du tas de charge, nous avons analysé les salles STA.SA07-09 et 05-07, qui ne sont pas encore restaurées. Il n'y a pas de parties où les tas de charge sont remplis complètement (sauf le secteur analysé pendant la précédente mission, mais nous sommes arrivés à la conclusion qu'il s'agit d'un cas exceptionnel qui n'est pas d'époque ramesside). On observe clairement que le tas de charge s'arrête toujours au niveau du départ du quatrième rouleau des briques de la voûte.

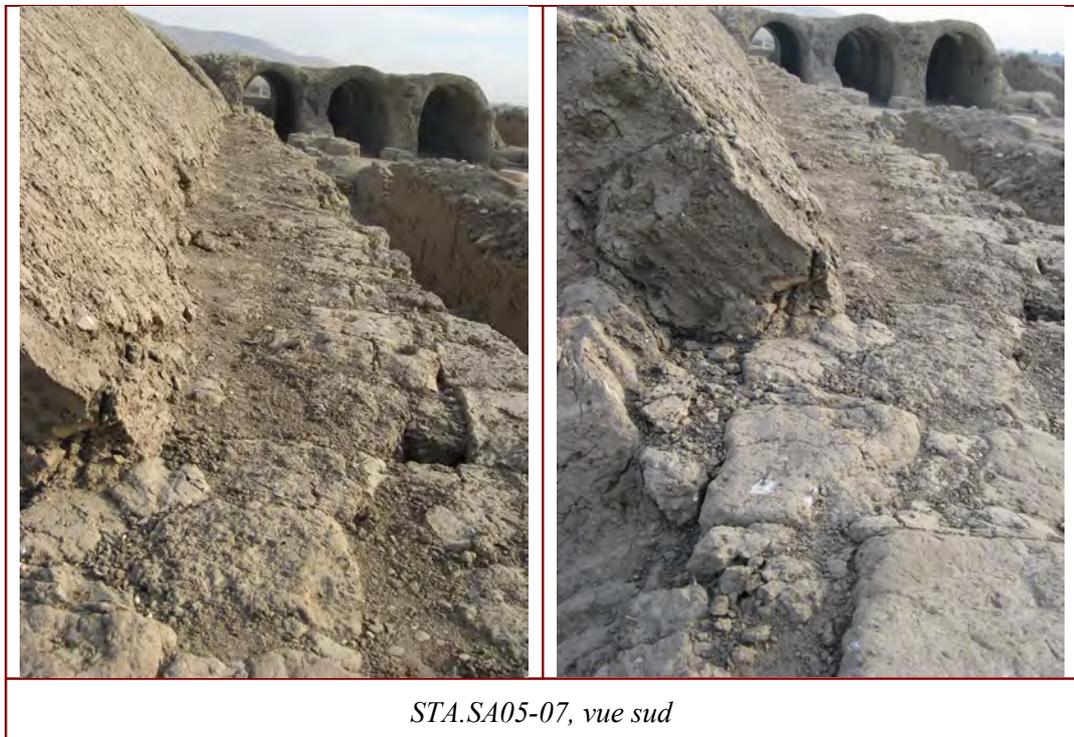
Les voûtes sont recouvertes d'une couche de mortier qui arrive jusqu'au niveau du tas de charge. Le mortier est intacte, il n'y a pas d'abrasion. Il est donc impossible de penser que des briques pouvaient s'appuyer sur une couche si faible sans laisser de traces. Par contre, il est vrai que les dernières briques du tas de charge sont en très bon état. Nous ne pouvons pas imaginer qu'elles soient restées de nombreuses années à la merci du vent, des intempéries et du piétinement des gens. C'est pour cette raison que nous pensons que le tas de charge devait être couvert avec une couche de sable, pierres et tessons, exactement comme décrit Thorel. Nous ne pouvons pas savoir jusqu'au quel niveau pouvait arriver ce remplissage.

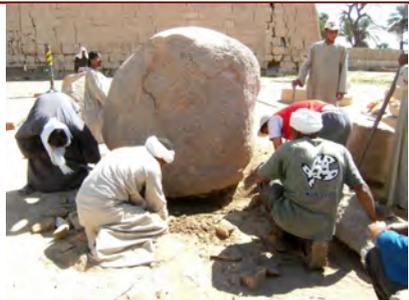
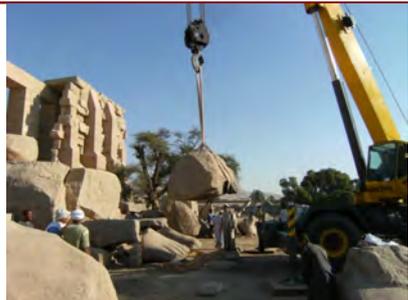
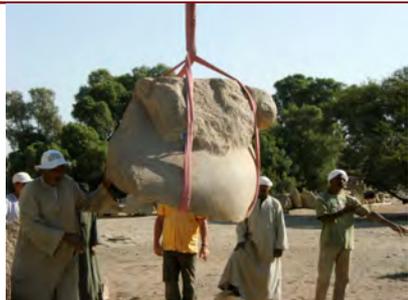
<i>R1 : déblayement du bloc</i>	<i>R2 : transport du bloc</i>	<i>R4 : élévation du bloc</i>

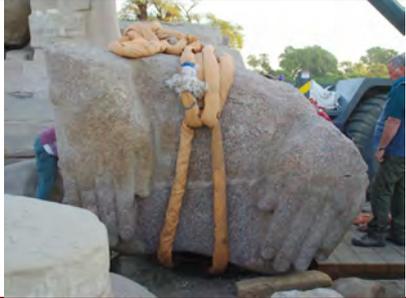
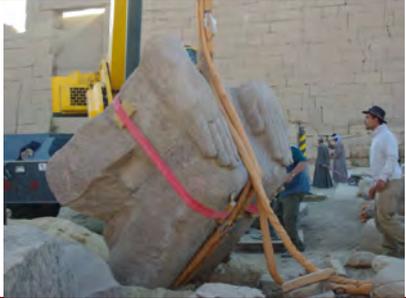
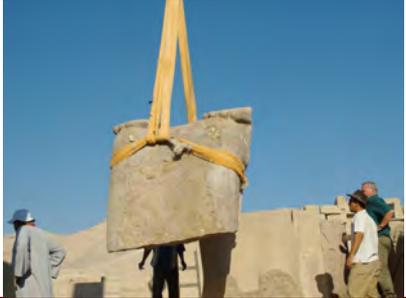
<i>Collocation des élingues sur T2</i>	<i>Redressement du bloc T2</i>	<i>Déplacement du bloc T2</i>

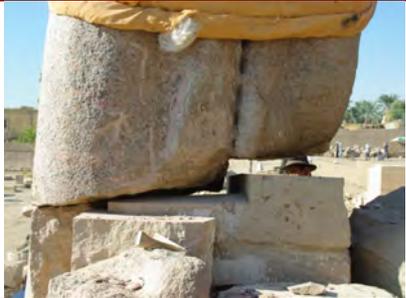
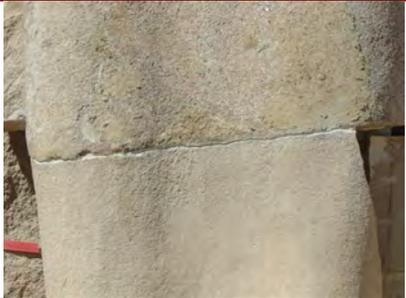
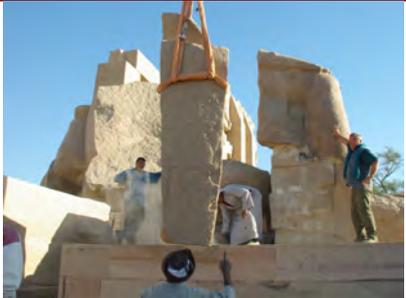
<i>Positionnement du bloc T2 sur le bloc T1</i>	<i>Scellement avec un mortier à la chaux</i>	<i>Déplacement du bloc T3</i>

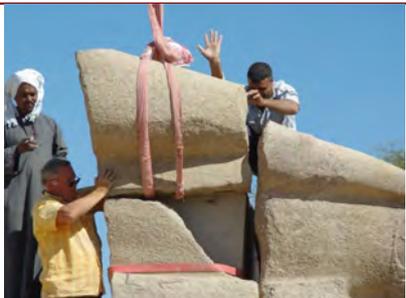
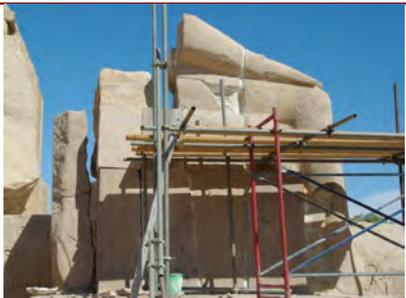
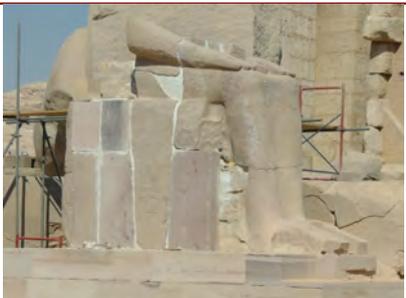
<i>Positionnement du bloc T4</i>	<i>Positionnement des blocs T7 et T8 à l'arrière</i>	<i>Remontage de la sculpture à la fin de la mission 2011</i>

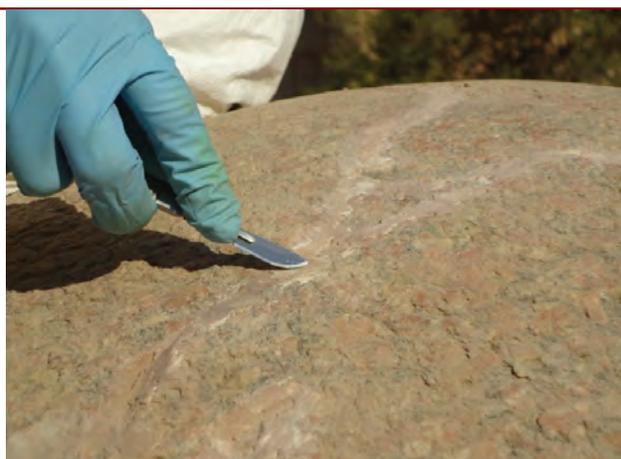
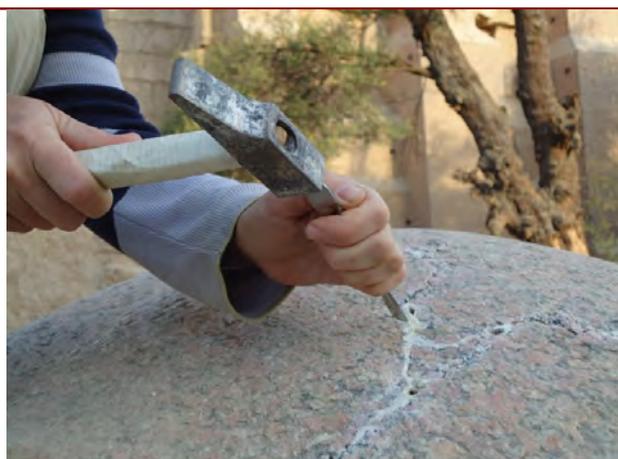
*R1 : élimination au scalpel des consolidations provisoires en PLM*

Pendant le remontage de la sculpture de Touy, nous nous sommes occupés de l'élimination des consolidations provisoires sur les blocs de Ramsès II : solins en PLM et patine à la chaux. Cela s'est fait à l'aide d'outils mécaniques (scalpel, brosses, ciseau et marteau) et de micro abrasion. Grâce à la nouvelle installation électrique du Ramesseum, deux microsableuses ont pu fonctionner simultanément sans soucis. La même opération de nettoyage a été réalisée sur le colosse de Touy une fois que M. Esmoingt a terminé sa mission et que les tailleurs de pierre n'ont plus fait de poussière sur la sculpture.

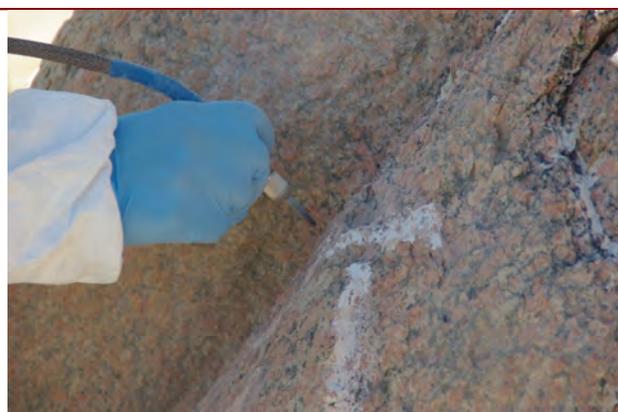
*R3: élimination de la consolidation en PLM à la microsableuse*

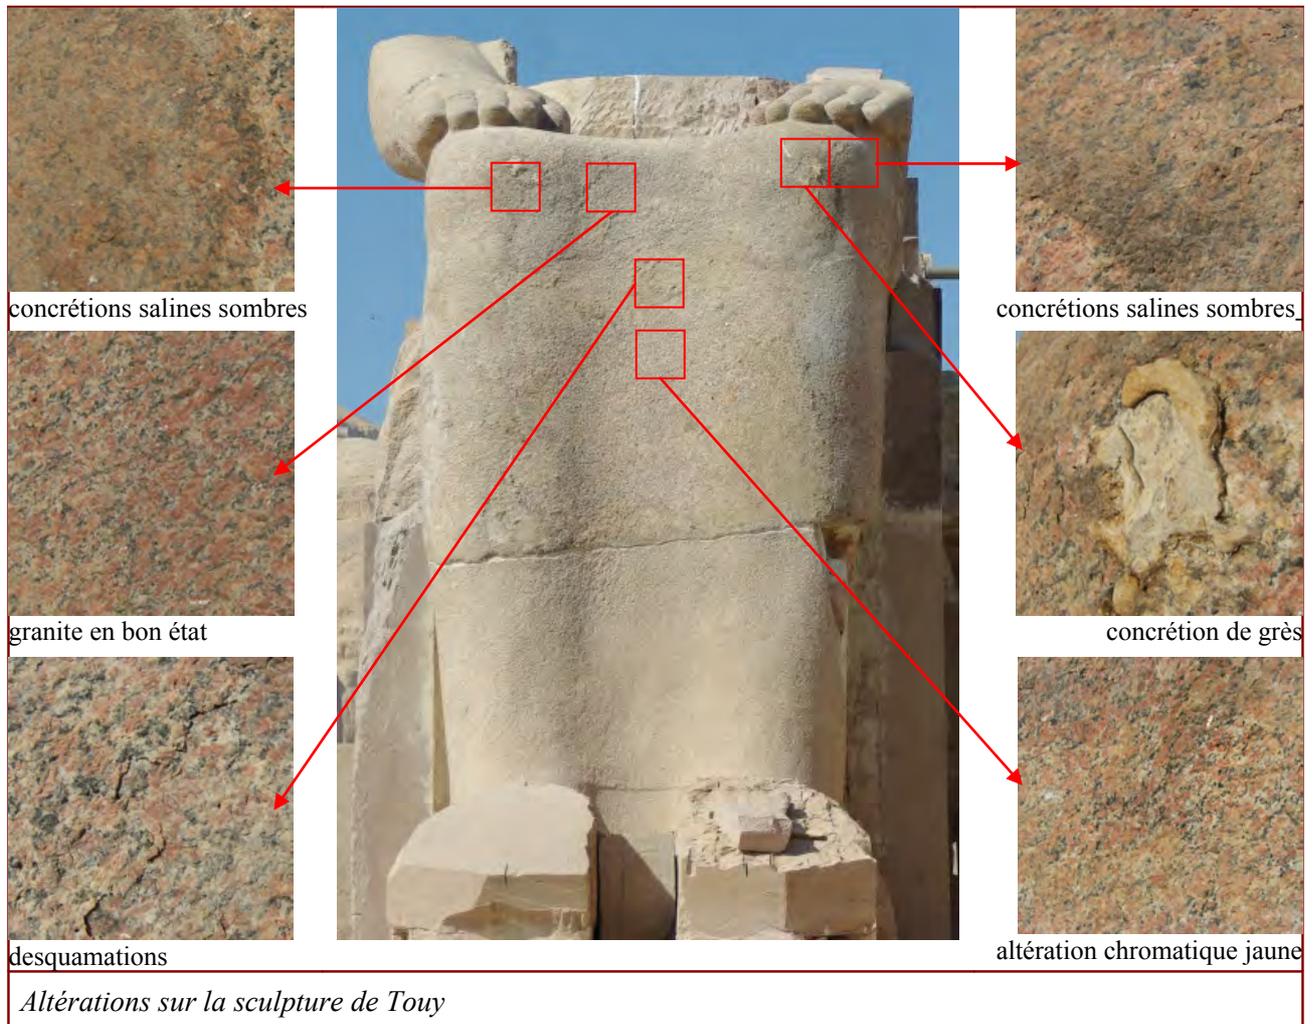
En ce qui concerne les blocs de Touy, après leur assemblage la différence d'aspect de surface est clairement apparue. En effet, la face du bloc T2 qui était restée en contact avec le sol pendant des siècles, présentait des desquamations et surtout des concrétions salines mêlées à de la terre. Après l'élimination grossière du dépôt terreux, on a mieux distingué les altérations :

- des concrétions salines blanchâtres dures ;
- des concrétions salines sombres ;
- des desquamations ;
- une altération chromatique jaune. Par rapport au bloc des pieds (T1) qui présente un dépôt terreux homogène, le bloc des genoux (T2) apparaît tâché.

Ce sujet reste ouvert en fin de mission et nous laisse le temps d'une réflexion. Le nettoyage ne se réalisera qu'une fois terminée l'intervention de M. Esmoingt. Il faudra évaluer les alternatives et envisager la solution moins agressive. En effet, en 3000 ans d'existence certains blocs ont souffert des altérations qui ont entraîné la perte d'une fine couche de la surface sculptée (nous l'évaluons inférieure à 1 cm), il s'agit d'une dégradation lente et progressive. Une intervention de nettoyage sur les zones desquamées provoquerait une perte accélérée de la surface et risquerait d'entraîner d'autres problématiques liées à la solubilisation et à la migration des sels dont nous ignorons l'effet. L'équilibre atteint serait troublé. À défaut d'un traitement adéquat nous préférons maintenir une posture de prudence et réaliser une intervention minimale. Nous serons toujours à temps de compléter le nettoyage.

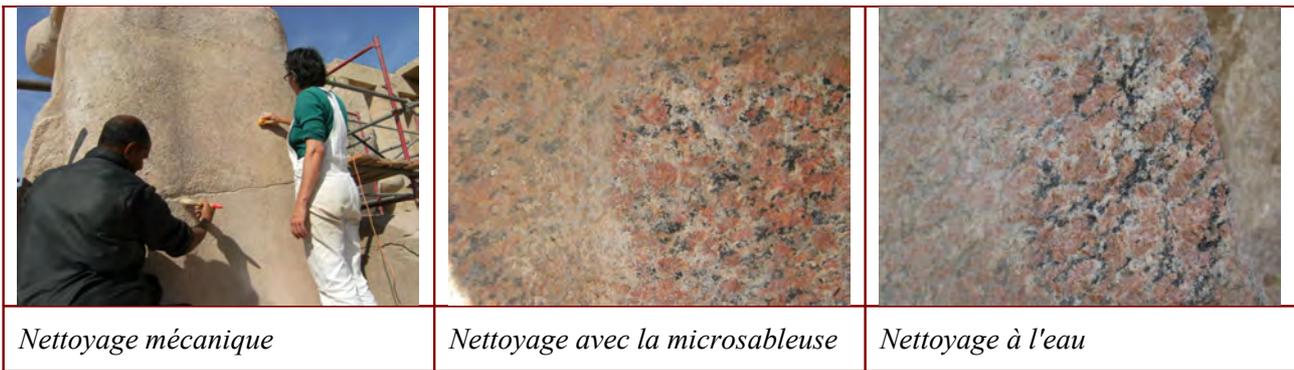
- instruments mécaniques (brosses) : on n'arrive pas à obtenir une homogénéité de surface car les concrétions salines sont trop dures, par contre les zones desquamées sont très fragiles et il y a des pertes de matière ;
- microsableuse : on arrive à enlever les concrétions salines mais le nettoyage est trop poussé et enlève la patine, il est difficile d'obtenir un résultat intermédiaire ;
- à l'eau : le résultat est satisfaisant sur les surfaces qui sont en bon état et sur la zone avec l'altération chromatique jaune, il faut néanmoins veiller à ne pas trop insister. Sur les zones desquamées, l'eau solubilise les sels et nous craignons d'avoir les mêmes problèmes d'efflorescences que sur les pieds des Ramsès. L'eau pourrait provoquer un nettoyage non homogène sur les concrétions salines dures.

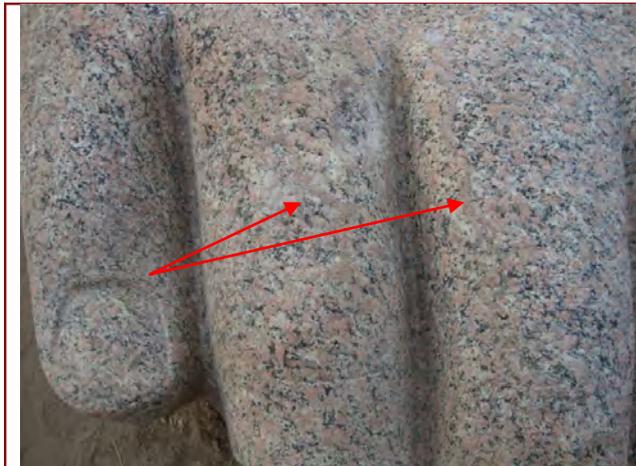
*R6 : solin avec le mortier de granite fin clair*

La consolidation a eu comme objectif de sceller les fissures et fixer les écailles provoquées par les desquamations pour éviter de nouvelles pertes de matière. Nous avons appliqué un solin composé d'un mortier fin, à base de poudre de grès ou de granite concassé en fonction de l'effet de surface désiré. Le mortier de grès est, en général, plus approprié pour fixer les petites desquamations et le mortier de granite fin foncé convient davantage pour la sculpture de Touy. Le résultat a été satisfaisant, en particulier pour les fragments R6 et R7 dont la surface était très fragile.

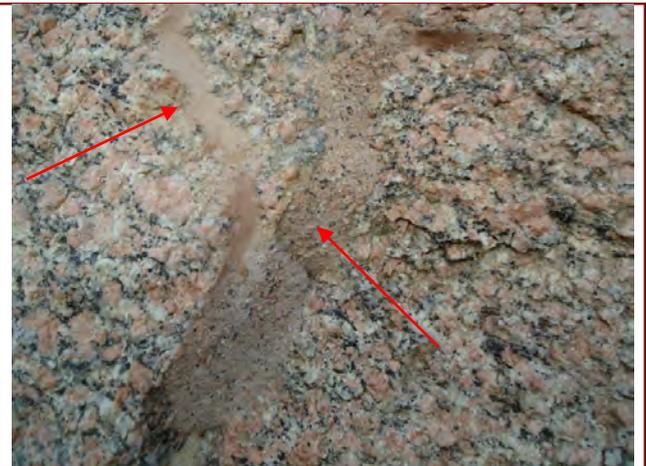
*R1 : solin avec le mortier de grès fin (à gauche) et le mortier de granite fin clair (à droite)*

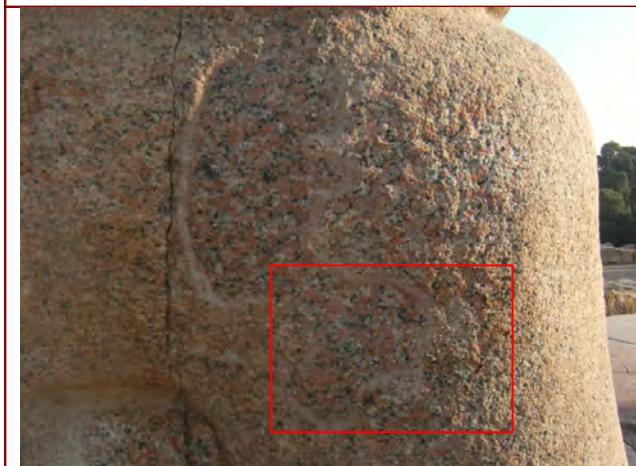
*T2 : solin avec le mortier de grès fin (à gauche) et le mortier de granite fin clair (à droite)*

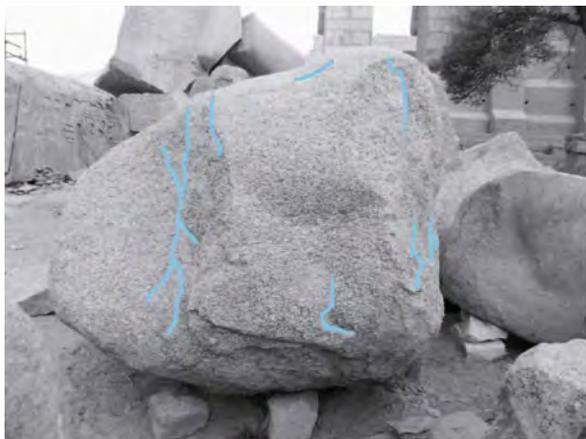
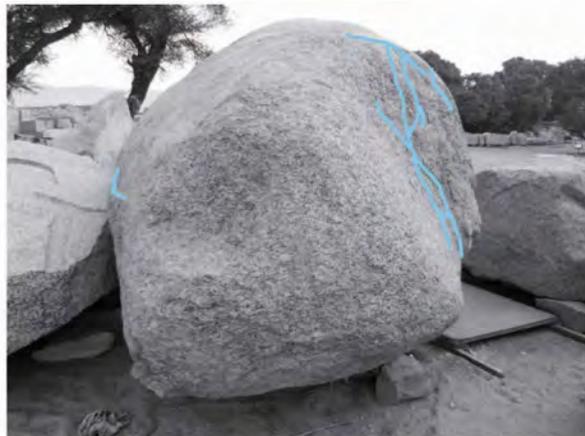
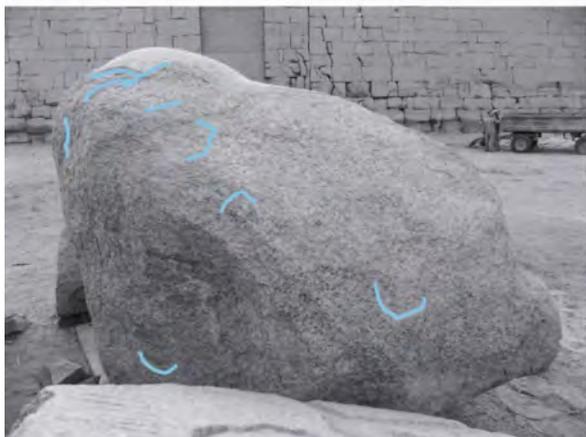
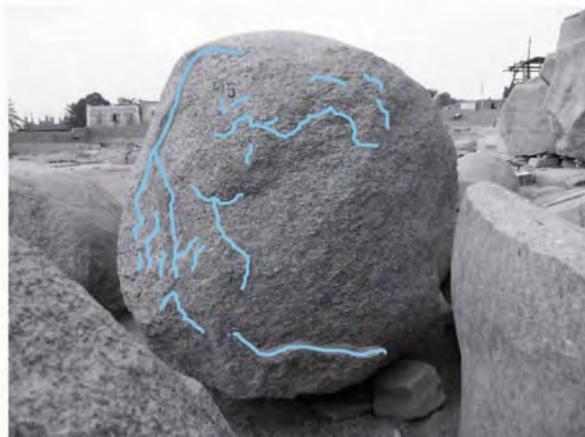
**R1**

Solin de mortier à base de chaux	X	<b>Intervenants :</b> Kusi COLONNA-PRETI, Silvia CUNHA-LIMA, Edwige BRIDA
			<b>Remarques :</b> <ul style="list-style-type: none"> <li>- Le bloc a été déplacé en 2011 à gauche de l'actuel escalier qui mène à la deuxième cour. Un fragment de la partie inférieure qui avait été consolidé en 2010 s'est cassé.</li> <li>- Nettoyage de surface : dépoussiérage à la souffleuse et à la brosse.</li> <li>- Élimination des consolidations provisoires au scalpel et à la microsableuse.</li> <li>- Consolidation des zones desquamées avec le mortier de grès fin et le mortier de granite fin clair.</li> <li>- Élimination de la terre en aspergeant de l'eau et nettoyant avec une brosse et une éponge.</li> <li>- Réintégration des grandes fissures avec le mortier de grès moyen.</li> </ul>

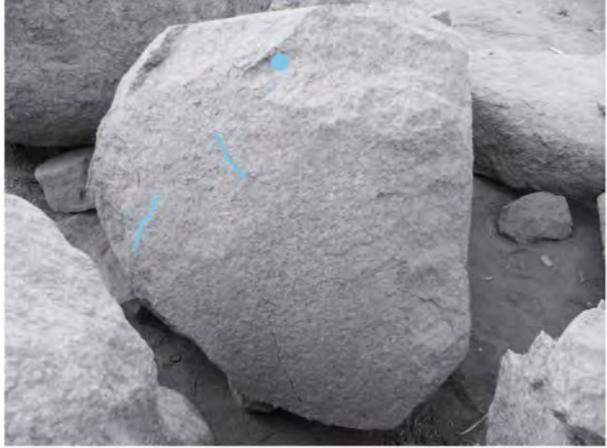
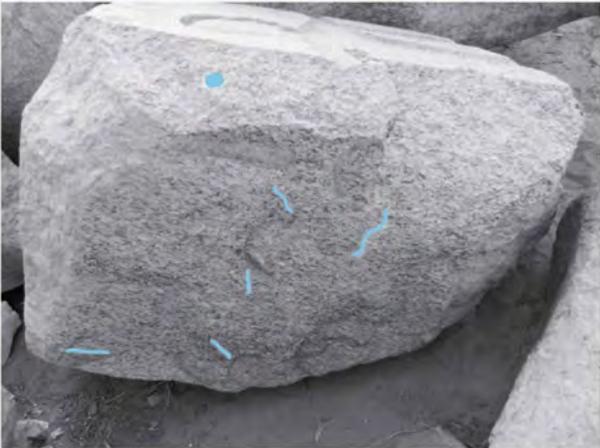
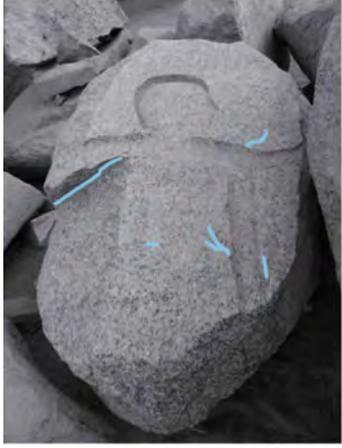
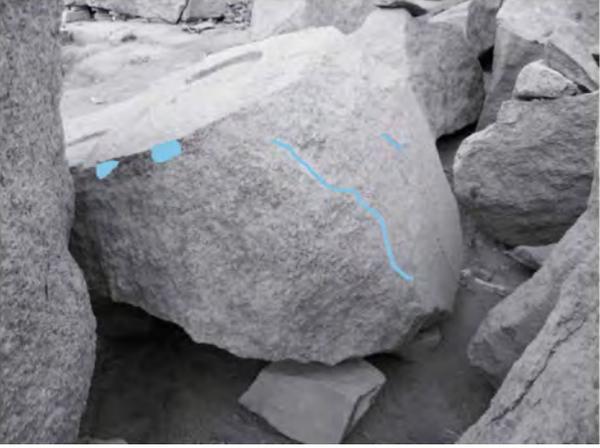
**R2**

Solin de mortier à base de chaux	X	<b>Intervenants :</b> Kusi COLONNA-PRETI, Silvia CUNHA-LIMA, Edwige BRIDA
			<b>Remarques :</b> <ul style="list-style-type: none"> <li>- Le bloc a été déplacé en 2011 à gauche de l'actuel escalier qui mène à la deuxième cour. Le bloc a bien tenu, quelques solins ont sauté.</li> <li>- Nettoyage de surface : dépoussiérage à la souffleuse et à la brosse.</li> <li>- Élimination des consolidations provisoires au scalpel et à la microsableuse.</li> <li>- Élimination de la terre en aspergeant de l'eau et nettoyant avec une brosse et une éponge.</li> <li>- Consolidation des zones desquamées avec le mortier de grès fin et le mortier de granite fin clair.</li> </ul>

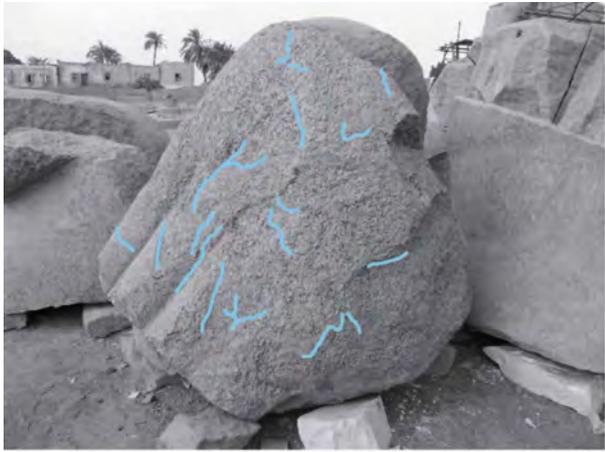
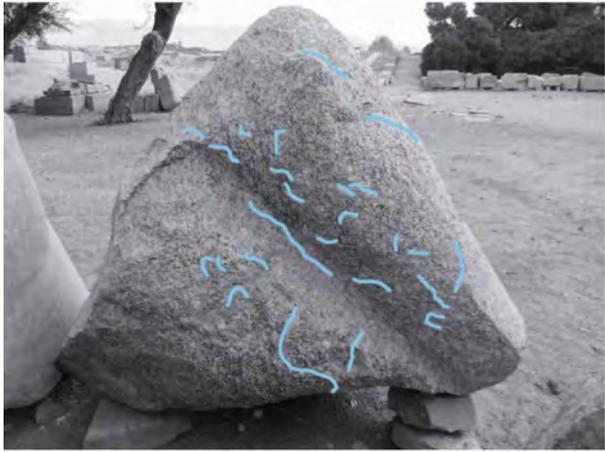
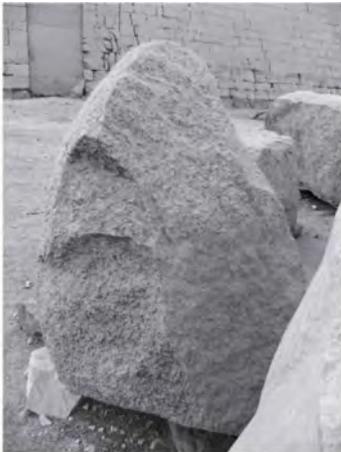
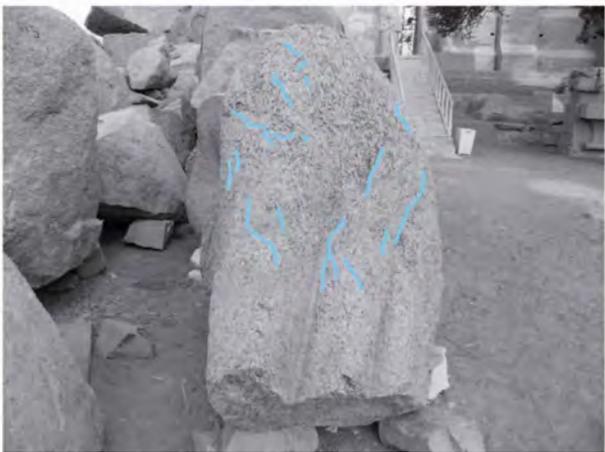
# R3

Interventions		Date de l'intervention : 12/11/2011 - 29/12/2011
	Solin de mortier à base de chaux	X
Intervenants : Kusi COLONNA-PRETI, Silvia CUNHA-LIMA, Edwige BRIDA		
<b>Remarques :</b> <ul style="list-style-type: none"> <li>- Le bloc a été déplacé en 2011 à gauche de l'actuel escalier qui mène à la deuxième cour. Le bloc a bien tenu.</li> <li>- Nettoyage de surface : dépoussiérage à la souffleuse et à la brosse.</li> <li>- Élimination des consolidations provisoires au scalpel et à la microsableuse.</li> <li>- Élimination de la terre en aspergeant de l'eau et nettoyant avec une brosse et une éponge.</li> <li>- Consolidation des zones desquamées avec le mortier de grès fin et le mortier de granite fin clair.</li> </ul>

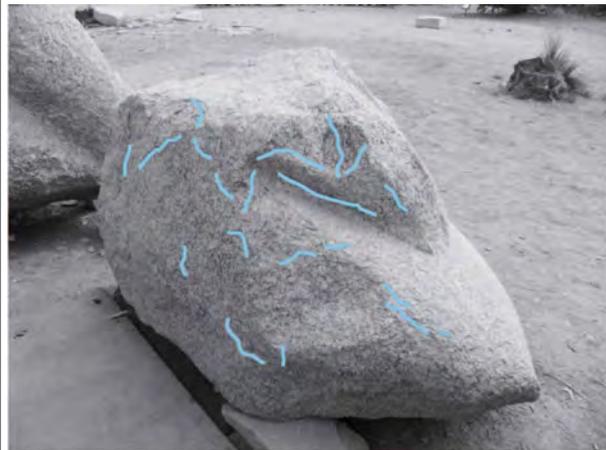
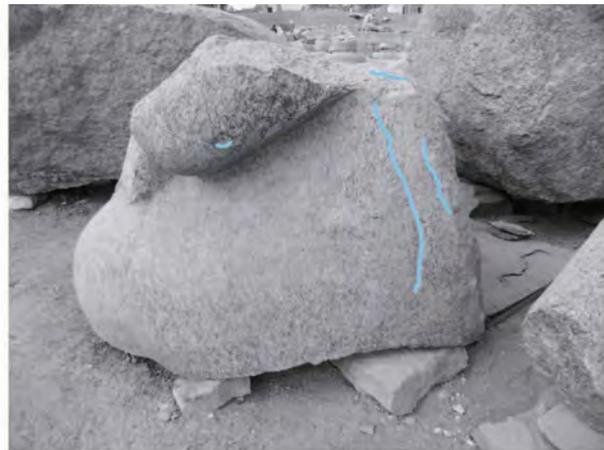
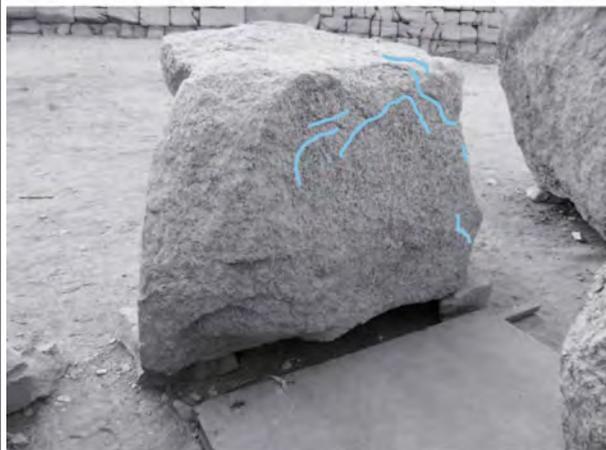
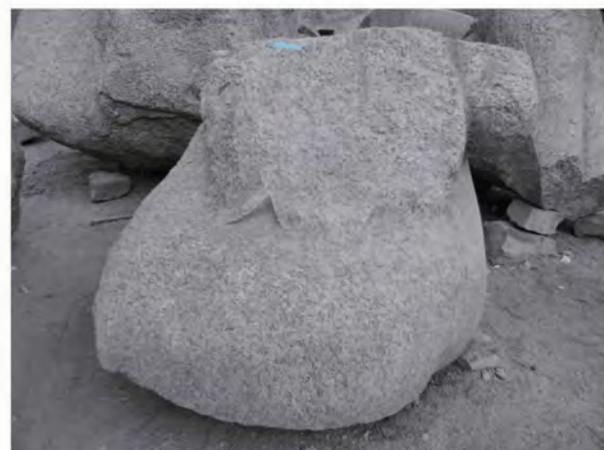
R4

Solin de mortier à base de chaux	X	<b>Intervenants :</b> Kusi COLONNA-PRETI, Silvia CUNHA-LIMA, Edwige BRIDA
		<b>Remarques :</b> <ul style="list-style-type: none"><li>- Le bloc a été déplacé en 2011 à gauche de l'actuel escalier qui mène à la deuxième cour. Le bloc a bien tenu.</li><li>- Nettoyage de surface : dépoussiérage à la souffleuse et à la brosse.</li><li>- Élimination des consolidations provisoires au scalpel et à la microsableuse.</li><li>- Élimination de la terre en aspergeant de l'eau et nettoyant avec une brosse et une éponge.</li><li>- Consolidation des zones desquamées avec le mortier de grès fin et le mortier de granite fin clair.</li></ul>
