Demandeur : Association pour la Sauvegarde du Ramesseum  
Présidée par Christian Leblanc  
Siège social : Résidence Saint Eloi I, 173 rue de Charenton – 75012 Paris

## Rapport des interventions de conservation et restauration réalisées au Ramesseum, Égypte

### Mission 2011

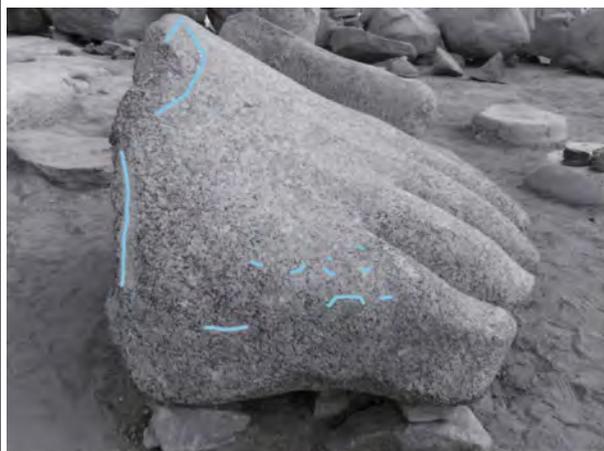
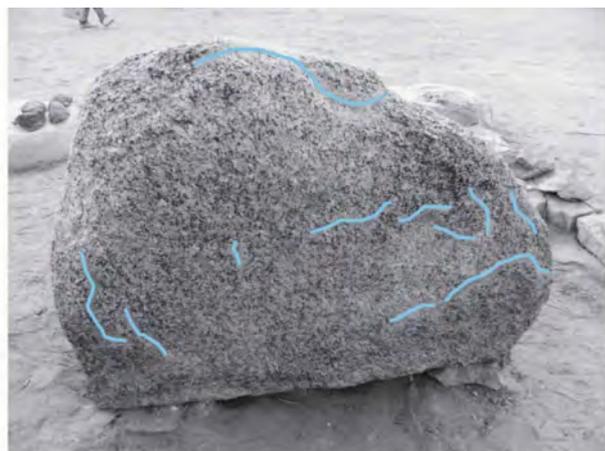
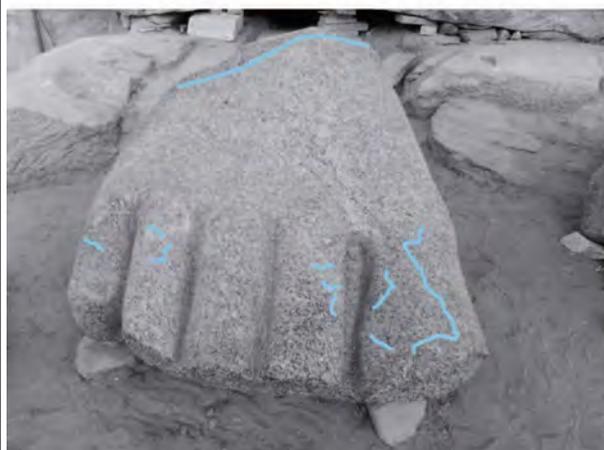
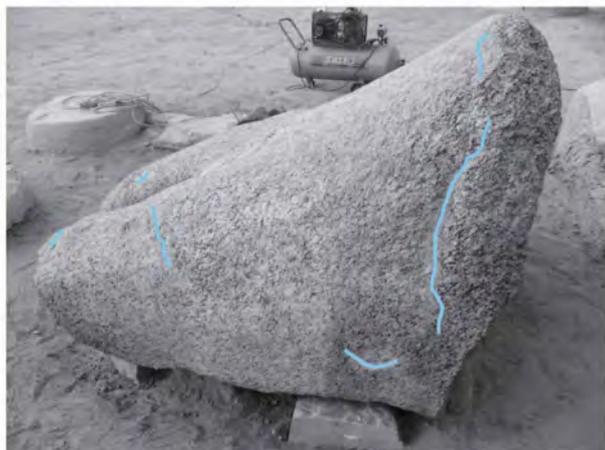
**R6**

Solin de mortier à base de chaux	X	<b>Intervenants :</b> Kusi COLONNA-PRETI, Sylvie OZENNE
		<b>Remarques :</b> <ul style="list-style-type: none"> <li>- Le bloc n'a pas été déplacé.</li> <li>- Nettoyage de surface : dépoussiérage à la souffleuse et à la brosse. Élimination de la terre en aspergeant de l'eau et nettoyant avec une brosse et une éponge.</li> <li>- Consolidation des zones desquamées avec le mortier de grès fin et le mortier de granite fin clair.</li> </ul>

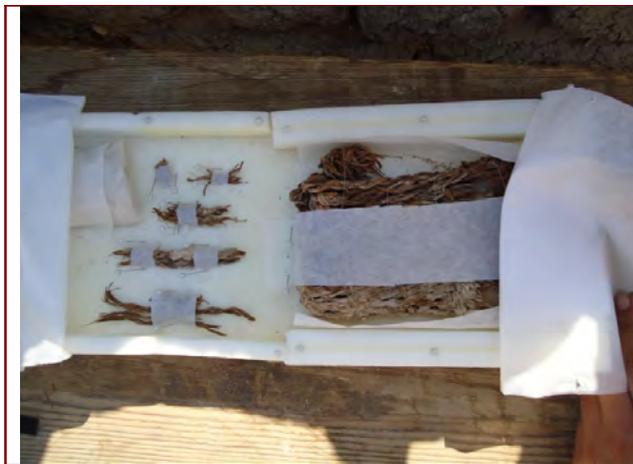
2010.APO.033 : emballage avec du papier Japon et mousse de polyéthylène

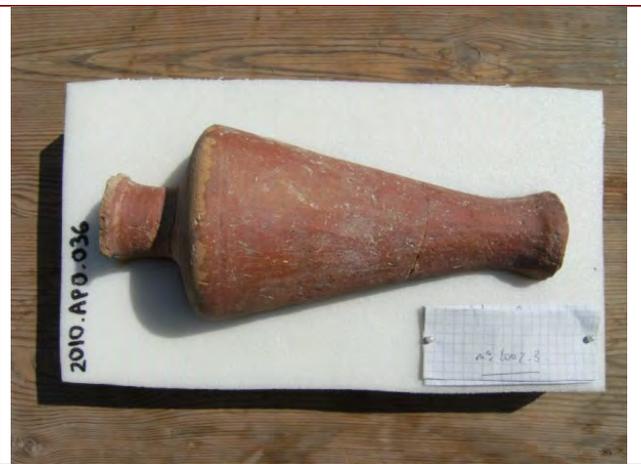
2010.APO.036 : support en mousse de polyéthylène

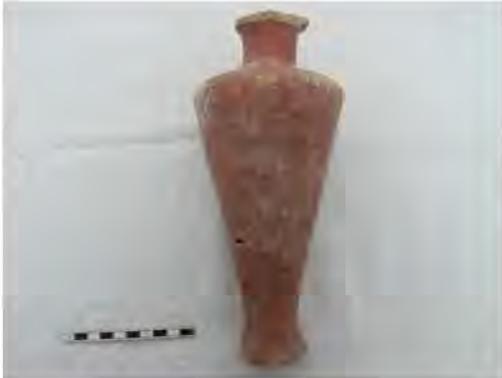
ID AUTO :			<b>SIG RAMESSEUM - BASE DE DONNÉES OBJETS</b>		
LOCALISATION : <b>APO.CN21.To01</b>		ID OBJET : <b>2010.APO.036</b>	RESTAURATEUR : <b>Kusi Colonna-Preti</b>		
LOCALISATION X	LOCALISATION Y	LOCALISATION Z	DATE D'INTERVENTION : <b>23/11/2011</b>		
CATÉGORIE : <b>Vases et récipients &gt; vase-hes</b>			LIEU DE STOCKAGE :		
MATERIAU : <b>Terre cuite &gt; pâte L (limon)</b>			APO.CN21		
<b>CONSTAT D'ETAT ET ALTERATIONS :</b> <ul style="list-style-type: none"> <li>-Objet fragmenté en 5, complet.</li> <li>-Dépôt superficiel de terre sur toute la surface.</li> <li>-Perte d'engobe rouge sur l'épaule et en différents points du corps et de la base.</li> </ul>			<b>PHOTO APRES RESTAURATION</b>		
<b>RAPPORT D'INTERVENTION :</b> <ul style="list-style-type: none"> <li>-Nettoyage mécanique de la surface avec des pinceaux et des brosses douces pour éliminer le dépôt superficiel.</li> <li>-Assemblage des fragments avec une résine acrylique en solution.</li> <li>-Stockage spécial sur un mousse de polyéthylène coupé selon la forme du vase.</li> </ul>

<b>OBSERVATIONS ET PRECONISATIONS :</b> <ul style="list-style-type: none"> <li>-Conserver à l'abri du soleil et maintenir une température et humidité relative constante.</li> <li>-Conserver dans l'emballage fabriqué pour l'objet.</li> </ul>			<b>AUTEUR :</b> Kusi Colonna-Preti		
			<b>PRODUITS UTILISES :</b> -Paraloid B72 à 50% dans l'acétone.

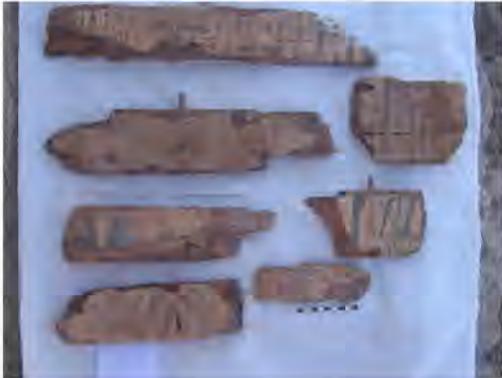
ID AUTO :		<b>SIG RAMESSEUM - BASE DE DONNÉES OBJETS</b>	
LOCALISATION :	APO.CN21.To01.cv	ID OBJET :	<b>2010.APO.065</b>
LOCALISATION X		LOCALISATION Y	
CATÉGORIE :	Cercueils et sarcophages (Lot de fragments cercueil "B")		
MATERIAU :	Bois > palmier ?		
CONSTAT D'ETAT ET ALTERATIONS :		RESTAURATEUR :	
<p>-Objet conservé en 7 pièces, incomplet.            065A (2 parties en volume et 1 partie plus petite):            -dépôt de terre incrusté            065B (support de palmier de fibre, fibre apparente et mouvante, cheville mobile en saillie):            -couche picturale mobile entraînée par le support et dépôt de terre            065C:            -dépôt de terre sur la surface rendant illisible la décoration.</p>		Edwige Brida	
RAPPORT D'INTERVENTION :		DATE D'INTERVENTION :	
<p><b>065A:</b>            - assemblage à la colle de peau à 20 %  <b>065 B:</b>            -doublage des fibres de palmier au papier Japon et carboxyméthylcellulose  <b>065C:</b>            -nettoyage poussé pour étude            Les autres fragments de la pièce 065 subissent des nettoyages progressifs plus ou moins poussés selon l'épaisseur et l'adhérence du dépôt de terre. Nettoyage à la brosse, fibre de verre, les plus terreux au bâtonnet de coton mouillé et éponge humide.</p>		22/11/2011

OBSERVATIONS ET PRECONISATIONS :		LIEU DE STOCKAGE :	
Manipulation avec précaution car les chevilles sont mobiles et car la couche picturale adhère peu au support.		APO.CN21	
		PHOTO APRES RESTAURATION

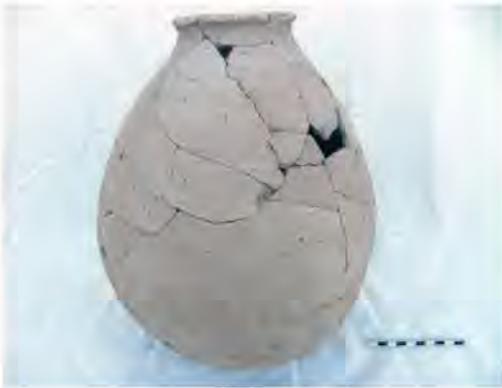
## 4.1.19. 2011.APO.033 Jarre en terre cuite

ID AUTO :			<b>SIG RAMESSEUM - BASE DE DONNÉES OBJETS</b>		
LOCALISATION : <b>APO.CN21.To01.cv</b>		ID OBJET : <b>2011.APO.033</b>	RESTAURATEUR : <b>Kusi Colonna-Preti</b>		
LOCALISATION X	LOCALISATION Y	LOCALISATION Z	DATE D'INTERVENTION : <b>26-28/11/2011</b>		
CATÉGORIE : <b>Vases et récipients &gt; jarre</b>			LIEU DE STOCKAGE : <b>APO.CN21</b>		
MATERIAU : <b>Terre cuite</b>					
<b>CONSTAT D'ETAT ET ALTERATIONS :</b> -Objet fragmenté en 44, incomplet: petite lacune au niveau du corps. -Dépôt superficiel de terre sur toute la surface.			<b>PHOTO APRES RESTAURATION</b>

<b>RAPPORT D'INTERVENTION :</b> -Nettoyage mécanique de la surface avec des pinceaux et des brosses douces pour éliminer le dépôt superficiel. La tranche des fragments a été nettoyée avec de l'eau et une brosse. -Assemblage des fragments avec une résine acrylique en solution et quelques points de résine époxy pour les fragments plus épais et lourds.

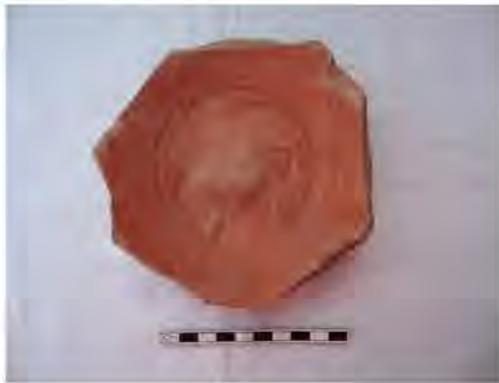
## 4.1.25. 2011.STN.013 Coupe en terre cuite

ID AUTO :			SIG RAMESSEUM - BASE DE DONNÉES OBJETS		
LOCALISATION :	STN.s	ID OBJET :	2011.STN.013		
LOCALISATION X	LOCALISATION Y	LOCALISATION Z	RESTAURATEUR :	Kusi Colonna-Preti	
CATÉGORIE :	Vases et récipients > coupe		DATE D'INTERVENTION :	01/12/2011	
MATERIAU :	Terre cuite		LIEU DE STOCKAGE :	Magasin CSA - Ramesseum	
<b>CONSTAT D'ETAT ET ALTERATIONS :</b> <ul style="list-style-type: none"> <li>- Pièce fragmentée incomplète, ne se conserve que le fragment du fond de la coupe.</li> <li>- Dépôt de terre et concrétions terreuses sur toute la surface.</li> <li>- Dépôt de suie sur le pied de la coupe.</li> </ul>			<b>PHOTO APRES RESTAURATION</b>

<b>RAPPORT D'INTERVENTION :</b> <ul style="list-style-type: none"> <li>- Nettoyage avec un bâtonnet imbibé d'eau distillée et ponctuellement au scalpel pour enlever les dépôts superficiels.</li> </ul>			<b>AUTEUR :</b> Kusi Colonna-Preti		
<b>OBSERVATIONS ET PRECONISATIONS :</b> <ul style="list-style-type: none"> <li>Protéger de la poussière.</li> </ul>			<b>PRODUITS UTILISES :</b> <ul style="list-style-type: none"> <li>Eau distillée</li> </ul>

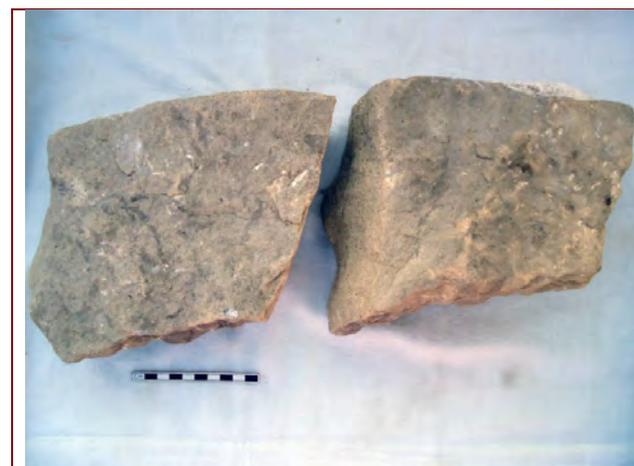
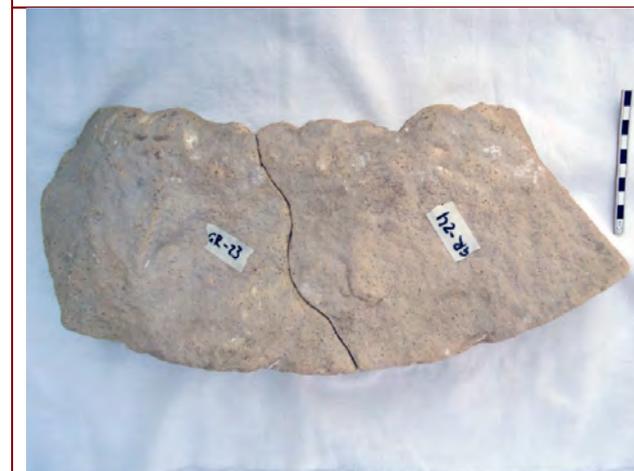
#### 4.1.26. TC11.1002.GR23 et TC11.1002.GR24 Fût d'une colonne en grès

*TC11.1002.GR23+TC11.1002.GR24 avant l'intervention*

*TC11.1002.GR23+TC11.1002.GR24 après l'intervention*

Ne pas superposer d'objets lourds. Entreposer à l'abri du soleil.

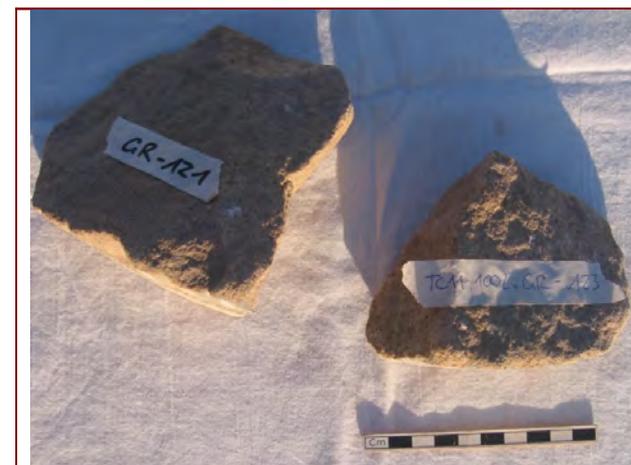
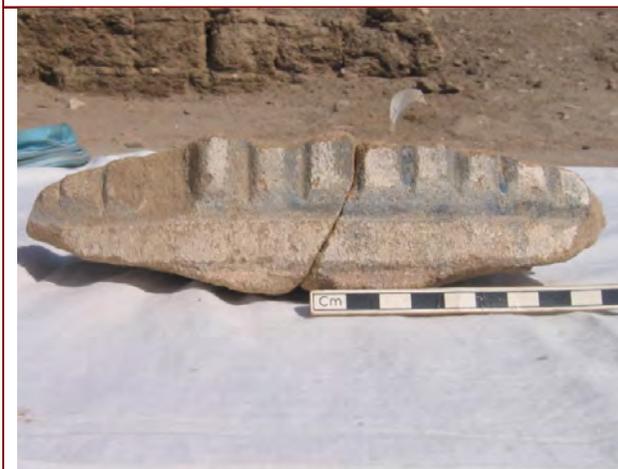
#### 4.1.27. TC11.1002.GR121 et TC11.1002.GR123 Perruque d'un chapiteau en grès

*TC11.1002.GR121+TC11.1002.GR123 avant l'intervention*

*TC11.1002.GR121+TC11.1002.GR123 après l'intervention*

Ne pas superposer d'objets lourds. Entreposer à l'abri du soleil.

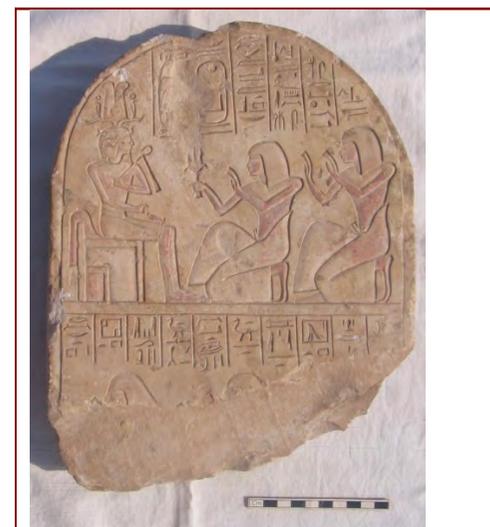
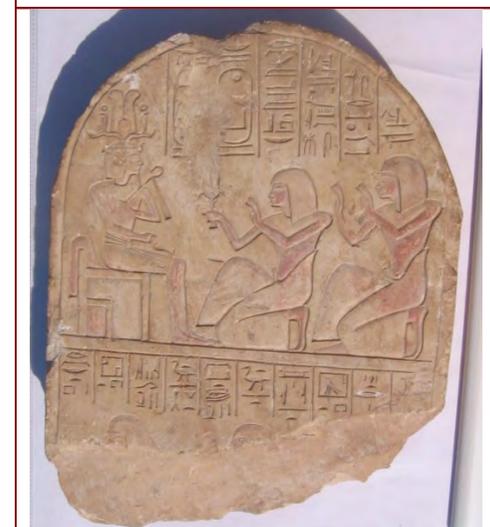
#### 4.1.28. TC11.1002.CA-06 Stèle en calcaire

Restes de polychromie dans les fines incisions. Le nettoyage devrait se poursuivre sous binoculaire.

- Elimination de la terre avec des instruments mécaniques et ponctuellement avec une éponge humide.
- Atténuation des tâches avec de la fibre de verre et autres instruments mécaniques abrasifs.

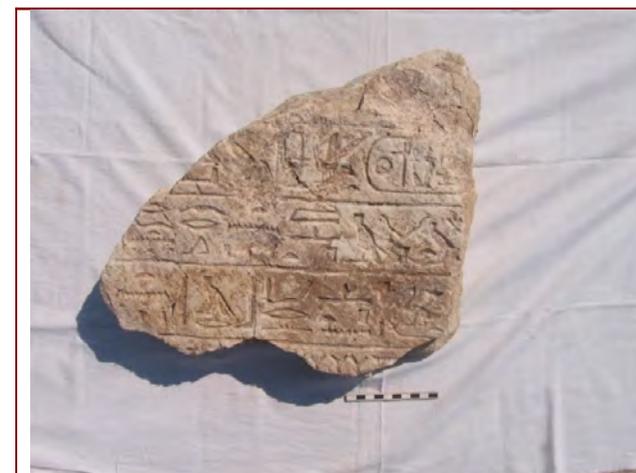
#### 4.1.29. RT11.CA-01 Stèle en calcaire

- Pièce incomplète.
- Dépôt superficiel de terre dans les creux.
- Fissures à partir des bords du fragment.

*RT11.CA-01 après l'intervention*

- Elimination de la terre avec des instruments mécaniques et ponctuellement avec une éponge humide.

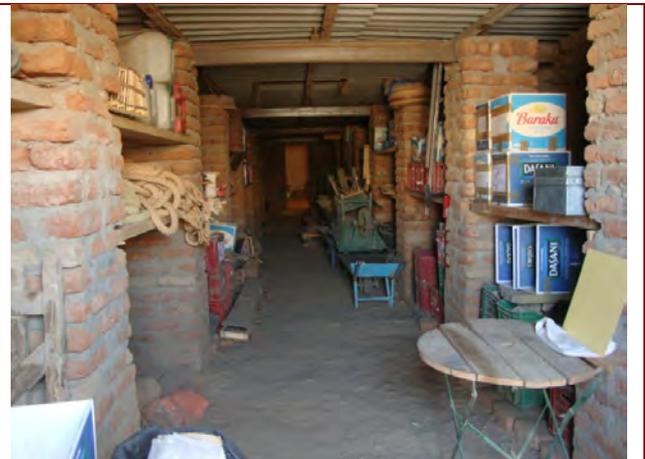
*STA.SA17 : magasin pour l'entreposage du matériel de fouille*

Les objets de fouille sont entreposés dans des boîtes en carton, des cagettes en bois de palmier ou en plastique, des coffres métalliques, des cabas en caoutchouc (gafas) ou simplement à même sur les étagères ou sur le sol. Dans les boîtes et dans les caisses, les objets sont soigneusement emballés dans du papier journal ou des sacs en plastique et placés dans différents contenants de récupération. Cette organisation assure une protection de base, une utilisation rationnelle de l'espace et un système de rangement ordonné. Cependant, l'espace est restreint et les matériaux utilisés pour le conditionnement ne sont pas tous adéquats pour la conservation dans ce milieu climatique. Une réorganisation des rayonnages pour une optimisation de l'espace est nécessaire car plusieurs étagères sont manquantes et car de nombreux objets ont été transportés aux

réserves Carter. Par ailleurs, le taux d'empoussièrément est extrêmement important, l'aménagement d'un sol en briques cuites est souhaitable ainsi que le colmatage des ouvertures au plafond.

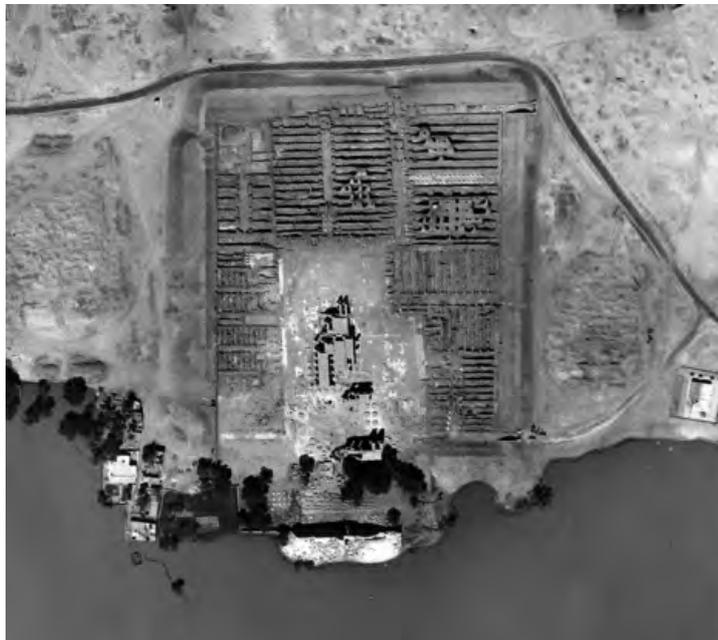
Otro cambio geográfico a tener en cuenta es la presa de Asuán, construida en los años sesenta para controlar las inundaciones de Nilo. Hoy podemos sacar algunas conclusiones sobre el efecto que ha tenido para la conservación del patrimonio. Una foto del Ramesseum de la última crecida del río en 1964 muestra que las aguas inundaron la esquina noreste, precisamente donde hoy ya no existen estructuras de tierra. Este riesgo ya no amenaza el templo desde que la presa existe. Sin embargo, una serie de consecuencias colaterales son ahora visibles. El aumento y la regularización del nivel del agua del río han conllevado a la subida del nivel del agua del subsuelo que llega a unos dos metros por debajo del suelo. Las sales que antes eran evacuadas por la retirada del río se acumulan en los llanos y penetran en la tierra. Por otro lado, la salinidad del agua también ha aumentado a causa de los fertilizantes que los agricultores utilizan para suplir a la disminución del depósito de limo (Said, 1993, p.251 ; Sampsell, 2003, p.46 ; White, 1988, p.11).

Fig.4 - Última crecida del Nilo en 1964, Ramesseum (Créditos: IGN, 1964)

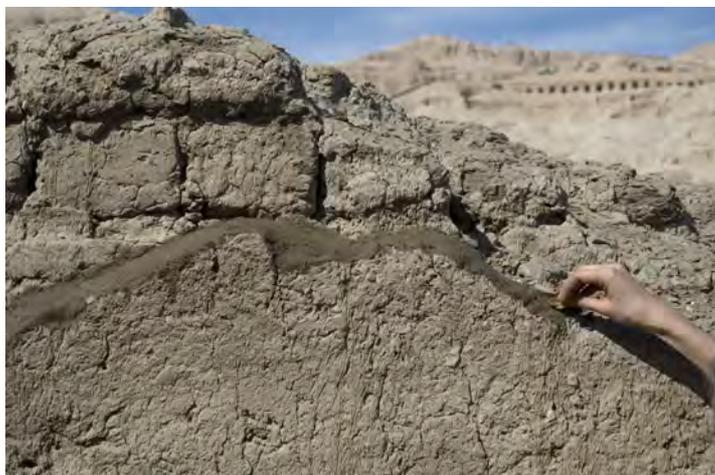
Fig.5 - Aplicación de un bisel, Ramesseum (Créditos: Y. Rantier, 2009)

Iniciamos con una serie de 25 pruebas de morteros de protección que se perfeccionaron el año siguiente. La intervención consistió en la aplicación de un bisel a lo largo de todo el borde del enlucido que actúa como capa de sacrificio y refuerzo de la adherencia del revestimiento al muro. Para la realización de estas pruebas utilizamos materiales fácilmente disponibles en Egipto, limitando al máximo el uso de productos sintéticos procedentes del extranjero. Hicimos de todas maneras una prueba con una resina acrílica en emulsión (Plextol B500®) y otra con cal hidráulica. Para los demás tests sólo utilizamos arena, limo, paja y el mortero actual que preparan para la argamasa. El objetivo era dar prioridad a materiales reversibles, fácilmente disponibles, baratos, compatibles con los originales e inocuos para la salud de los trabajadores. Cada prueba de mortero se aplicó en el muro este y en el oeste.

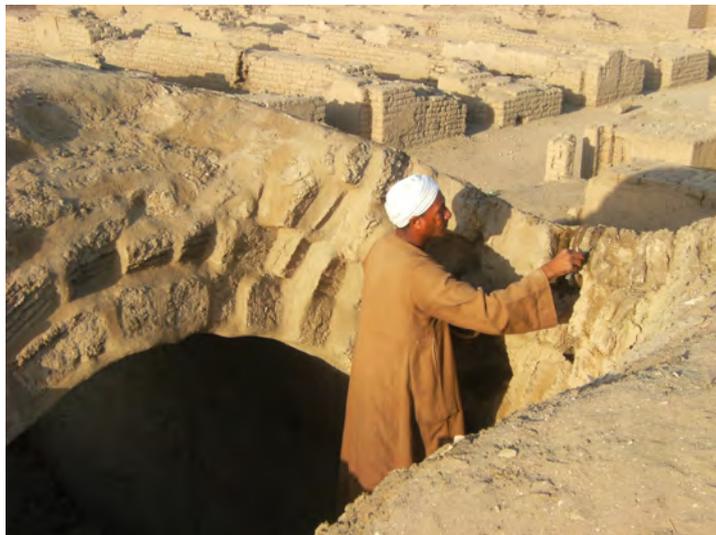
Fig.6 - Consolidación de los adobes de una bóveda, Ramesseum (Créditos: K. Colonna-Prete, 2010)

Para evitar la caída de adobes de las secciones de las bóvedas, aplicamos un bisel y reforzamos el mortero de junta con la misma mezcla que los enlucidos de las paredes. En cambio, en las cabeceras de los muros, como se ha venido realizando en otras zonas del Ramesseum, hemos dispuesto dos hileras de nuevos adobes marcados con el sello de nuestra asociación patrocinadora (ASR). Por el momento, estas intervenciones han dado resultados satisfactorios, sin embargo su verdadera eficacia contra las lluvias torrenciales sólo se podrá verificar después del próximo fenómeno climático. La consolidación del intradós de las bóvedas está en estudio. Entre las restauraciones antiguas, nos hemos dado cuenta que los arcos metálicos instalados por Baraize (1907, p.199-200) a inicios del siglo XX han resultado muy eficaces, sin embargo el precio actual de los materiales y el aspecto estético de esta intervención nos ha frenado en su aplicación.
